**Recensement des contraintes sur la voirie et l'espace public**

SOCOTEC	VILLE DE SAINT MARTIN D'HERES <b>DIAGNOSTIC ACCESSIBILITE</b>	Fiche n° <b>111</b>
---------	--	------------------------

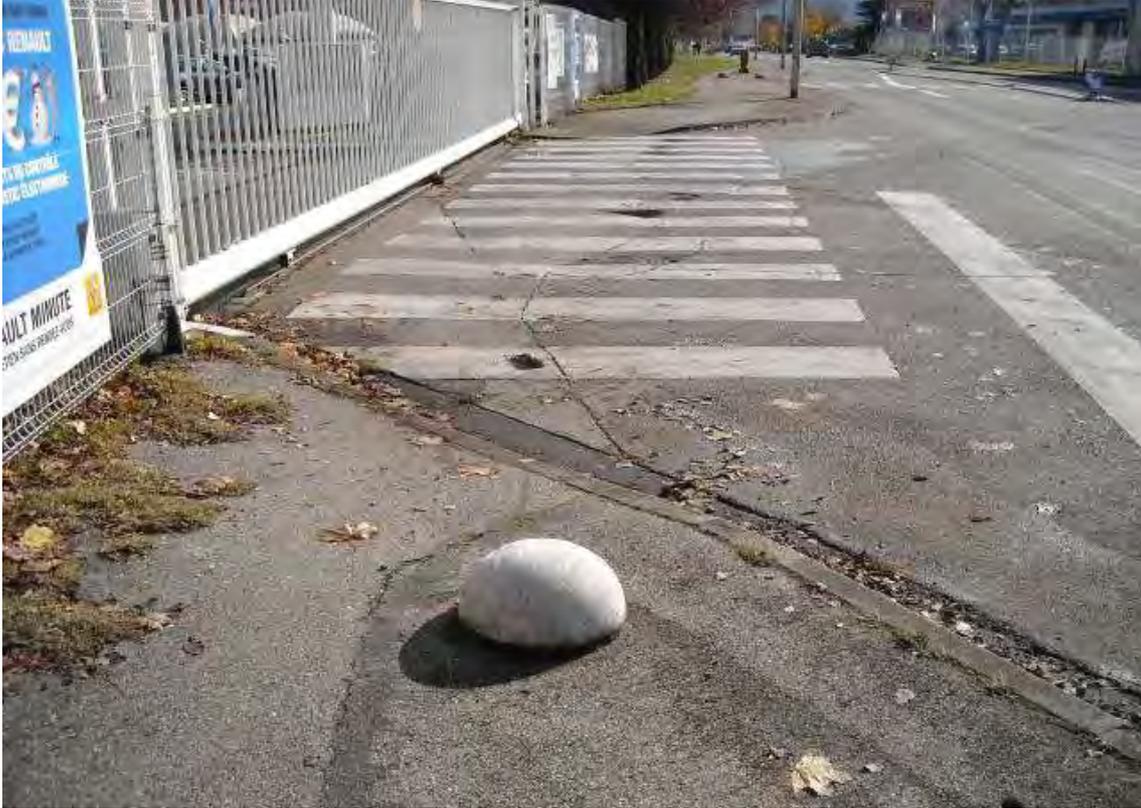
Localisation :	Type de contrainte :	Date :
<b>Rue Jean Vilar</b>	<b>Traversée de chaussée</b>	<b>15/12/10</b>

**Absence de bande d'éveil de vigilance et de contraste tactile sur la chaussée**  
**Obstacle non conforme à l'abaque de détection des bornes et poteaux**

Non conforme au  
 Décret n°2006-1658 du 21 décembre 2006  
 et à l'Arrêté du 15 janvier 2007

- ☛ Mise en oeuvre de BEV conforme à la norme NF P98-351
- ☛ Mise en oeuvre de contraste tactile sur la traversée de chaussée
- ☛ Remplacer le mobilier par une borne conforme (annexe 3 de l'arrêté du 15/1/2007)
- ☛

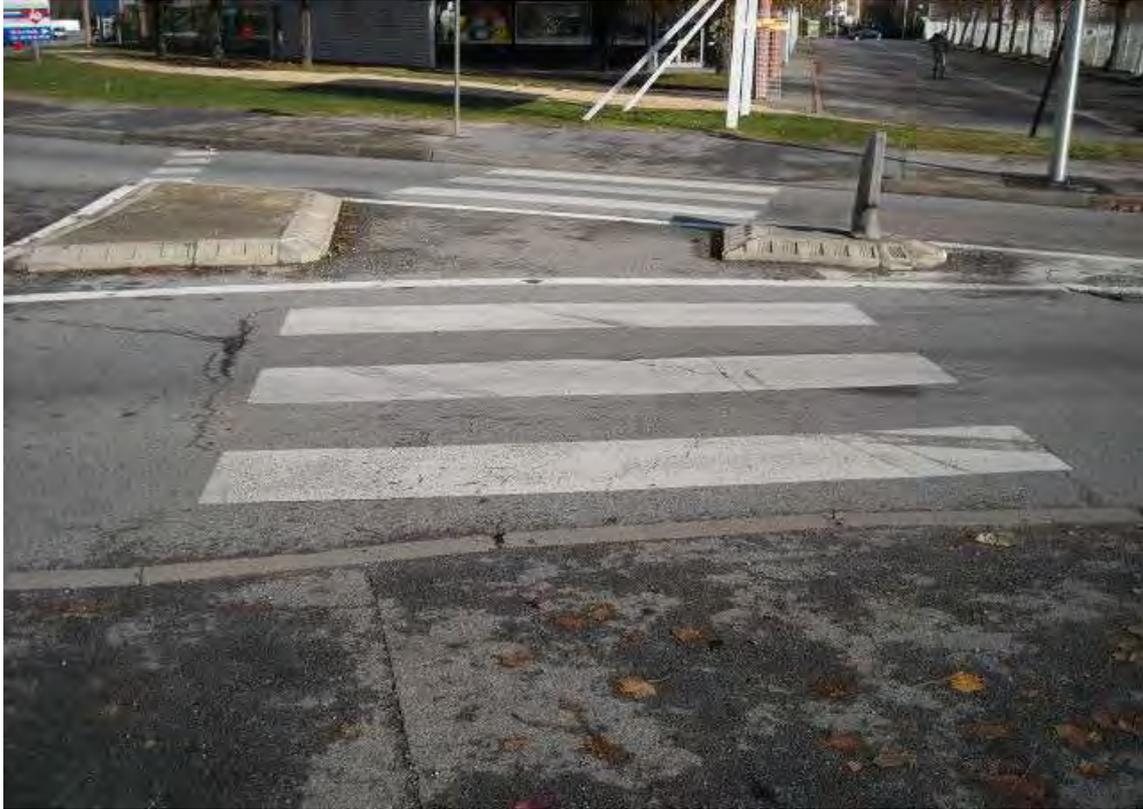
Localisation :	Type de contrainte :	Date :
<b>Rue Jean Vilar</b>	<b>Traversée de chaussée</b>	<b>15/12/10</b>

**Absence de bande d'éveil de vigilance et de contraste tactile sur la chaussée**

Non conforme au  
Décret n°2006-1658 du 21 décembre 2006  
et à l'Arrêté du 15 janvier 2007

- ☛ Mise en oeuvre de BEV conforme à la norme NF P98-351
- ☛ Mise en oeuvre de contraste tactile sur la traversée de chaussée
- ☛
- ☛

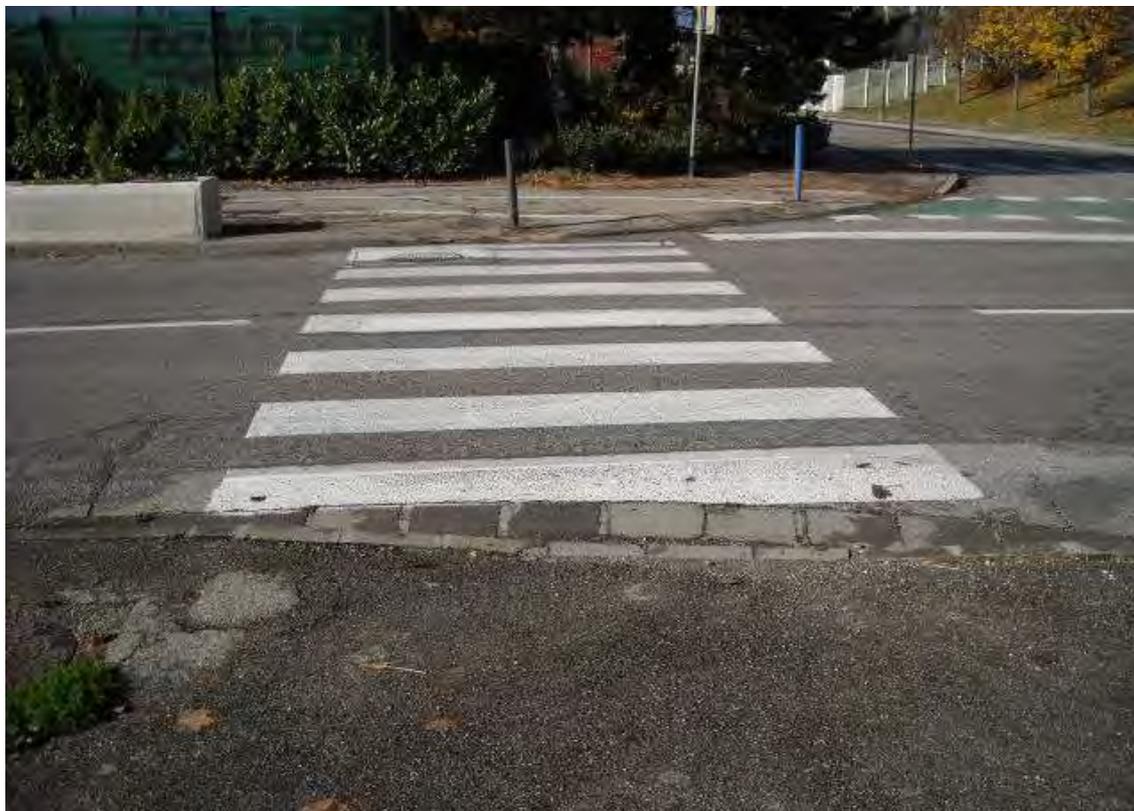
Localisation :	Type de contrainte :	Date :
Rue de la Mogne	Traversée de chaussée	15/12/10

**Absence de bande d'éveil de vigilance et de contraste tactile sur la chaussée**  
**Obstacle non conforme à l'abaque de détection des bornes et poteaux**  
**Absence de partie contrastée (en partie haute du mobilier)**

Non conforme au  
 Décret n°2006-1658 du 21 décembre 2006  
 et à l'Arrêté du 15 janvier 2007

- ☛ Mise en oeuvre de BEV conforme à la norme NF P98-351
- ☛ Mise en oeuvre de contraste tactile sur la traversée de chaussée
- ☛ Remplacer le mobilier par une borne conforme (annexe 3 de l'arrêté du 15/1/2007)
- ☛ Apposer un contraste visuel sur le pourtour du poteau (entre 1,20 et 1,40m)

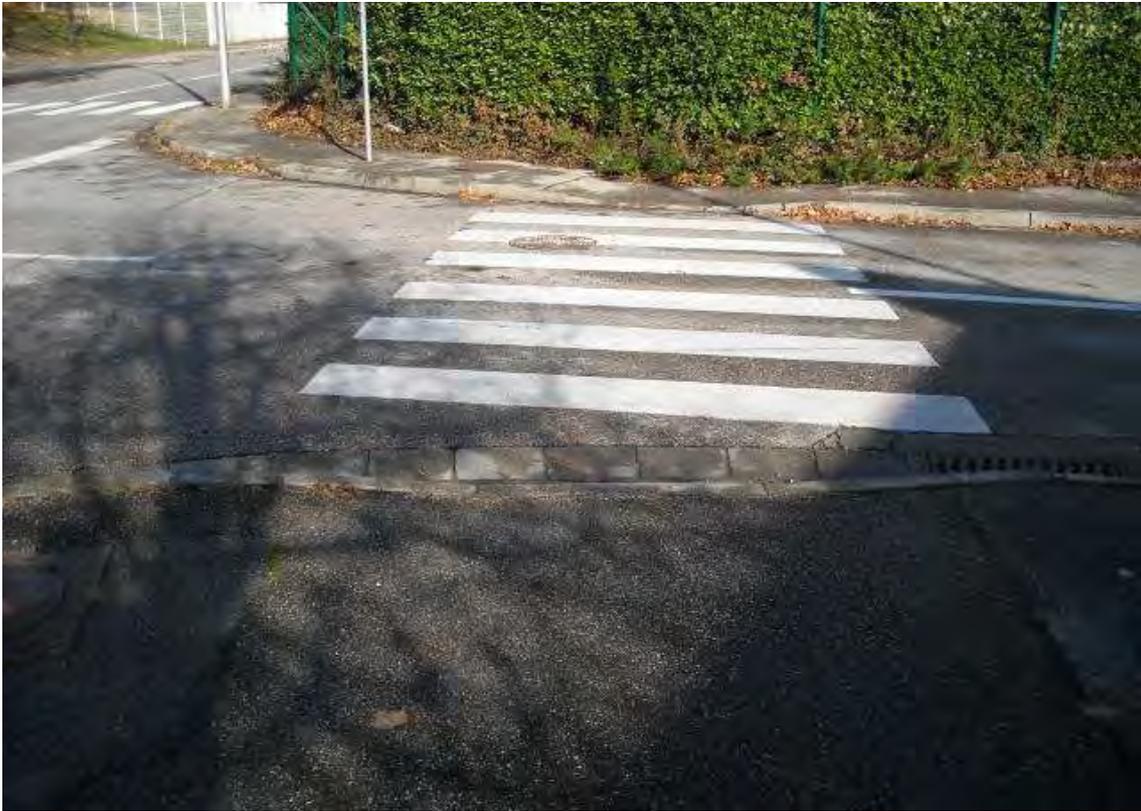
Localisation :	Type de contrainte :	Date :
<b>Rue Jacques Anquetil</b>	<b>Traversée de chaussée</b>	<b>15/12/10</b>

**Absence de bande d'éveil de vigilance et de contraste tactile sur la chaussée**

Non conforme au  
Décret n°2006-1658 du 21 décembre 2006  
et à l'Arrêté du 15 janvier 2007

- ☛ Mise en oeuvre de BEV conforme à la norme NF P98-351
- ☛ Mise en oeuvre de contraste tactile sur la traversée de chaussée
- ☛
- ☛

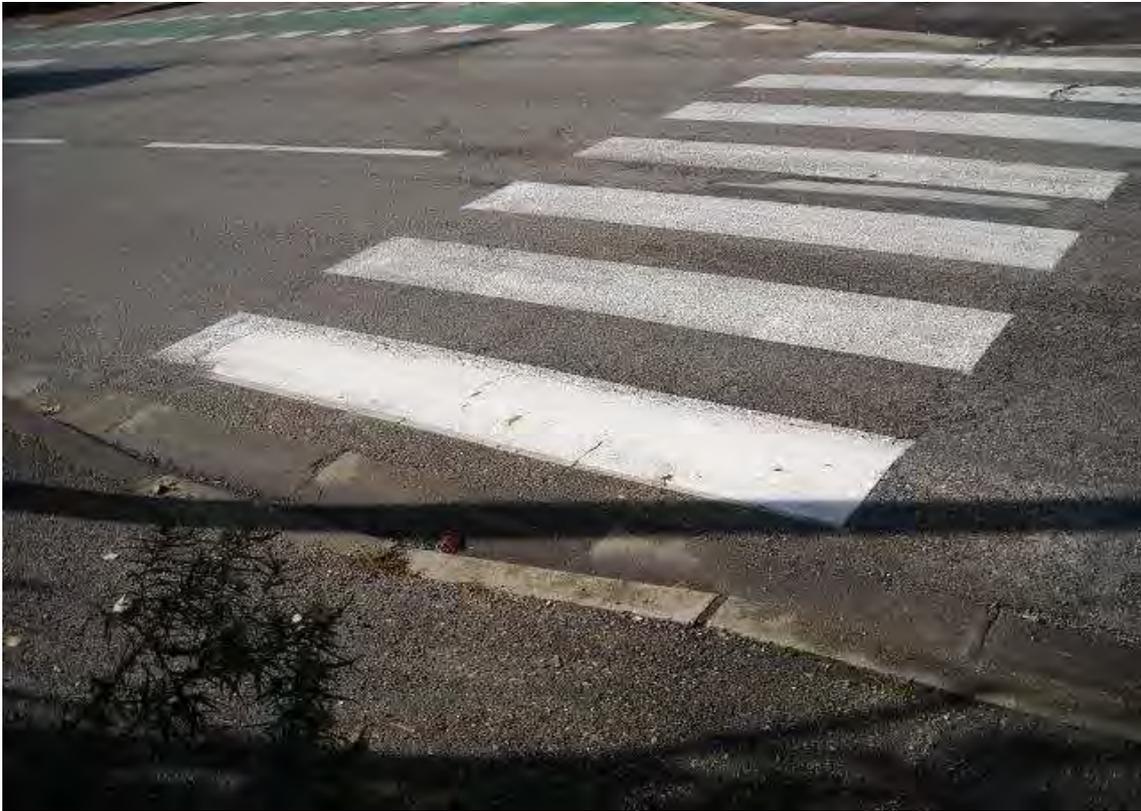
Localisation :	Type de contrainte :	Date :
<b>Rue de la Mogne</b>	<b>Traversée de chaussée</b>	<b>15/12/10</b>

**Absence de bande d'éveil de vigilance et de contraste tactile sur la chaussée**

Non conforme au  
Décret n°2006-1658 du 21 décembre 2006  
et à l'Arrêté du 15 janvier 2007

- ☛ Mise en oeuvre de BEV conforme à la norme NF P98-351
- ☛ Mise en oeuvre de contraste tactile sur la traversée de chaussée
- ☛
- ☛

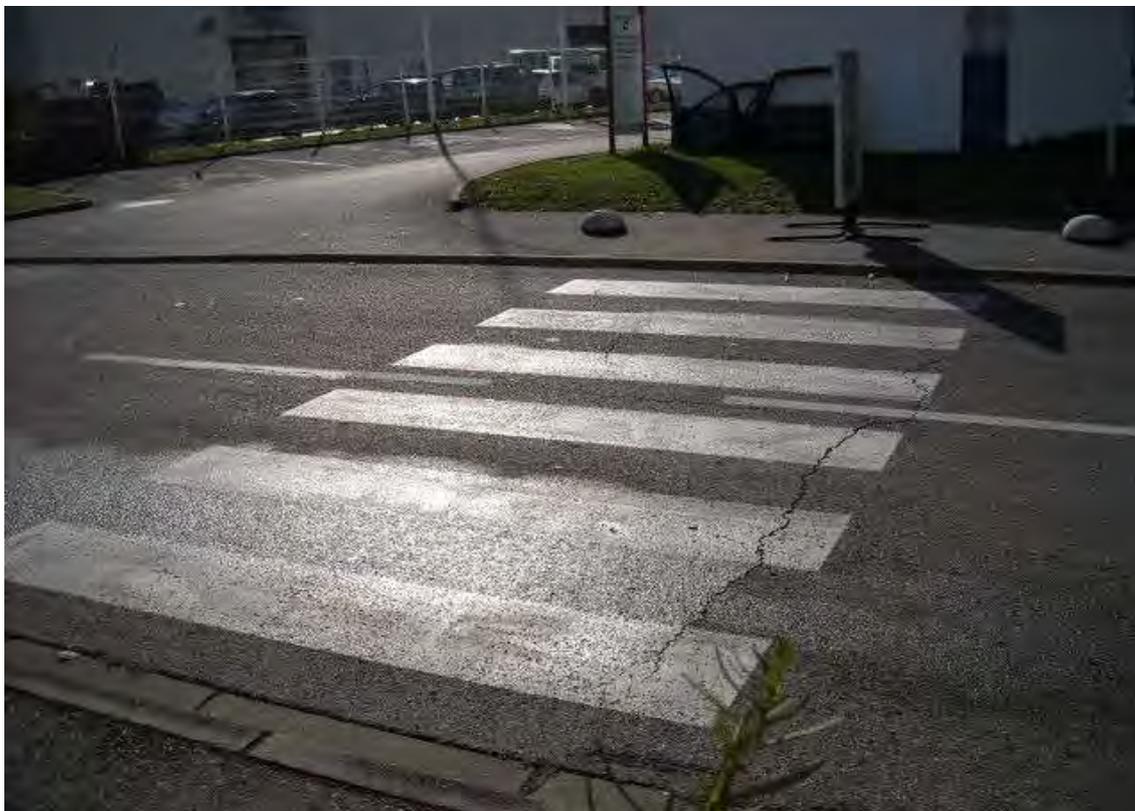
Localisation :	Type de contrainte :	Date :
<b>Rue Jacques Anquetil</b>	<b>Traversée de chaussée</b>	<b>15/12/10</b>

**Présence de ressaut non conforme** (Pb panneau publicitaire)  
**Absence de bande d'éveil de vigilance et de contraste tactile sur la chaussée**  
**Obstacle non conforme à l'abaque de détection des bornes et poteaux**

Non conforme au  
 Décret n°2006-1658 du 21 décembre 2006  
 et à l'Arrêté du 15 janvier 2007

- ☞ Supprimer le ressaut
- ☞ Mise en oeuvre de BEV conforme à la norme NF P98-351
- ☞ Mise en oeuvre de contraste tactile sur la traversée de chaussée
- ☞ Remplacer le mobilier par une borne conforme (annexe 3 de l'arrêté du 15/1/2007)

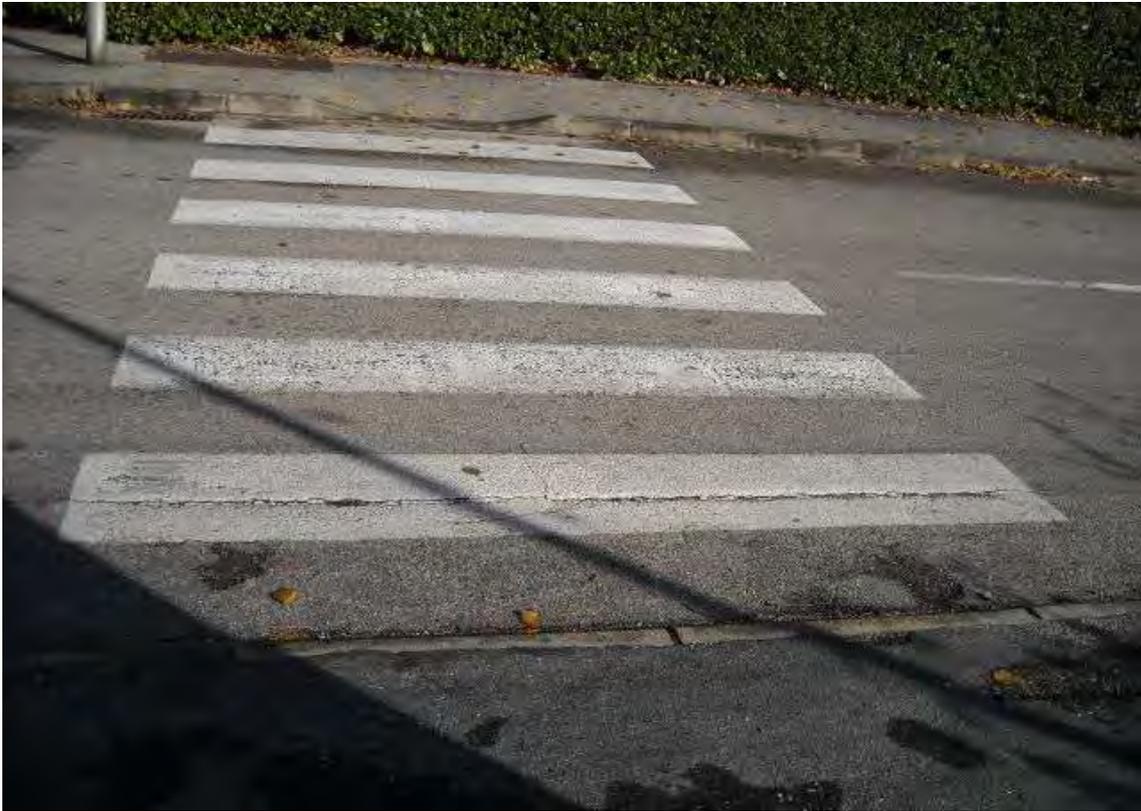
Localisation :	Type de contrainte :	Date :
<b>Rue Jacques Anquetil</b>	<b>Traversée de chaussée</b>	<b>15/12/10</b>

**Largeur de l'abaissé de trottoir insuffisant**  
**Absence de bande d'éveil de vigilance et de contraste tactile sur la chaussée**

Non conforme au  
 Décret n°2006-1658 du 21 décembre 2006  
 et à l'Arrêté du 15 janvier 2007

- ☛ Elargissement de l'abaissé de trottoir (minimum : 1,20m)
- ☛ Mise en oeuvre de BEV conforme à la norme NF P98-351
- ☛ Mise en oeuvre de contraste tactile sur la traversée de chaussée
- ☛

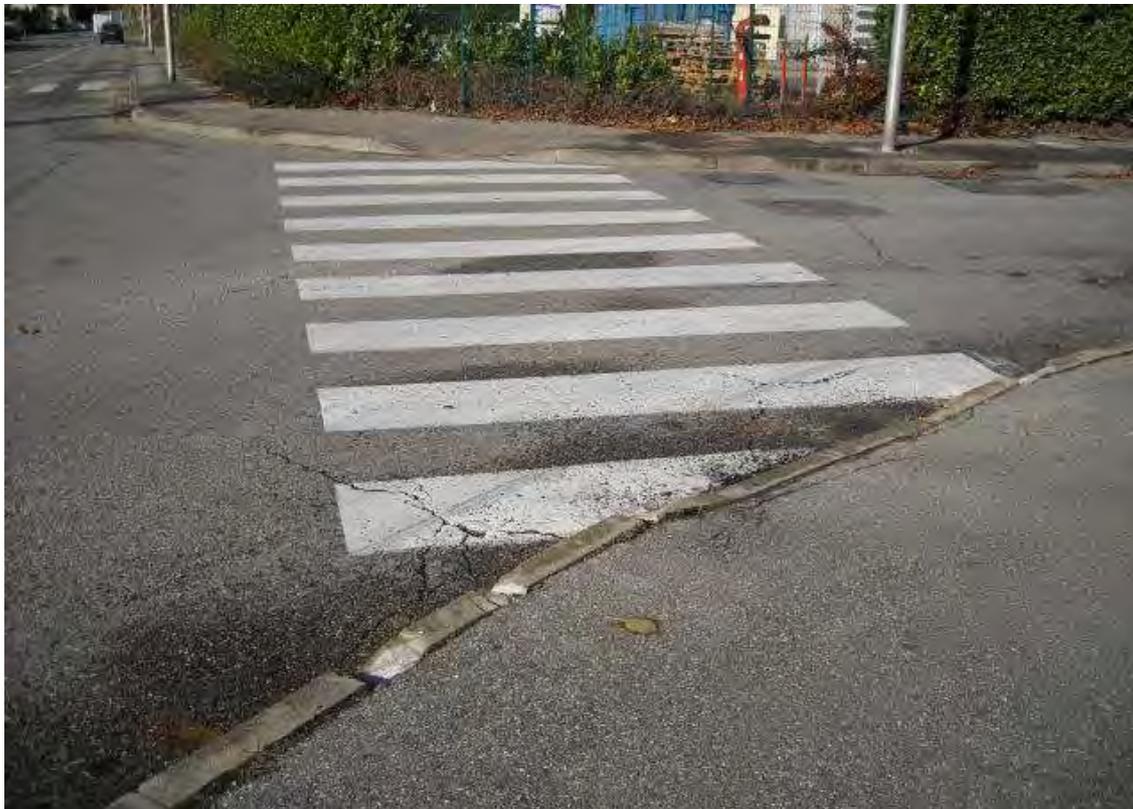
Localisation :	Type de contrainte :	Date :
<b>Rue Voltaire</b>	<b>Traversée de chaussée</b>	<b>15/12/10</b>

**Largeur de l'abaissé de trottoir insuffisant**  
**Absence de bande d'éveil de vigilance et de contraste tactile sur la chaussée**

Non conforme au  
 Décret n°2006-1658 du 21 décembre 2006  
 et à l'Arrêté du 15 janvier 2007

- ☛ Elargissement de l'abaissé de trottoir (minimum : 1,20m)
- ☛ Mise en oeuvre de BEV conforme à la norme NF P98-351
- ☛ Mise en oeuvre de contraste tactile sur la traversée de chaussée
- ☛

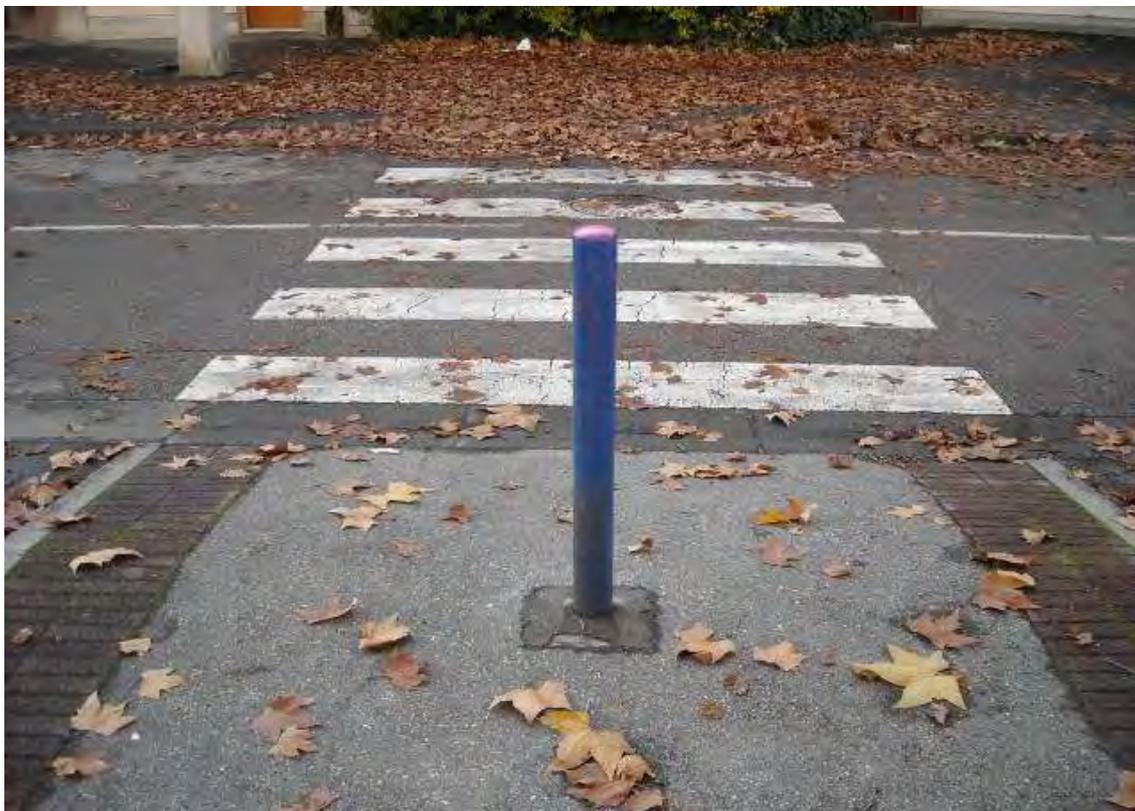
Localisation :	Type de contrainte :	Date :
<b>Rue Edmond Rostand</b>	<b>Traversée de chaussée</b>	<b>15/12/10</b>

**Absence de bande d'éveil de vigilance et de contraste tactile sur la chaussée**  
**Obstacle non conforme à l'abaque de détection des bornes et poteaux**  
**Absence de partie contrastée (en partie haute du mobilier)**

Non conforme au  
 Décret n°2006-1658 du 21 décembre 2006  
 et à l'Arrêté du 15 janvier 2007

- ☛ Mise en oeuvre de BEV conforme à la norme NF P98-351
- ☛ Mise en oeuvre de contraste tactile sur la traversée de chaussée
- ☛ Remplacer le mobilier par une borne conforme (annexe 3 de l'arrêté du 15/1/2007)
- ☛ Apposer un contraste visuel sur le pourtour du poteau (entre 1,20 et 1,40m)

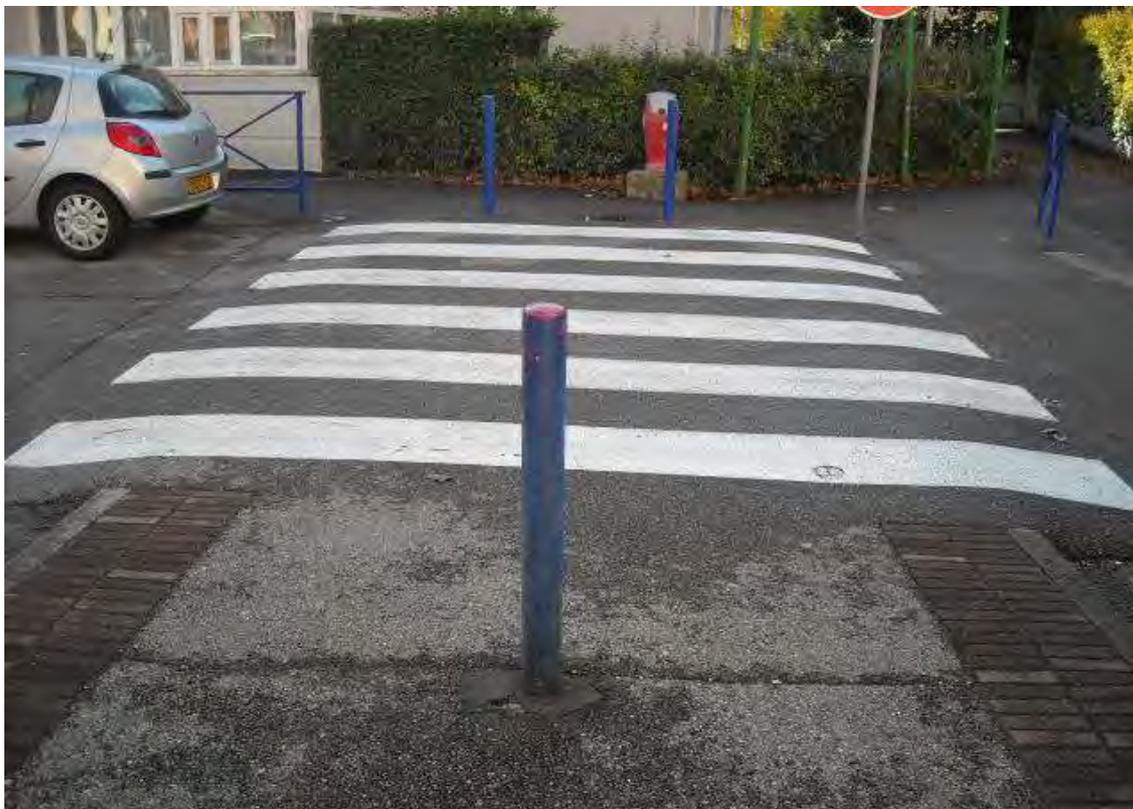
Localisation :	Type de contrainte :	Date :
<b>Rue Edmond Rostand</b>	<b>Traversée de chaussée</b>	<b>15/12/10</b>

**Absence de bande d'éveil de vigilance et de contraste tactile sur la chaussée**  
**Obstacle non conforme à l'abaque de détection des bornes et poteaux**  
**Absence de partie contrastée (en partie haute du mobilier)**

Non conforme au  
 Décret n°2006-1658 du 21 décembre 2006  
 et à l'Arrêté du 15 janvier 2007

- ☛ Mise en oeuvre de BEV conforme à la norme NF P98-351
- ☛ Mise en oeuvre de contraste tactile sur la traversée de chaussée
- ☛ Remplacer le mobilier par une borne conforme (annexe 3 de l'arrêté du 15/1/2007)
- ☛ Apposer un contraste visuel sur le pourtour du poteau (entre 1,20 et 1,40m)

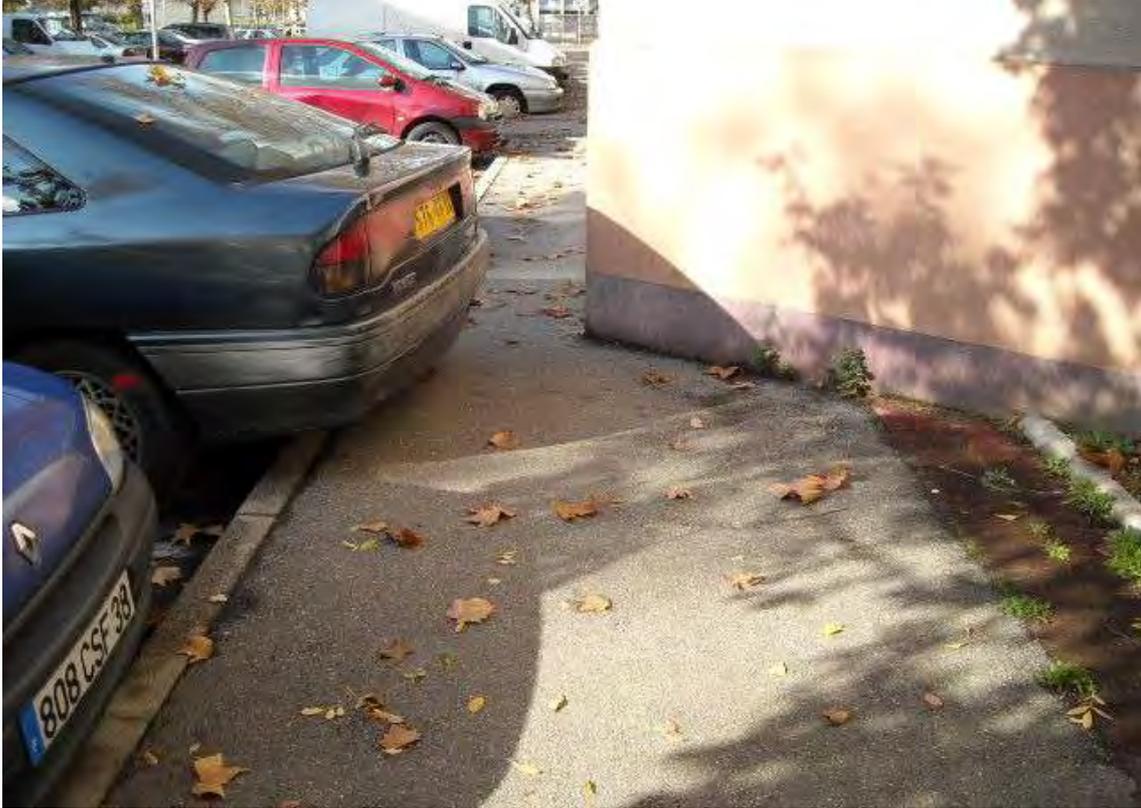
Localisation :	Type de contrainte :	Date :
<b>Rue Edmond Rostand</b>	<b>Sol et cheminement</b>	<b>15/12/10</b>

**Largeur de passage insuffisante**

Non conforme au  
Décret n°2006-1658 du 21 décembre 2006  
et à l'Arrêté du 15 janvier 2007

- ☛ Réaliser une sur-largeur de passage sur le trottoir
- ☛
- ☛
- ☛

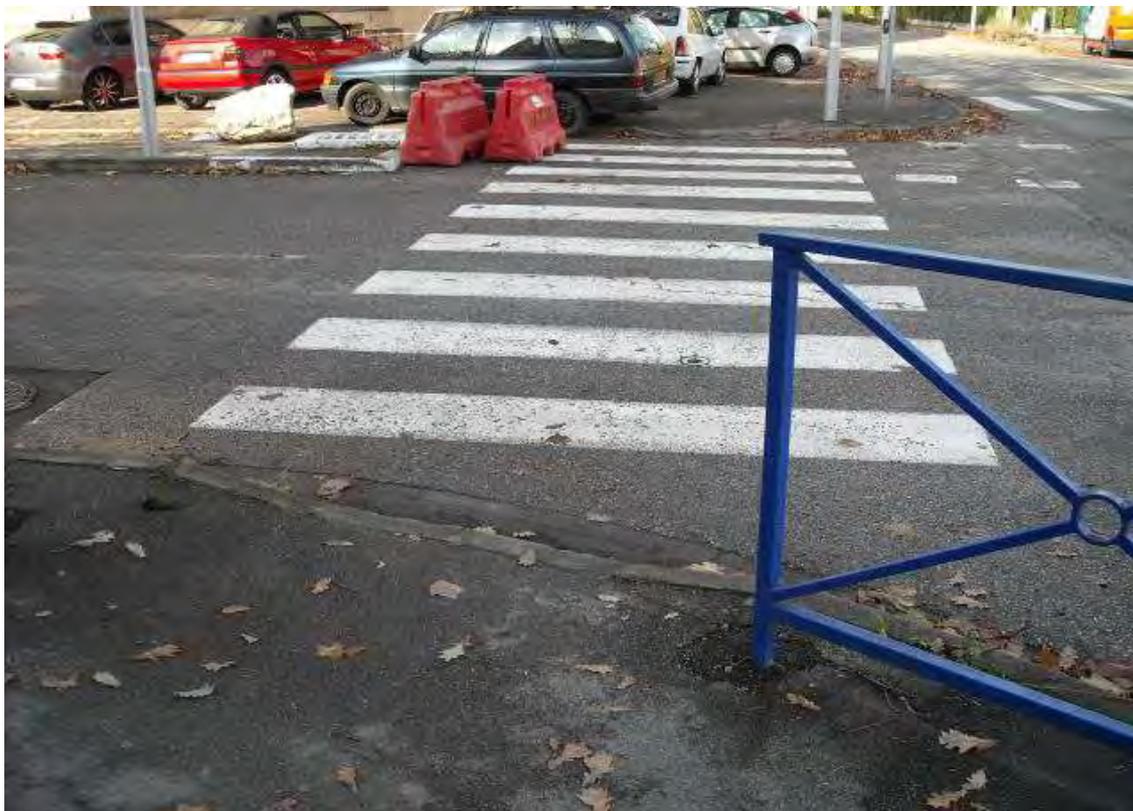
Localisation :	Type de contrainte :	Date :
<b>Rue Voltaire</b>	<b>Traversée de chaussée</b>	<b>15/12/10</b>

**Largeur de l'abaissé de trottoir insuffisant**  
**Absence de bande d'éveil de vigilance et de contraste tactile sur la chaussée**

Non conforme au  
 Décret n°2006-1658 du 21 décembre 2006  
 et à l'Arrêté du 15 janvier 2007

- ☞ Elargissement de l'abaissé de trottoir (minimun : 1,20m)
- ☞ Mise en oeuvre de BEV conforme à la norme NF P98-351
- ☞ Mise en oeuvre de contraste tactile sur la traversée de chaussée
- ☞

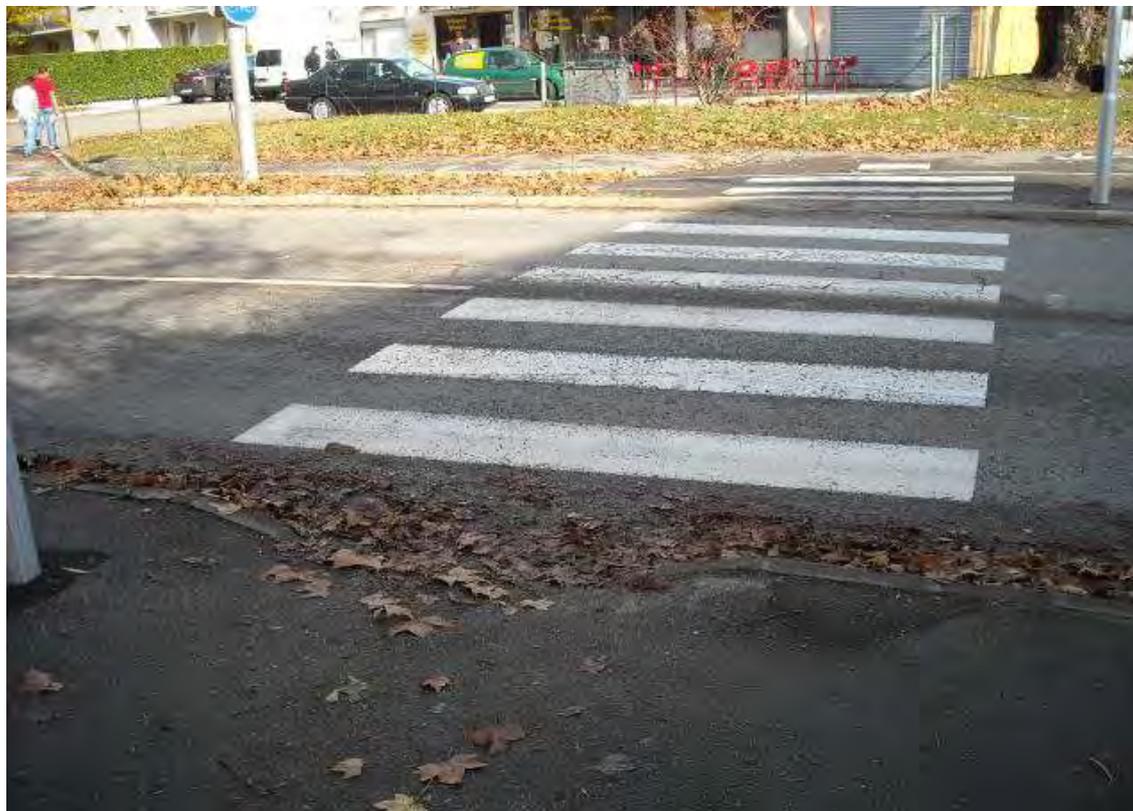
Localisation :	Type de contrainte :	Date :
<b>Avenue Potié</b>	<b>Traversée de chaussée</b>	<b>15/12/10</b>

- Largeur de l'abaissé de trottoir insuffisant**
- Présence de ressaut non conforme**
- Absence de bande d'éveil de vigilance et de contraste tactile sur la chaussée**

Non conforme au  
Décret n°2006-1658 du 21 décembre 2006  
et à l'Arrêté du 15 janvier 2007

- ☛ Elargissement de l'abaissé de trottoir (minimum : 1,20m)
- ☛ Supprimer le ressaut
- ☛ Mise en oeuvre de BEV conforme à la norme NF P98-351
- ☛ Mise en oeuvre de contraste tactile sur la traversée de chaussée

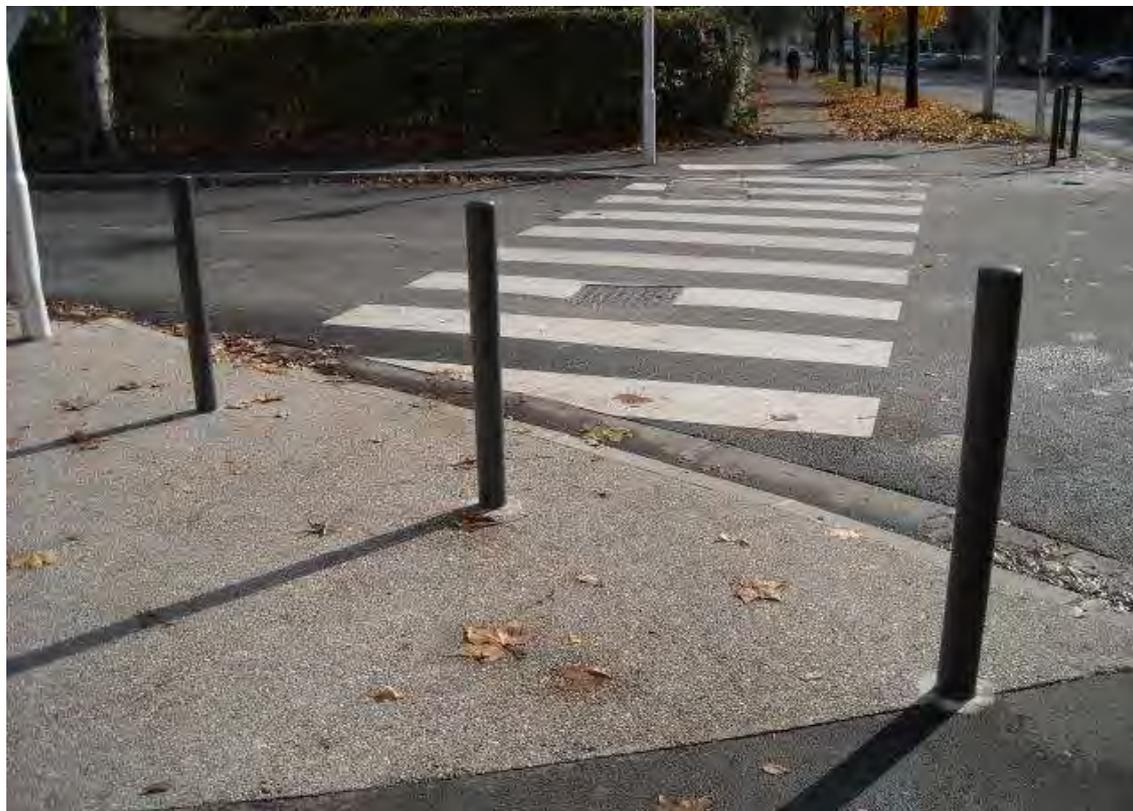
Localisation :	Type de contrainte :	Date :
Rue de l'Essartié	Traversée de chaussée	15/12/10

**Absence de bande d'éveil de vigilance et de contraste tactile sur la chaussée**  
**Obstacle non conforme à l'abaque de détection des bornes et poteaux**  
**Absence de partie contrastée (en partie haute du mobilier)**

Non conforme au  
 Décret n°2006-1658 du 21 décembre 2006  
 et à l'Arrêté du 15 janvier 2007

- ☛ Mise en oeuvre de BEV conforme à la norme NF P98-351
- ☛ Mise en oeuvre de contraste tactile sur la traversée de chaussée
- ☛ Remplacer le mobilier par une borne conforme (annexe 3 de l'arrêté du 15/1/2007)
- ☛ Apposer un contraste visuel sur le pourtour du poteau (entre 1,20 et 1,40m)

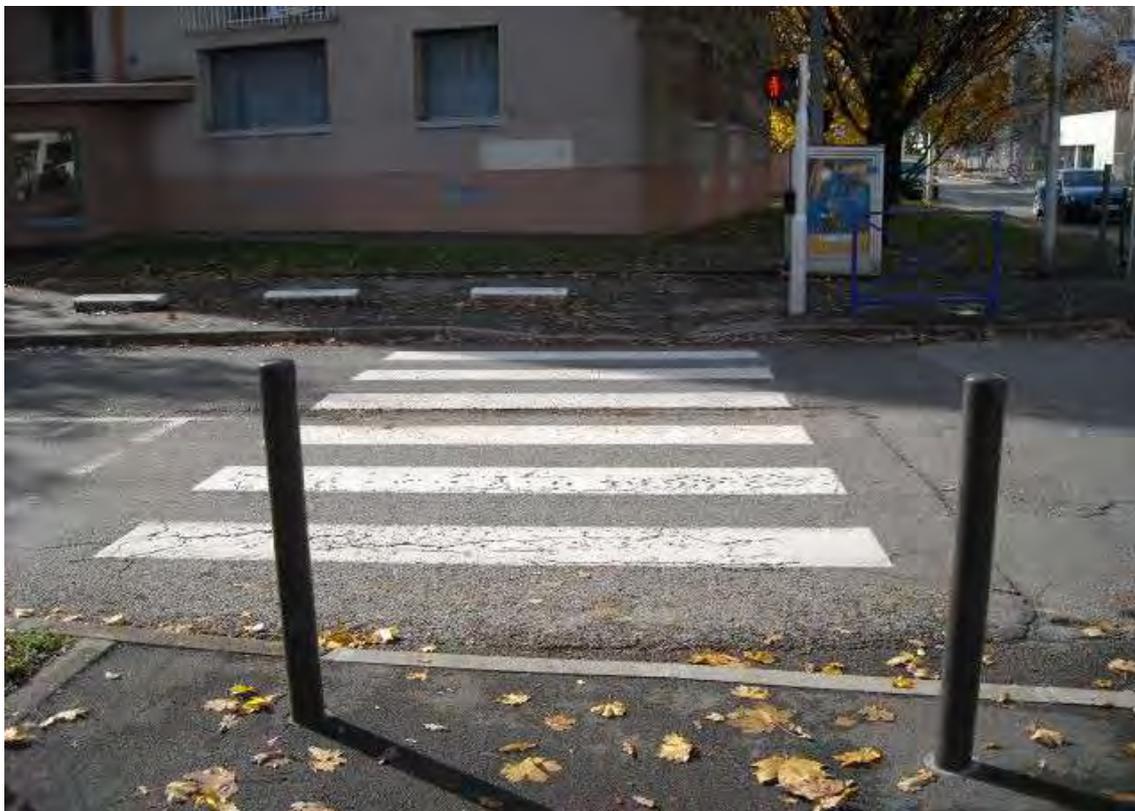
Localisation :	Type de contrainte :	Date :
<b>Avenue Potié</b>	<b>Traversée de chaussée</b>	<b>15/12/10</b>

- Absence de bande d'éveil de vigilance et de contraste tactile sur la chaussée**
- Obstacle non conforme à l'abaque de détection des bornes et poteaux**
- Absence de partie contrastée (en partie haute du mobilier)**

Non conforme au  
Décret n°2006-1658 du 21 décembre 2006  
et à l'Arrêté du 15 janvier 2007

- ☛ Mise en oeuvre de BEV conforme à la norme NF P98-351
- ☛ Mise en oeuvre de contraste tactile sur la traversée de chaussée
- ☛ Remplacer le mobilier par une borne conforme (annexe 3 de l'arrêté du 15/1/2007)
- ☛ Apposer un contraste visuel sur le pourtour du poteau (entre 1,20 et 1,40m)

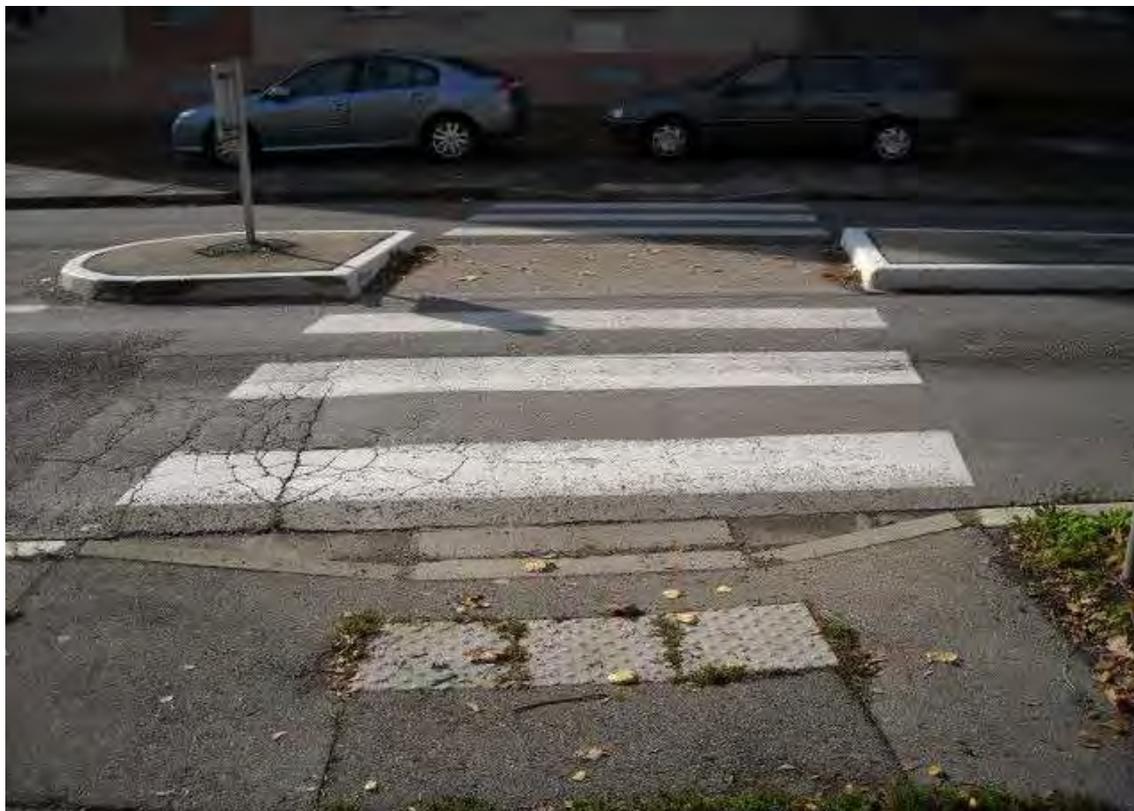
Localisation :	Type de contrainte :	Date :
<b>Avenue Potié</b>	<b>Traversée de chaussée</b>	<b>15/12/10</b>

**Défaut de mise en oeuvre de la bande d'éveil de vigilance**  
**Absence de contraste tactile en traversée de chaussée**  
**Présence d'obstacle (Pb stationnement véhicule)**

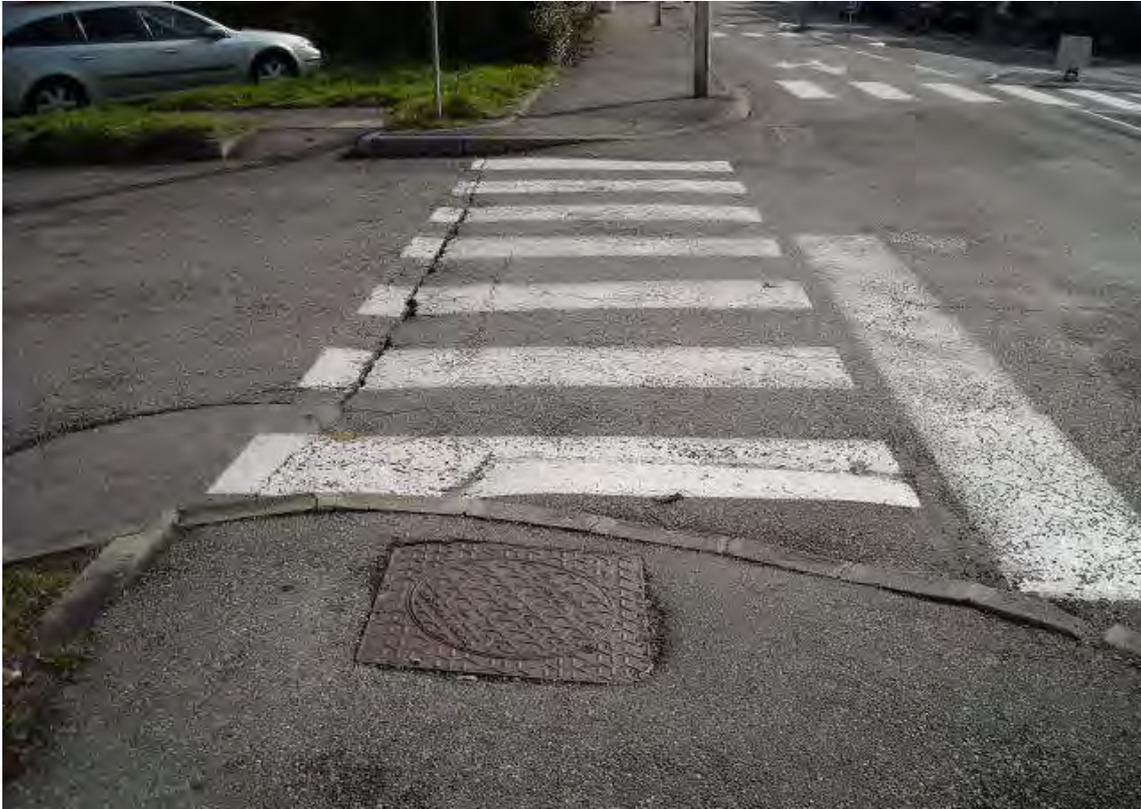
Localisation :	Type de contrainte :	Date :
<b>Avenue Potié</b>	<b>Traversée de chaussée</b>	<b>15/12/10</b>

**Largeur de l'abaissé de trottoir insuffisant**  
**Absence de bande d'éveil de vigilance et de contraste tactile sur la chaussée**

Non conforme au  
 Décret n°2006-1658 du 21 décembre 2006  
 et à l'Arrêté du 15 janvier 2007

- ☛ Elargissement de l'abaissé de trottoir (minimun : 1,20m)
- ☛ Mise en oeuvre de BEV conforme à la norme NF P98-351
- ☛ Mise en oeuvre de contraste tactile sur la traversée de chaussée
- ☛

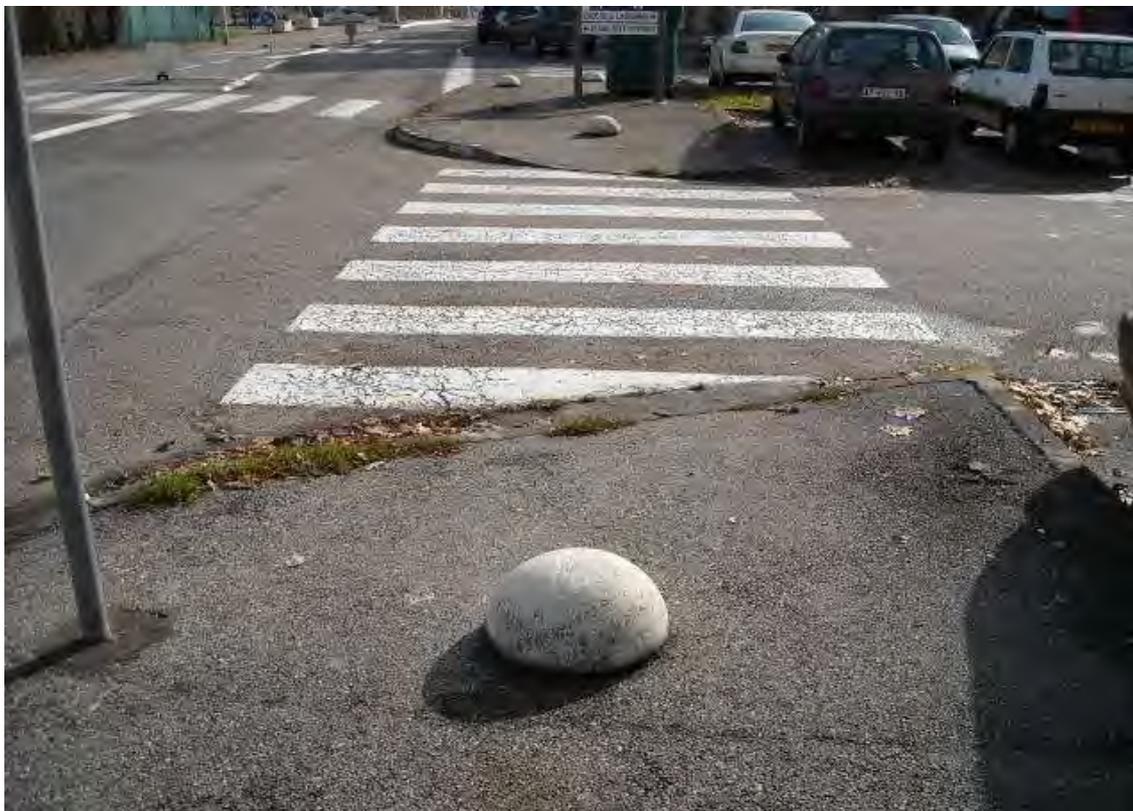
Localisation :	Type de contrainte :	Date :
<b>Avenue Potié</b>	<b>Traversée de chaussée</b>	<b>15/12/10</b>

- Présence de ressaut non conforme**
- Obstacle non conforme à l'abaque de détection des bornes et poteaux**
- Absence de bande d'éveil de vigilance et de contraste tactile sur la chaussée**

Non conforme au  
Décret n°2006-1658 du 21 décembre 2006  
et à l'Arrêté du 15 janvier 2007

- ☛ Supprimer le ressaut
- ☛ Remplacer le mobilier par une borne conforme (annexe 3 de l'arrêté du 15/1/2007)
- ☛ Mise en oeuvre de BEV conforme à la norme NF P98-351
- ☛ Mise en oeuvre de contraste tactile sur la traversée de chaussée

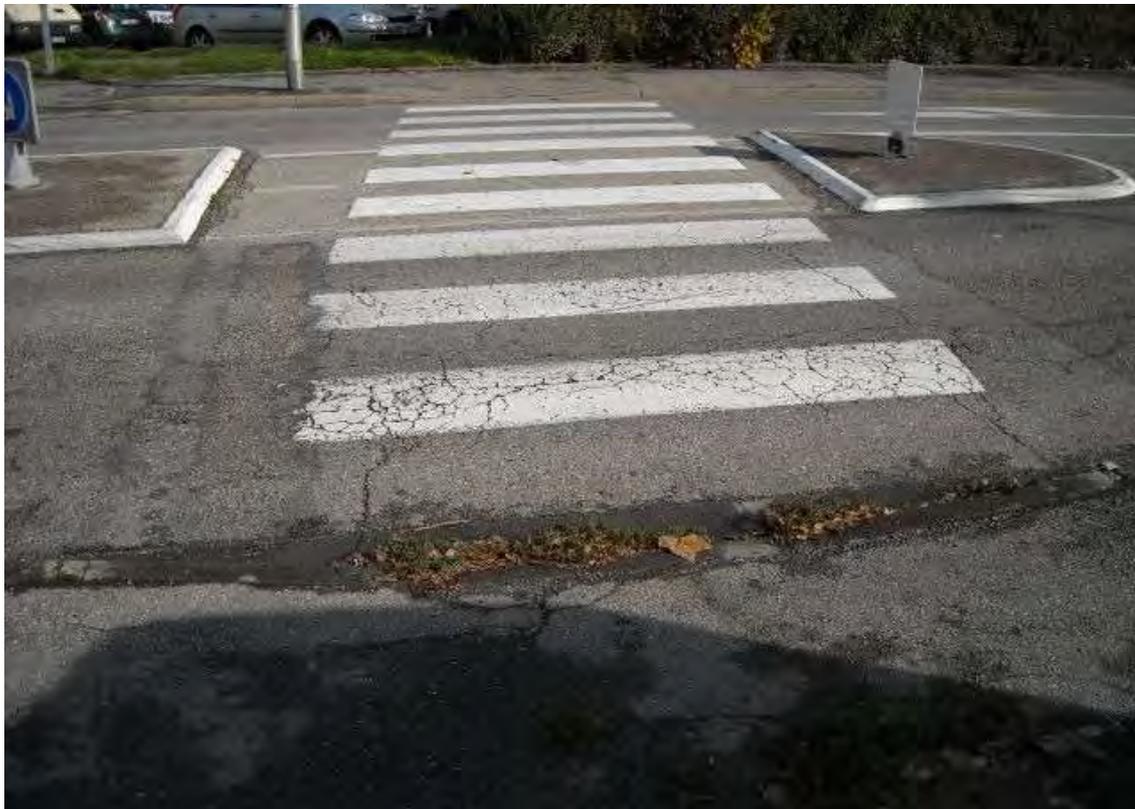
Localisation :	Type de contrainte :	Date :
<b>Avenue Potié</b>	<b>Traversée de chaussée</b>	<b>15/12/10</b>

**Absence de bande d'éveil de vigilance et de contraste tactile sur la chaussée**

Non conforme au  
Décret n°2006-1658 du 21 décembre 2006  
et à l'Arrêté du 15 janvier 2007

- ☛ Mise en oeuvre de BEV conforme à la norme NF P98-351
- ☛ Mise en oeuvre de contraste tactile sur la traversée de chaussée
- ☛
- ☛

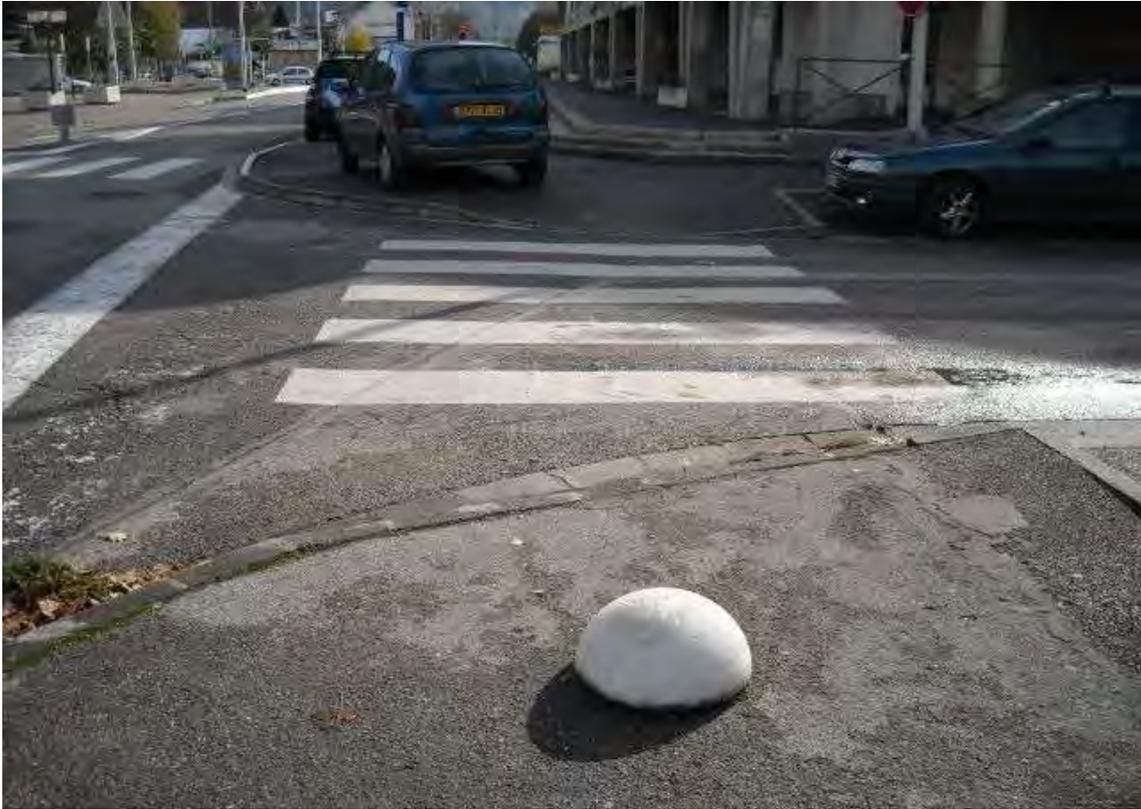
Localisation :	Type de contrainte :	Date :
<b>Rue Edmond Rostand</b>	<b>Traversée de chaussée</b>	<b>15/12/10</b>

**Absence de bande d'éveil de vigilance et de contraste tactile sur la chaussée**  
**Obstacle non conforme à l'abaque de détection des bornes et poteaux**

Non conforme au  
 Décret n°2006-1658 du 21 décembre 2006  
 et à l'Arrêté du 15 janvier 2007

- ☛ Mise en oeuvre de BEV conforme à la norme NF P98-351
- ☛ Mise en oeuvre de contraste tactile sur la traversée de chaussée
- ☛ Remplacer le mobilier par une borne conforme (annexe 3 de l'arrêté du 15/1/2007)
- ☛

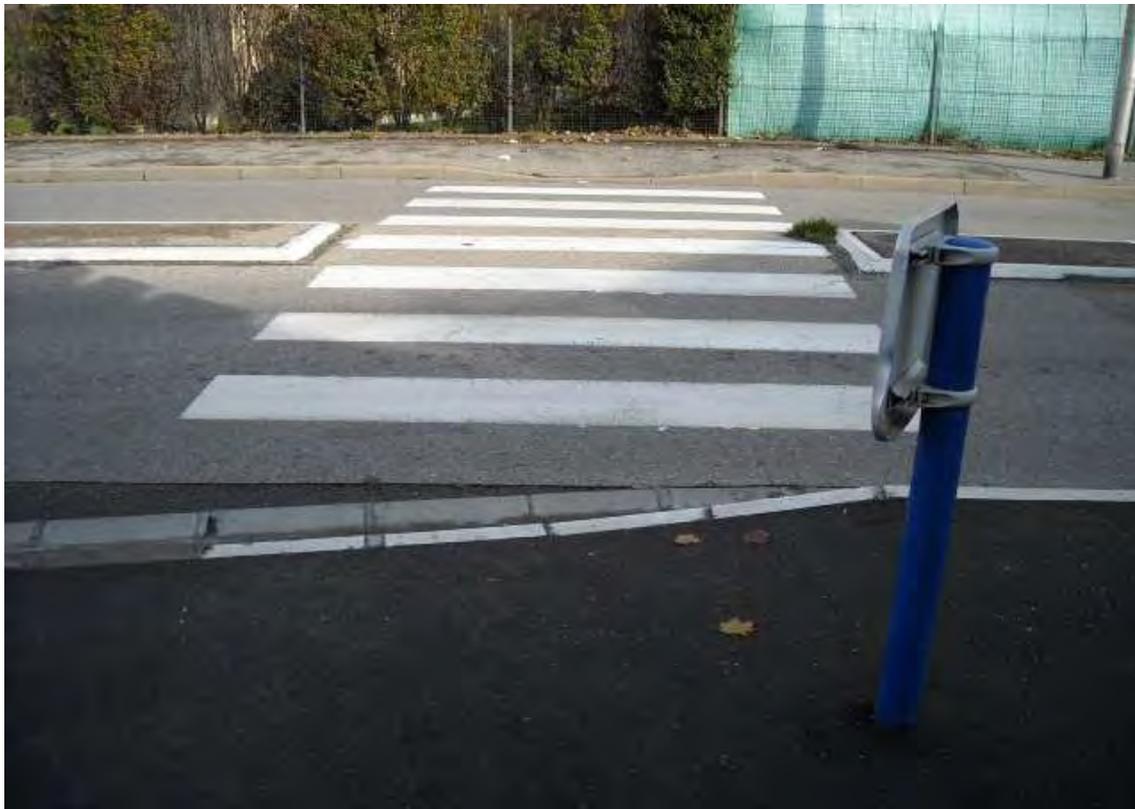
Localisation :	Type de contrainte :	Date :
<b>Avenue Potié</b>	<b>Traversée de chaussée</b>	<b>15/12/10</b>

**Absence de bande d'éveil de vigilance et de contraste tactile sur la chaussée**

Non conforme au  
Décret n°2006-1658 du 21 décembre 2006  
et à l'Arrêté du 15 janvier 2007

- ☛ Mise en oeuvre de BEV conforme à la norme NF P98-351
- ☛ Mise en oeuvre de contraste tactile sur la traversée de chaussée
- ☛
- ☛
