**Recensement des contraintes sur la voirie et l'espace public**

SOCOTEC	VILLE DE SAINT MARTIN D'HERES <b>DIAGNOSTIC ACCESSIBILITE</b>	Fiche n° <b>111</b>
---------	--	------------------------

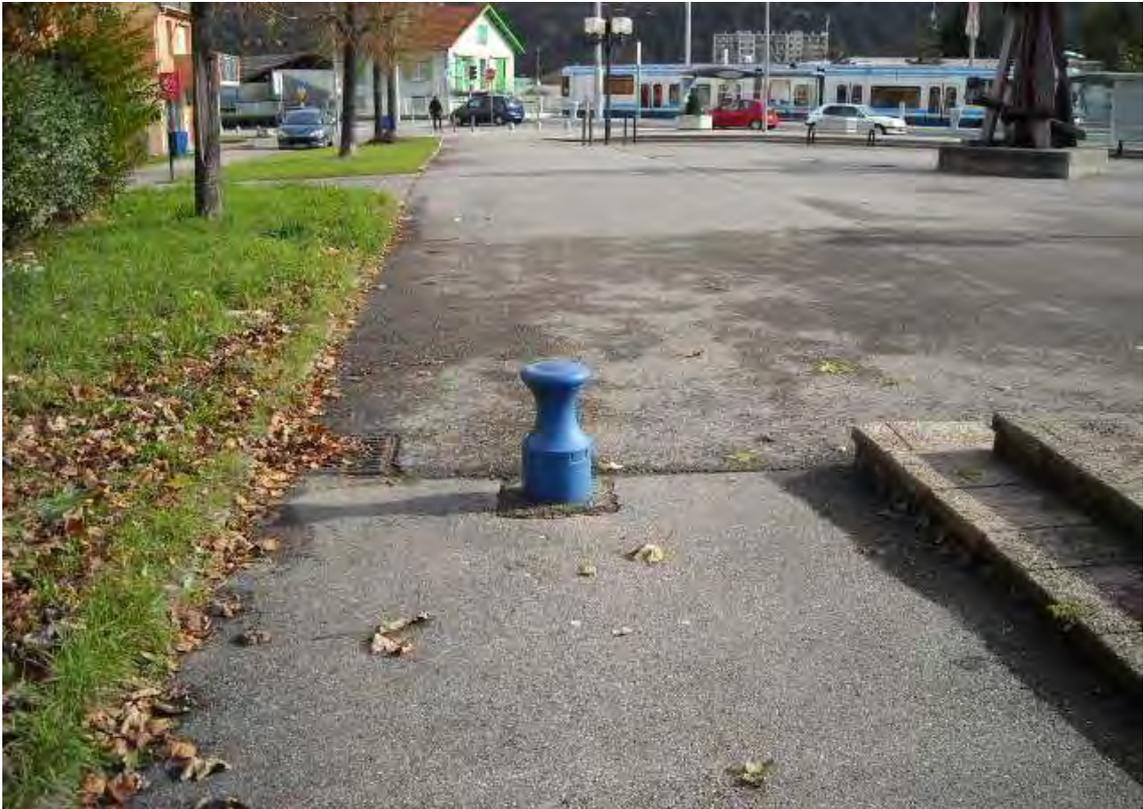
Localisation :	Type de contrainte :	Date :
<b>Place Etienne Grappe</b>	<b>Bornes et poteaux</b>	<b>15/12/10</b>

**Obstacle non conforme à l'abaque de détection des bornes et poteaux**

Non conforme au  
Décret n°2006-1658 du 21 décembre 2006  
et à l'Arrêté du 15 janvier 2007

- ☛ Remplacer le mobilier par une borne conforme (annexe 3 de l'arrêté du 15/1/2007)
- ☛
- ☛
- ☛

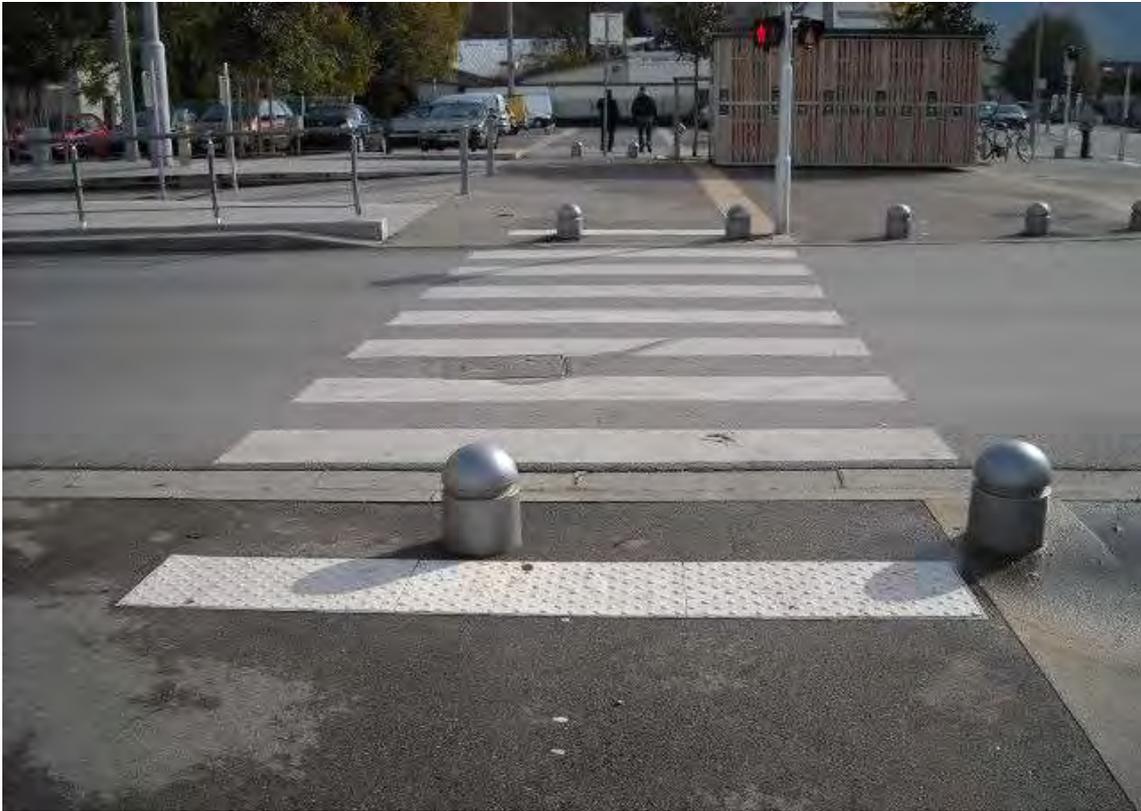
Localisation :	Type de contrainte :	Date :
Rue Henri Wallon	Traversée de chaussée	15/12/10

**Absence de contraste tactile en traversée de chaussée**  
**Obstacle non conforme à l'abaque de détection des bornes et poteaux**

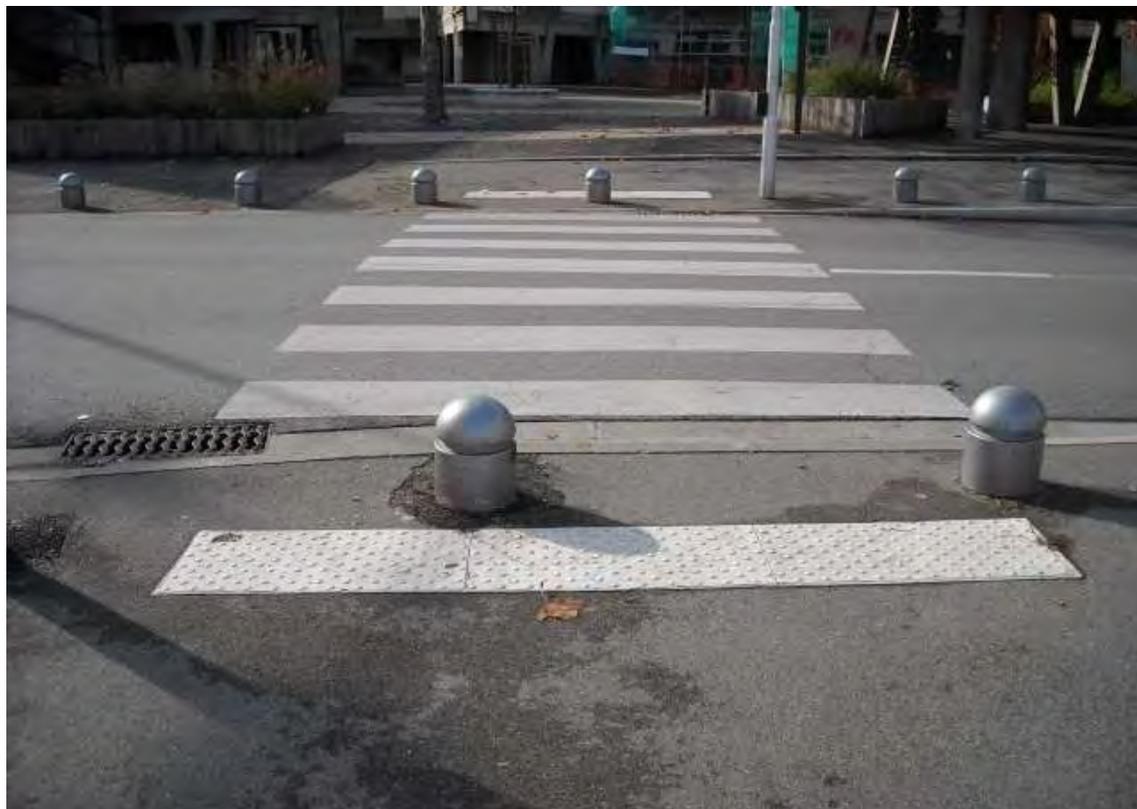
Localisation :	Type de contrainte :	Date :
<b>Avenue Potié</b>	<b>Traversée de chaussée</b>	<b>15/12/10</b>

**Absence de contraste tactile en traversée de chaussée**  
**Obstacle non conforme à l'abaque de détection des bornes et poteaux**

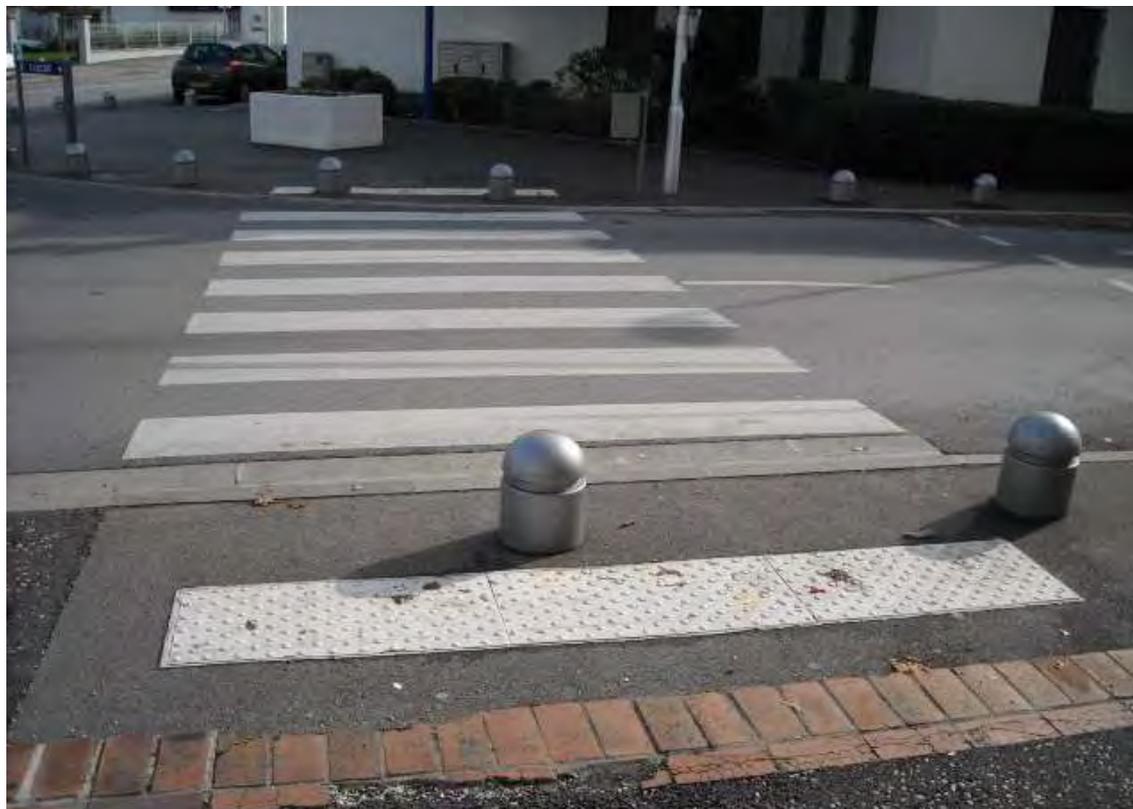
Localisation : <b>Avenue du 8 mai 1945</b>	Type de contrainte : <b>Traversée de chaussée</b>	Date : <b>15/12/10</b>
---	--	---------------------------

**Absence de contraste tactile en traversée de chaussée**  
**Obstacle non conforme à l'abaque de détection des bornes et poteaux**

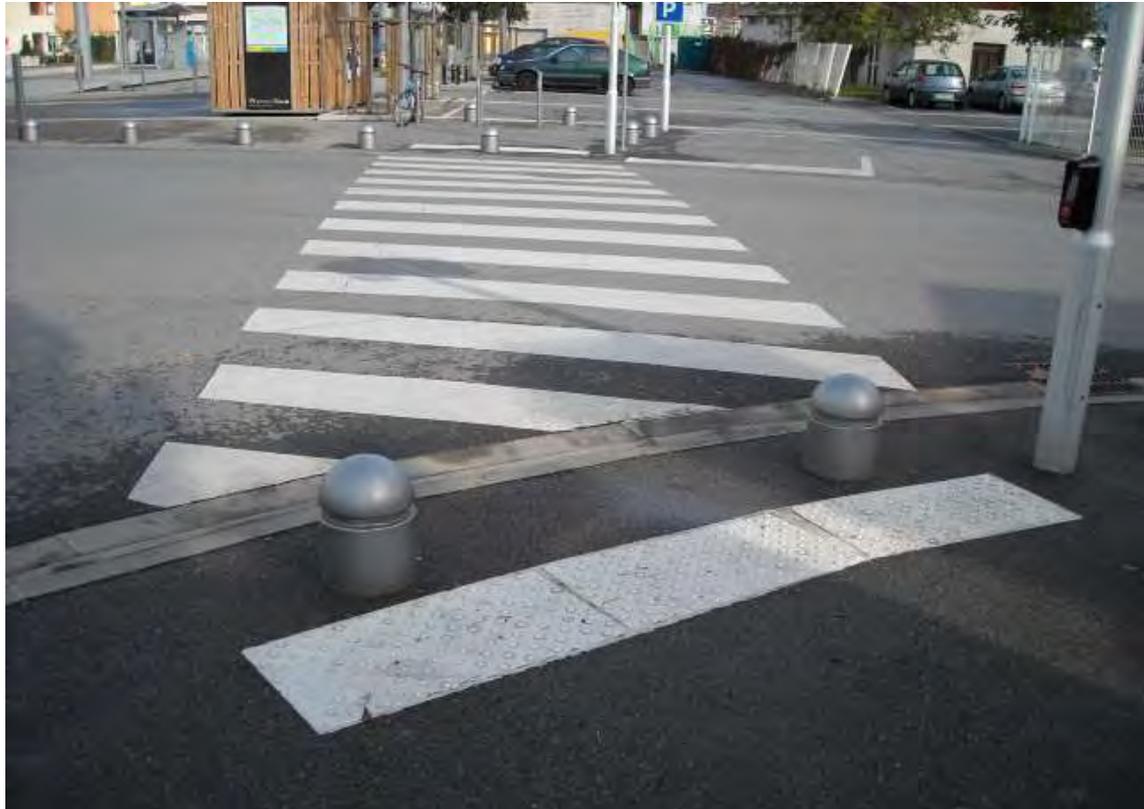
Localisation :	Type de contrainte :	Date :
<b>Avenue Potié</b>	<b>Traversée de chaussée</b>	<b>15/12/10</b>

**Absence de contraste tactile en traversée de chaussée**  
**Obstacle non conforme à l'abaque de détection des bornes et poteaux**

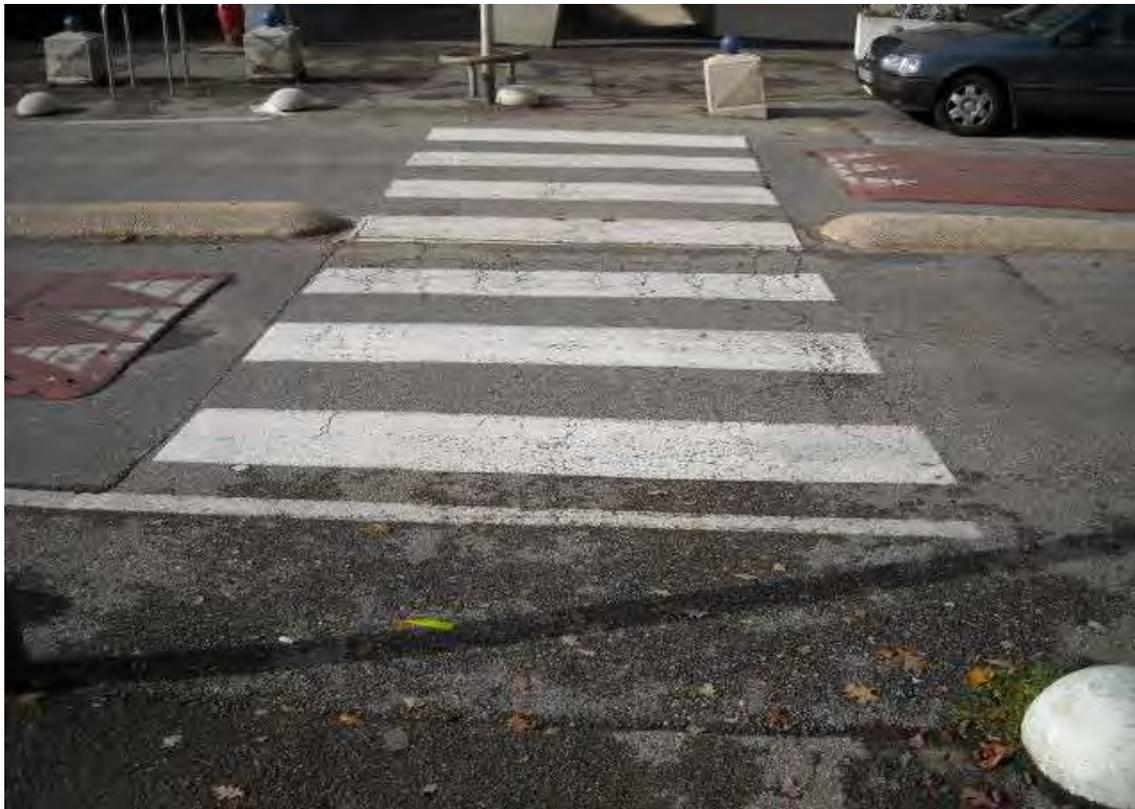
Localisation :	Type de contrainte :	Date :
<b>Avenue du 8 mai 1945</b>	<b>Traversée de chaussée</b>	<b>15/12/10</b>

**Absence de bande d'éveil de vigilance et de contraste tactile sur la chaussée**  
**Obstacle non conforme à l'abaque de détection des bornes et poteaux**

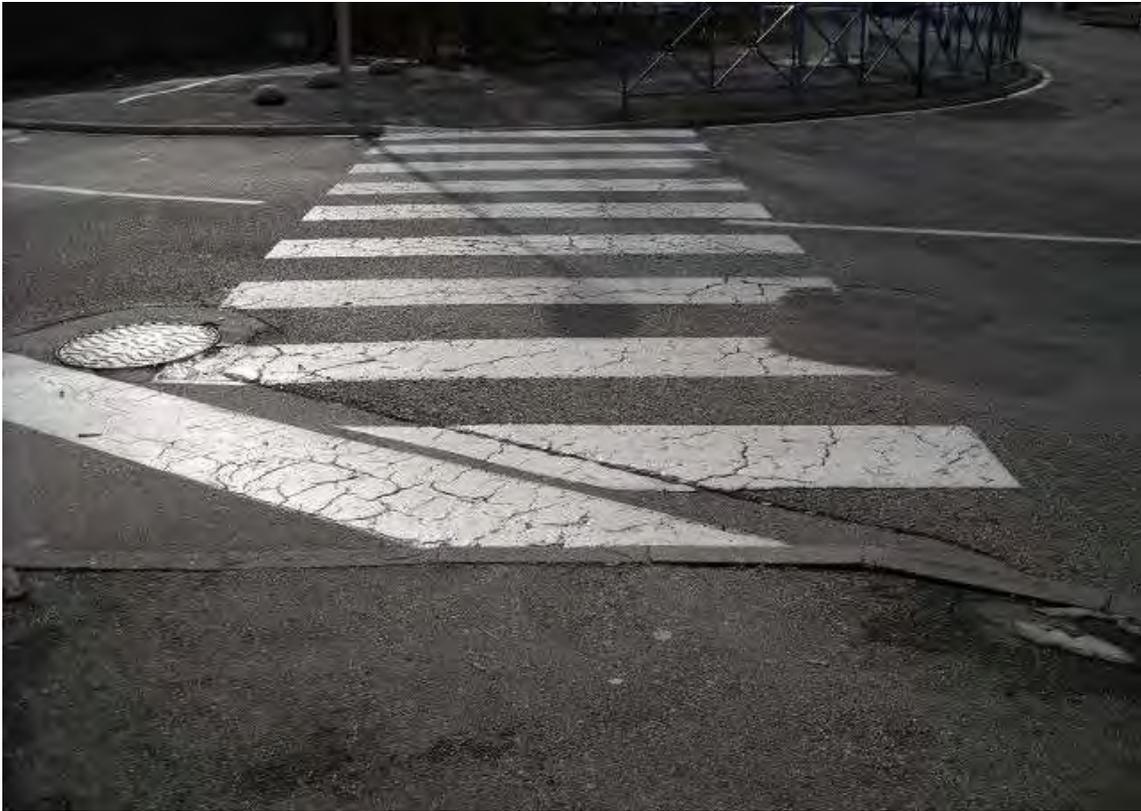
Localisation :	Type de contrainte :	Date :
<b>Rue Chante Grenouille</b>	<b>Traversée de chaussée</b>	<b>15/12/10</b>

**Présence de ressaut non conforme**  
**Absence de bande d'éveil de vigilance et de contraste tactile sur la chaussée**

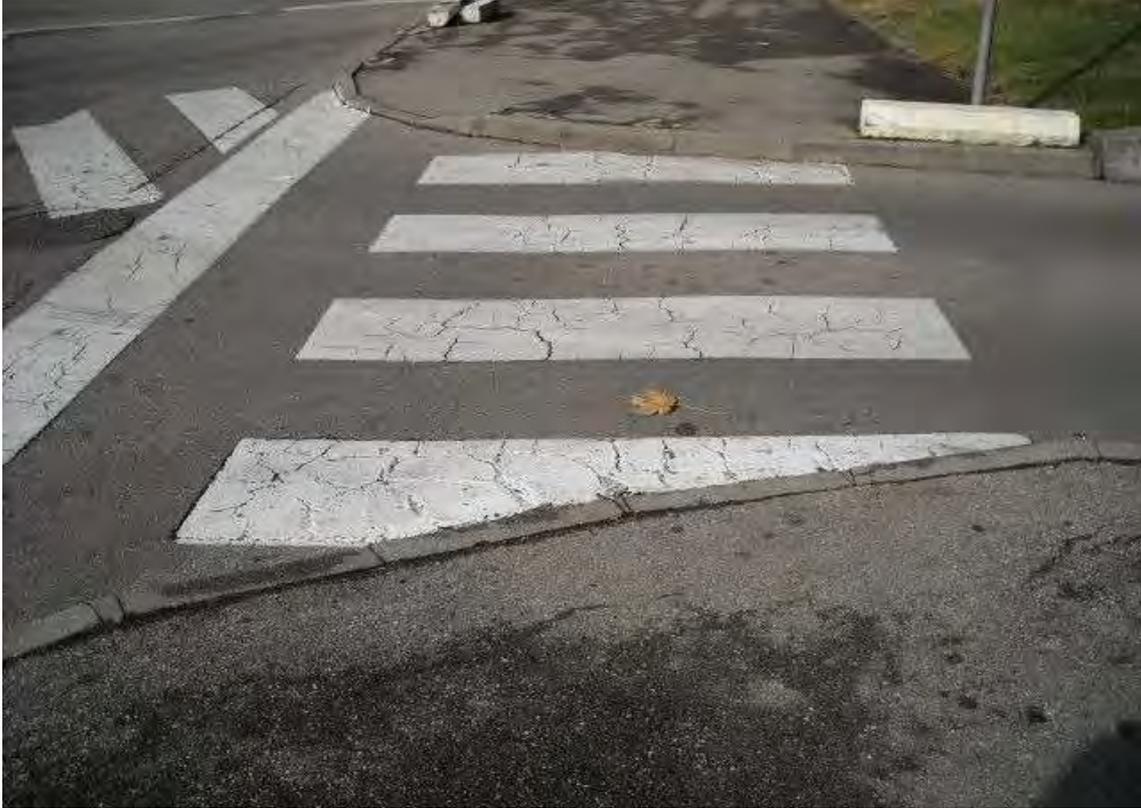
Localisation :	Type de contrainte :	Date :
<b>Rue Chante Grenouille</b>	<b>Traversée de chaussée</b>	<b>15/12/10</b>

**Absence d'abaissé de trottoir**  
**Absence de bande d'éveil de vigilance et de contraste tactile sur la chaussée**

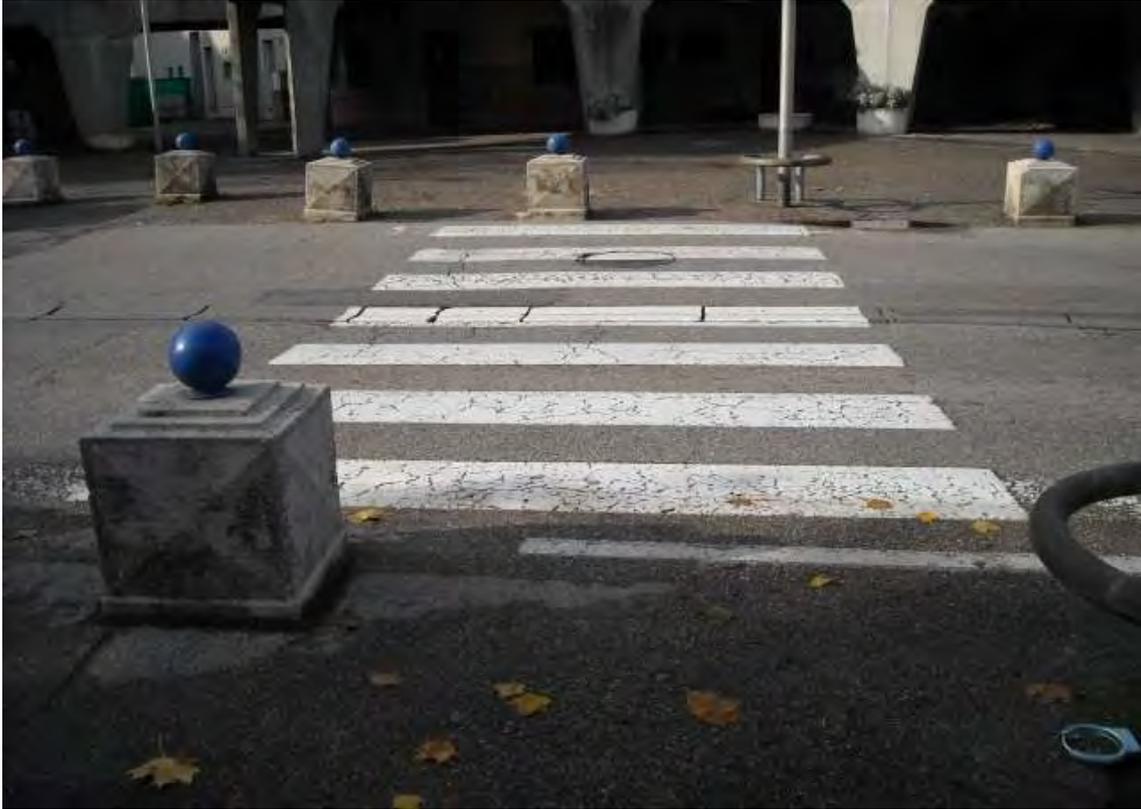
Localisation :	Type de contrainte :	Date :
<b>Avenue du 8 mai 1945</b>	<b>Traversée de chaussée</b>	<b>15/12/10</b>

**Absence de bande d'éveil de vigilance et de contraste tactile sur la chaussée**

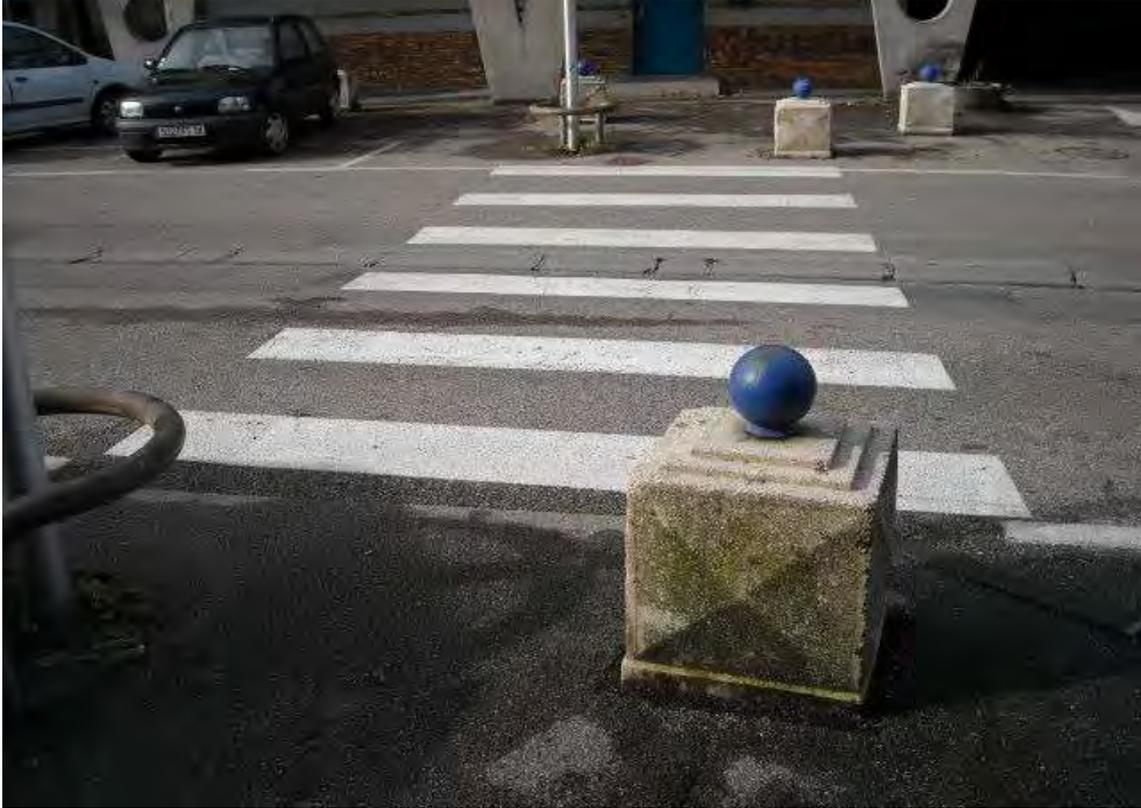
Localisation :	Type de contrainte :	Date :
<b>Avenue du 8 mai 1945</b>	<b>Traversée de chaussée</b>	<b>15/12/10</b>

**Largeur de passage insuffisante**  
**Absence de bande d'éveil de vigilance et de contraste tactile sur la chaussée**

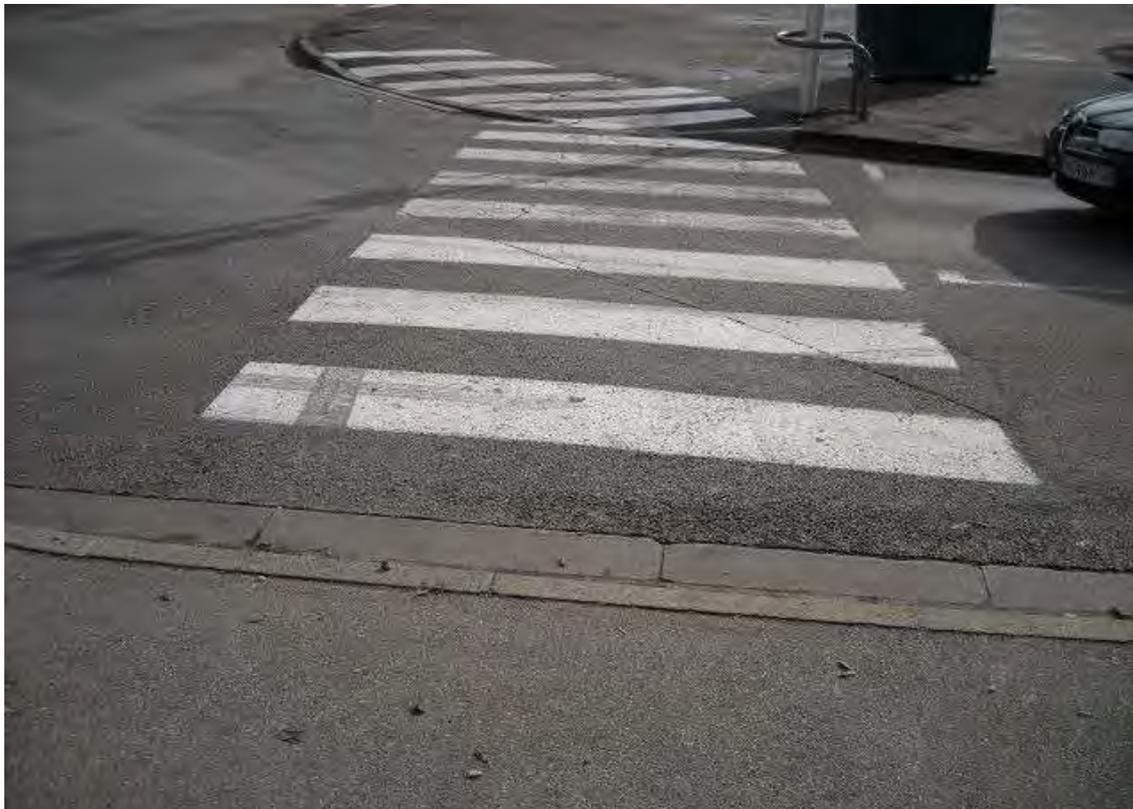
Localisation :	Type de contrainte :	Date :
<b>Rue B.Brecht</b>	<b>Traversée de chaussée</b>	<b>15/12/10</b>

**Absence de bande d'éveil de vigilance et de contraste tactile sur la chaussée**

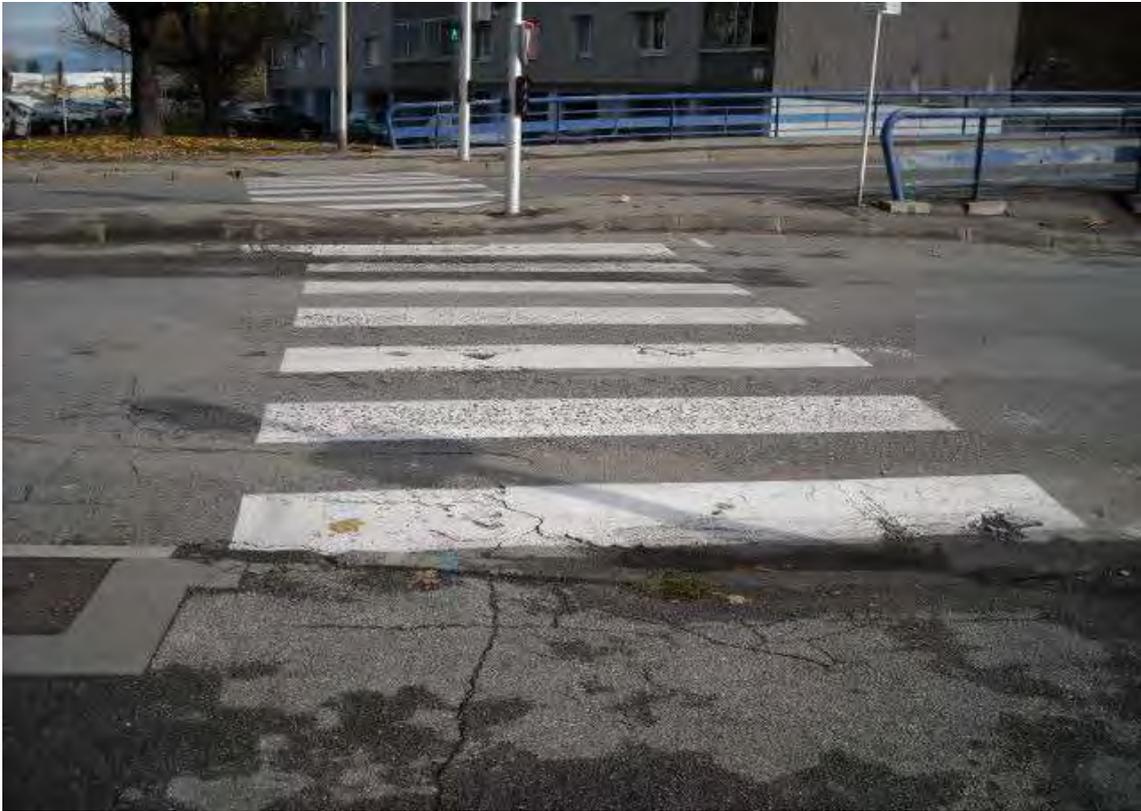
Localisation :	Type de contrainte :	Date :
<b>Avenue Potié</b>	<b>Traversée de chaussée</b>	<b>15/12/10</b>

**Absence de bande d'éveil de vigilance et de contraste tactile sur la chaussée**

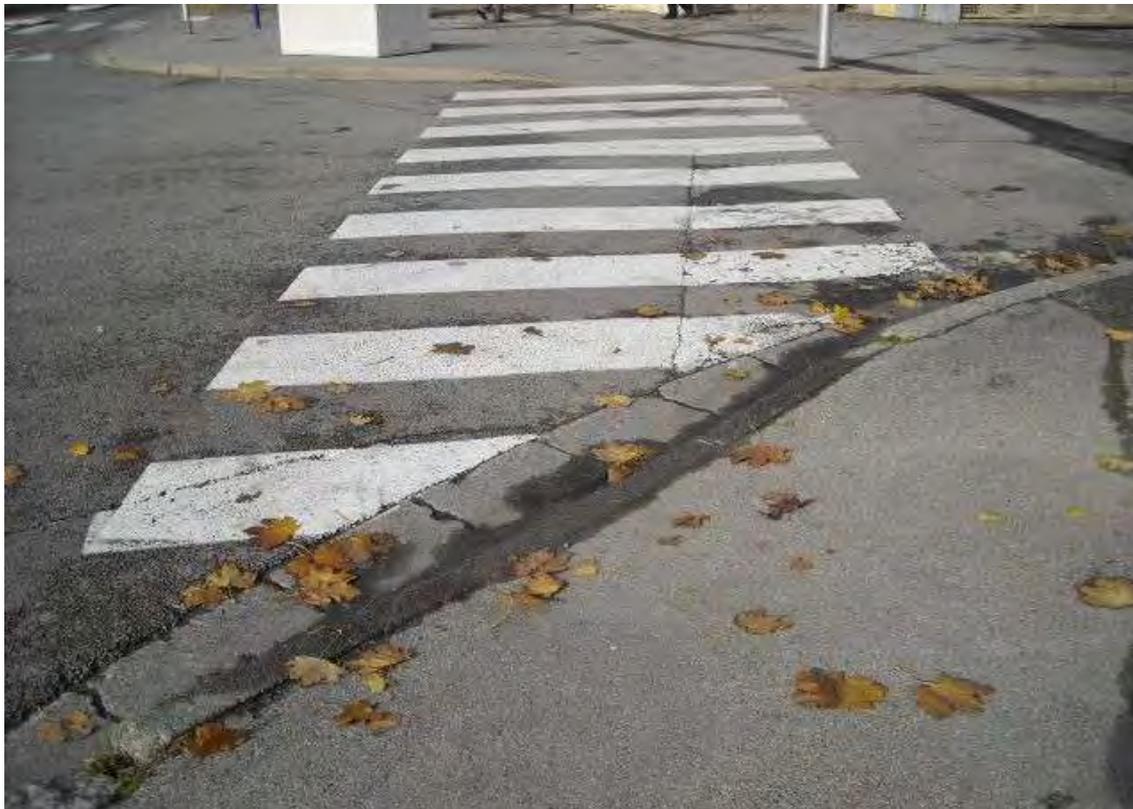
Localisation :	Type de contrainte :	Date :
<b>Rue Henri Barbusse</b>	<b>Traversée de chaussée</b>	<b>15/12/10</b>

**Absence de bande d'éveil de vigilance et de contraste tactile sur la chaussée**

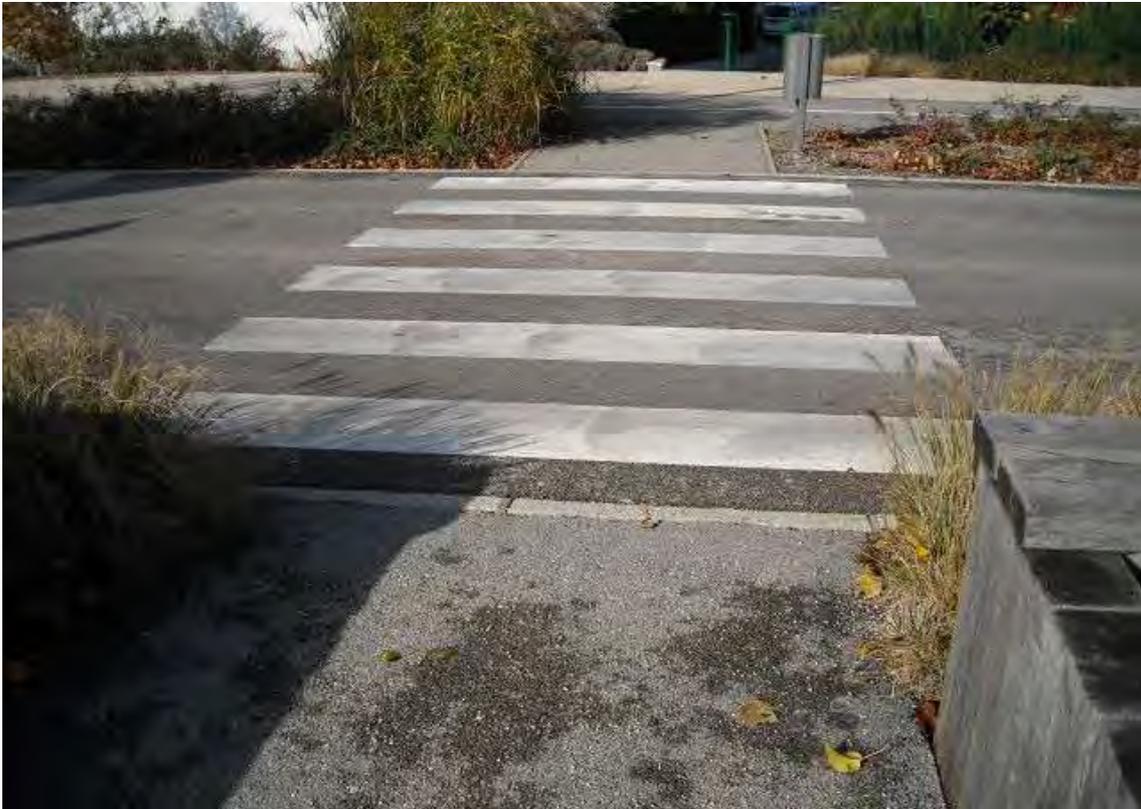
Localisation :	Type de contrainte :	Date :
<b>Avenue du Serment de Buchenwald</b>	<b>Traversée de chaussée</b>	<b>15/12/10</b>

**Absence de bande d'éveil de vigilance et de contraste tactile sur la chaussée**

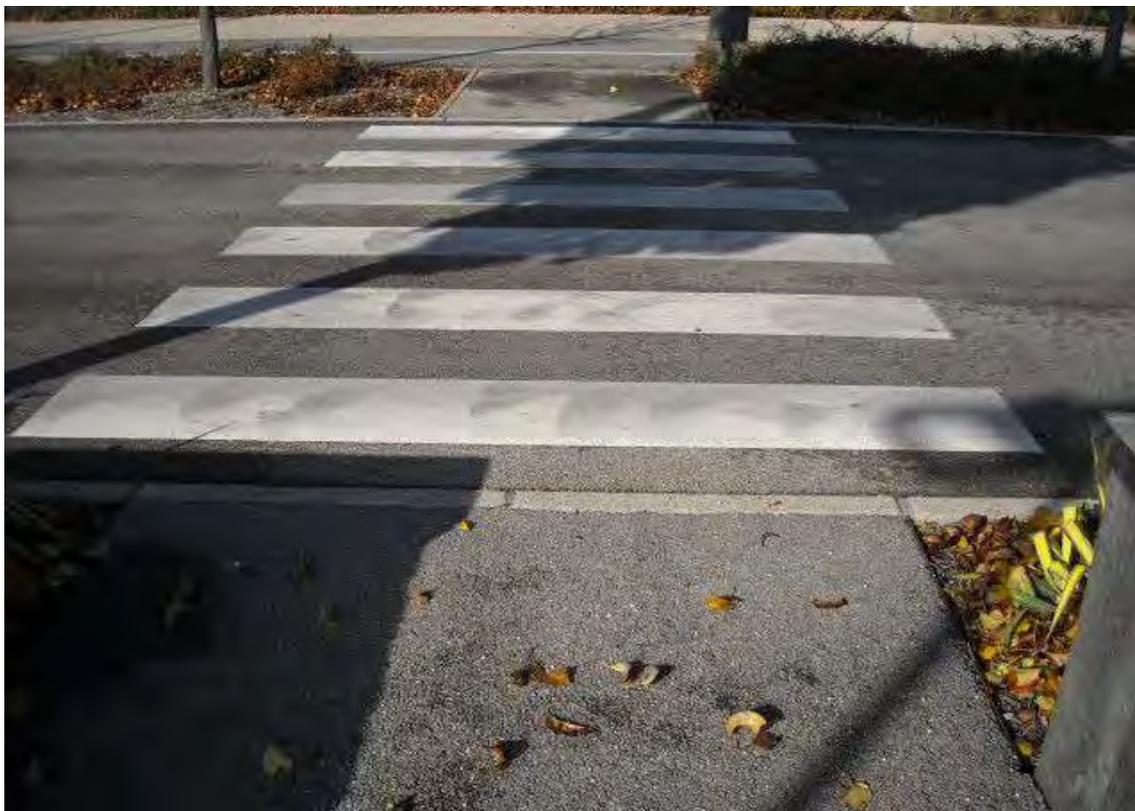
Localisation :	Type de contrainte :	Date :
<b>Avenue du Serment de Buchenwald</b>	<b>Traversée de chaussée</b>	<b>15/12/10</b>

**Absence de bande d'éveil de vigilance et de contraste tactile sur la chaussée**

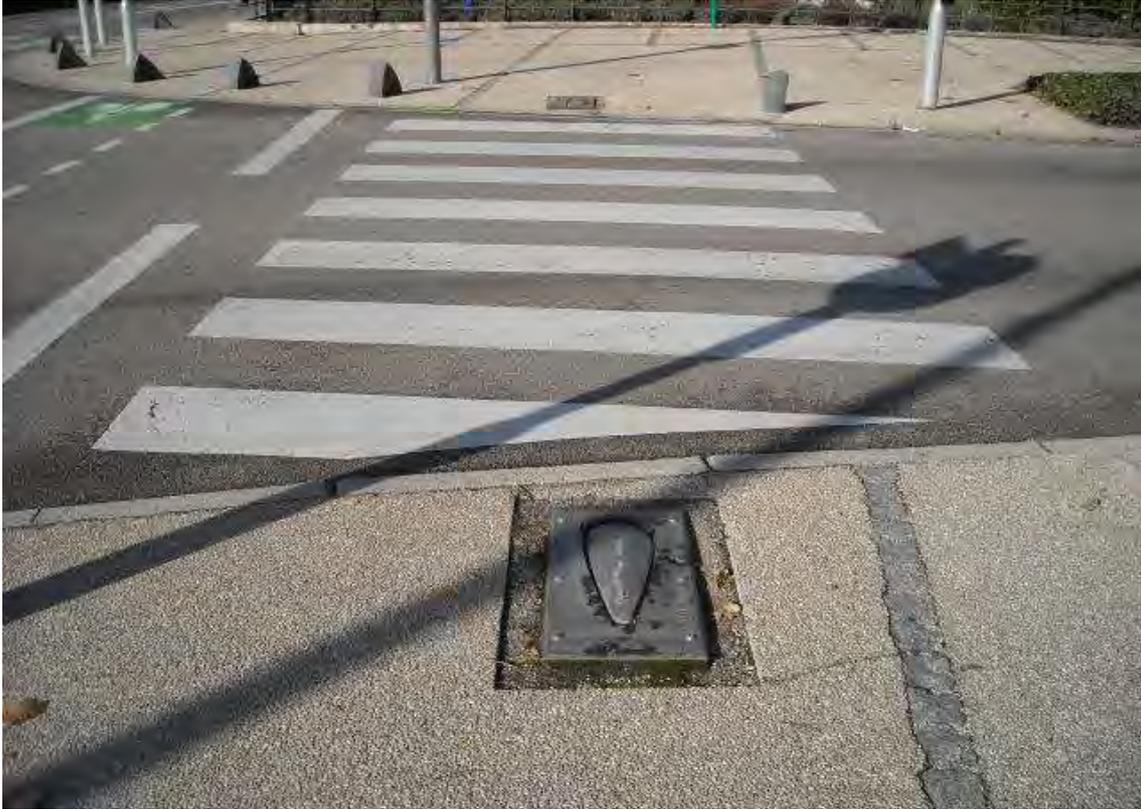
Localisation :	Type de contrainte :	Date :
<b>Avenue du Serment de Buchenwald</b>	<b>Traversée de chaussée</b>	<b>15/12/10</b>

- Absence de bande d'éveil de vigilance et de contraste tactile sur la chaussée**
- Présence d'obstacle**
- Obstacle non conforme à l'abaque de détection des bornes et poteaux**

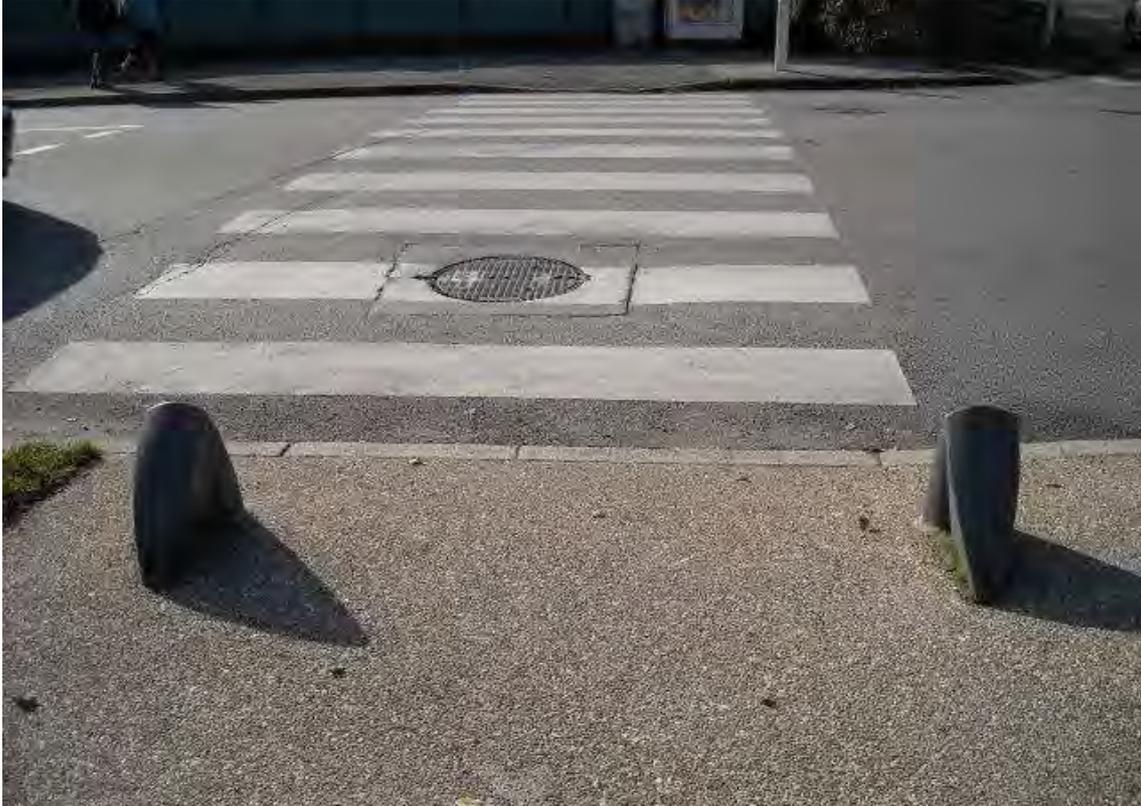
Localisation :	Type de contrainte :	Date :
<b>Avenue Jules Vallès</b>	<b>Traversée de chaussée</b>	<b>15/12/10</b>

**Absence de bande d'éveil de vigilance et de contraste tactile sur la chaussée**  
**Obstacle non conforme à l'abaque de détection des bornes et poteaux**

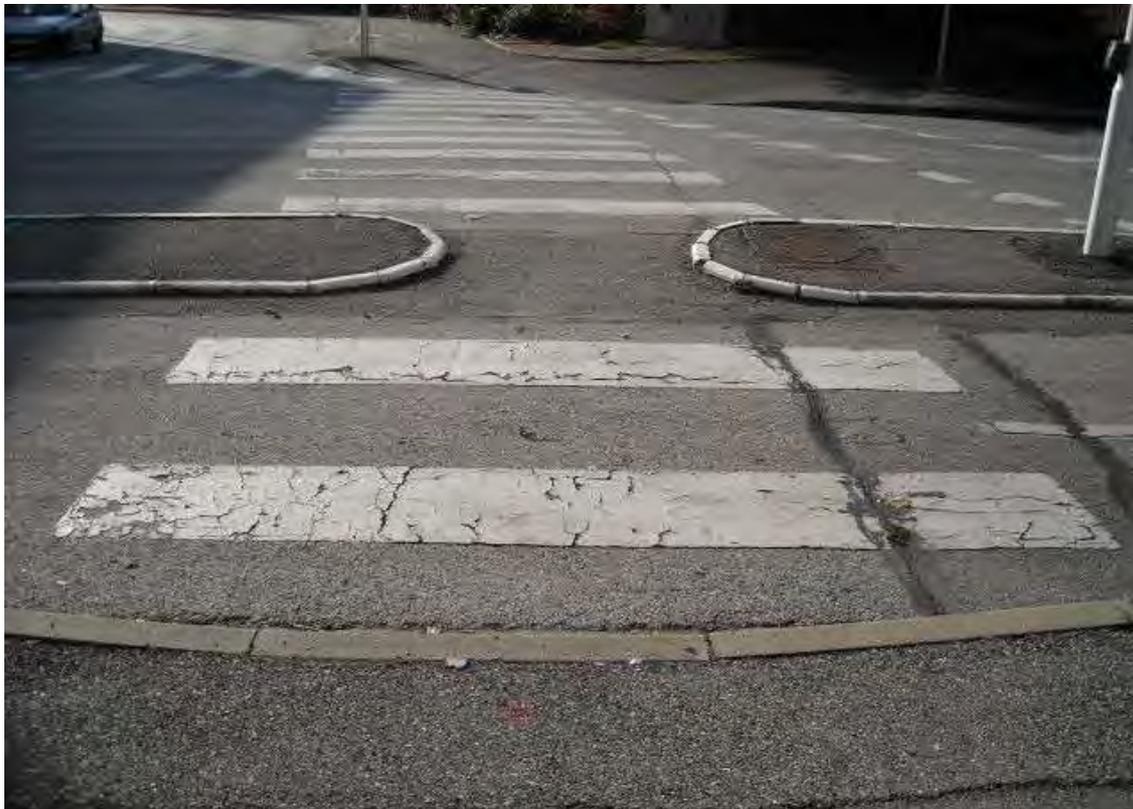
Localisation :	Type de contrainte :	Date :
<b>Avenue Jules Vallès</b>	<b>Traversée de chaussée</b>	<b>15/12/10</b>

**Absence de bande d'éveil de vigilance et de contraste tactile sur la chaussée**

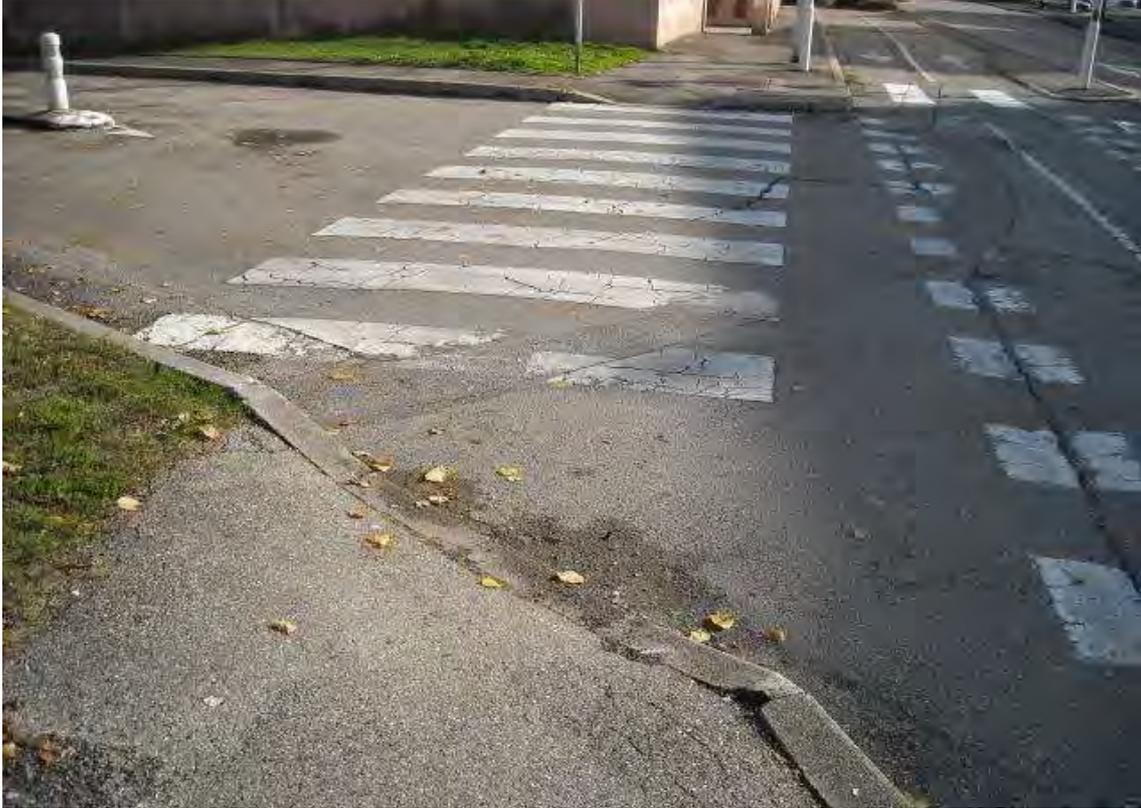
Localisation :	Type de contrainte :	Date :
<b>Avenue Jules Vallès</b>	<b>Traversée de chaussée</b>	<b>15/12/10</b>

**Largeur de l'abaissé de trottoir insuffisant**  
**Absence de bande d'éveil de vigilance et de contraste tactile sur la chaussée**

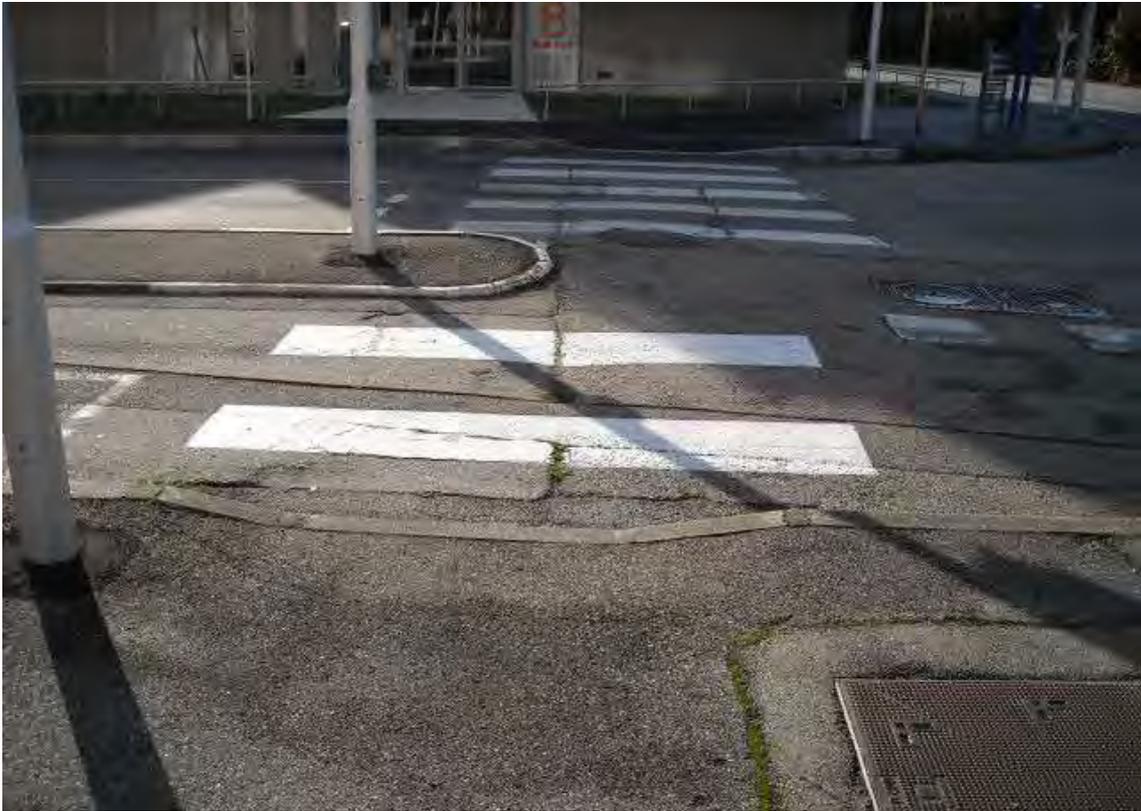
Localisation :	Type de contrainte :	Date :
<b>Avenue Jules Vallès</b>	<b>Traversée de chaussée</b>	<b>15/12/10</b>

**Largeur de l'abaissé de trottoir insuffisant**  
**Absence de bande d'éveil de vigilance et de contraste tactile sur la chaussée**

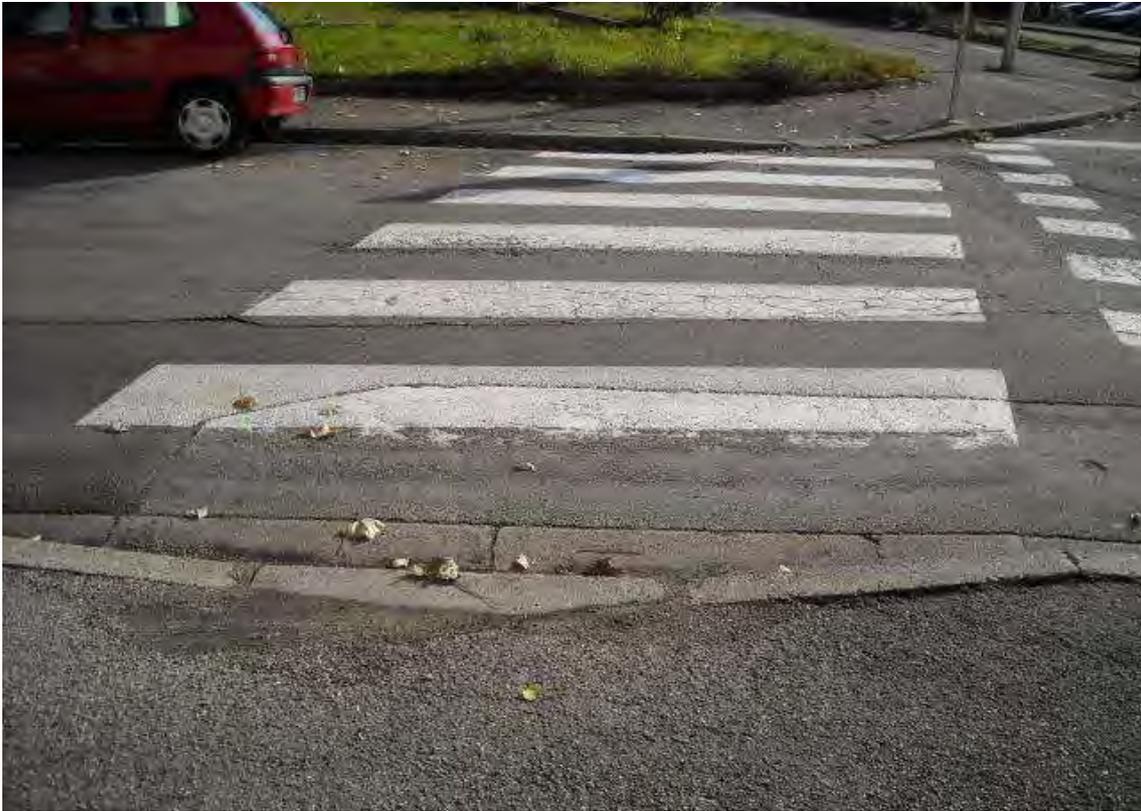
Localisation :	Type de contrainte :	Date :
Rue Lionel Terray	Traversée de chaussée	15/12/10

**Largeur de l'abaissé de trottoir insuffisant**  
**Absence de bande d'éveil de vigilance et de contraste tactile sur la chaussée**

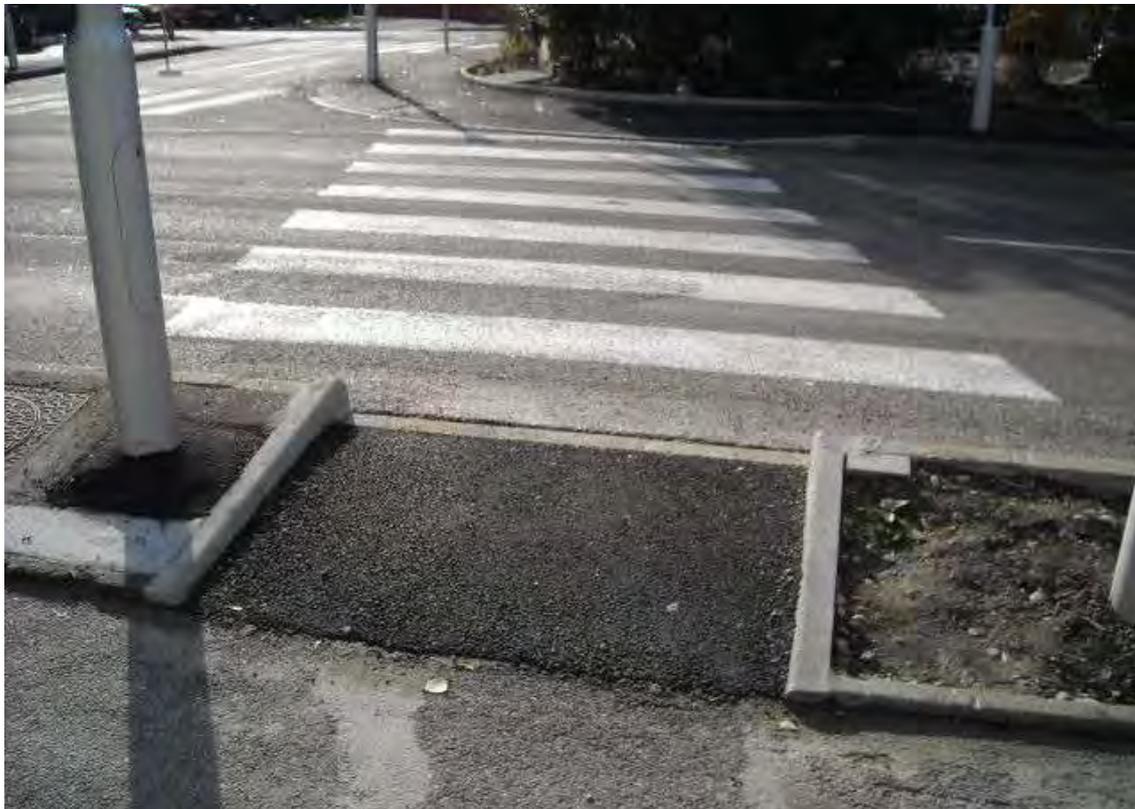
Localisation :	Type de contrainte :	Date :
<b>Avenue Jules Vallès</b>	<b>Traversée de chaussée</b>	<b>15/12/10</b>

**Absence de bande d'éveil de vigilance et de contraste tactile sur la chaussée**

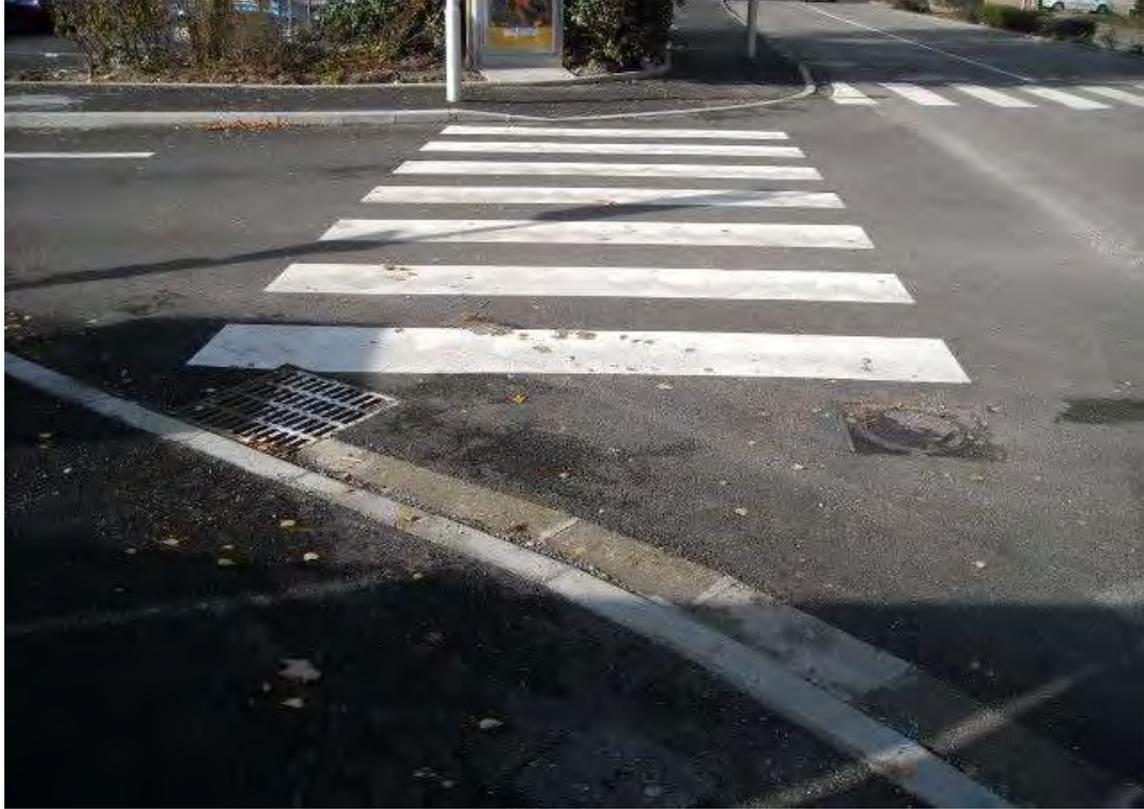
Localisation :	Type de contrainte :	Date :
<b>Avenue Jules Vallès</b>	<b>Traversée de chaussée</b>	<b>15/12/10</b>

**Absence de bande d'éveil de vigilance et de contraste tactile sur la chaussée**
