**Recensement des contraintes sur la voirie et l'espace public**

SOCOTEC	VILLE DE SAINT MARTIN D'HERES <b>DIAGNOSTIC ACCESSIBILITE</b>	Fiche n° <b>111</b>
---------	--	------------------------

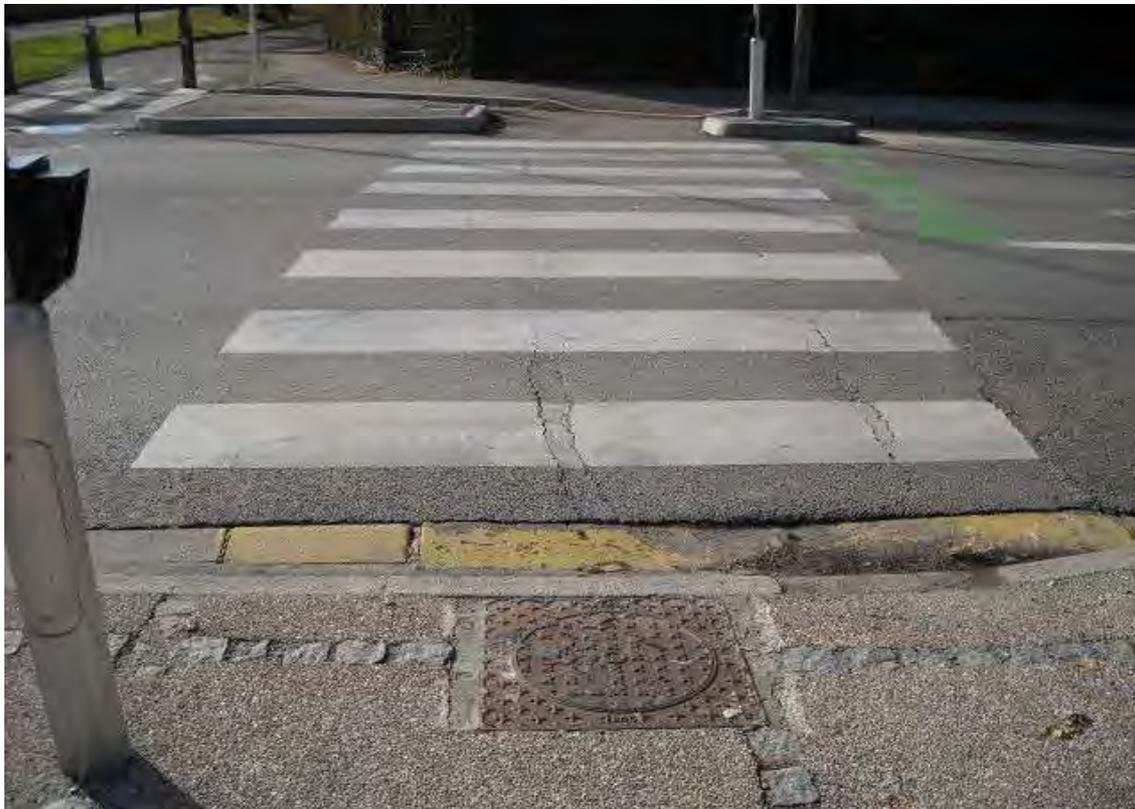
Localisation :	Type de contrainte :	Date :
<b>Avenue Jules Vallès</b>	<b>Traversée de chaussée</b>	<b>15/12/10</b>

**Absence de bande d'éveil de vigilance et de contraste tactile sur la chaussée**

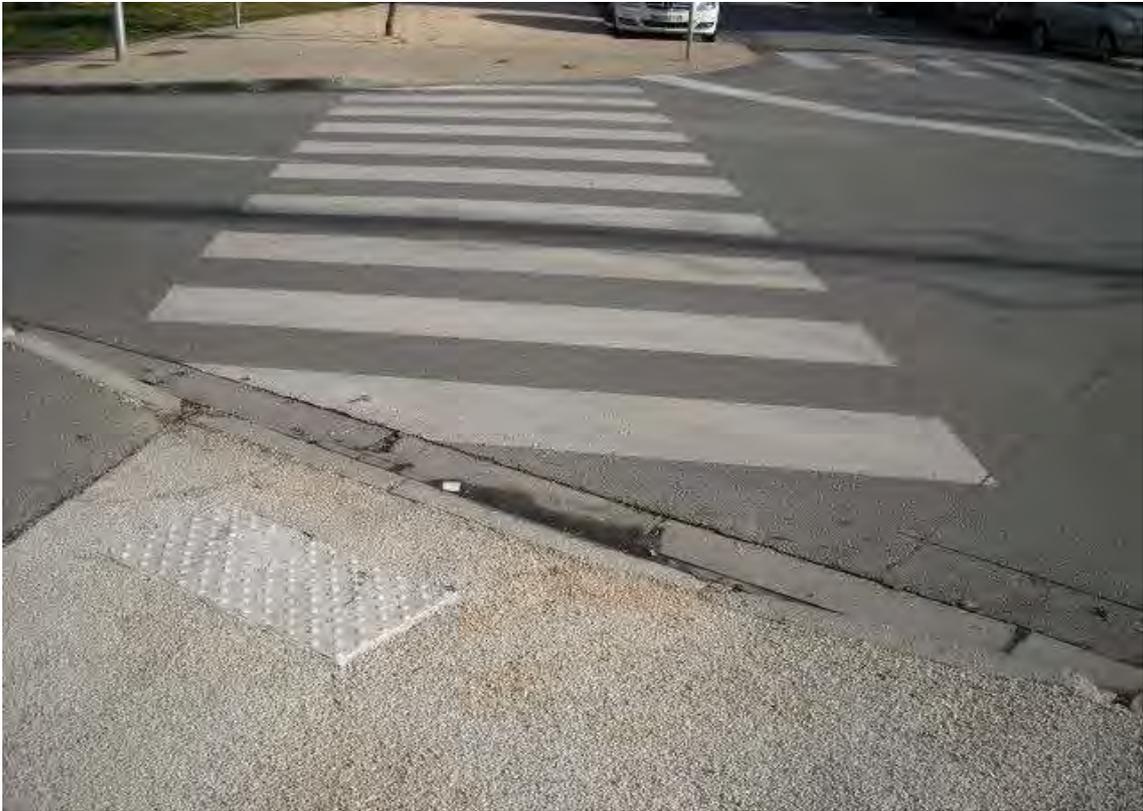
Localisation :	Type de contrainte :	Date :
<b>Avenue Pierre Sépard</b>	<b>Traversée de chaussée</b>	<b>15/12/10</b>

- Défaut de mise en oeuvre de la bande d'éveil de vigilance**
- Absence de bande d'éveil de vigilance sur un côté**
- Absence de contraste tactile en traversée de chaussée**

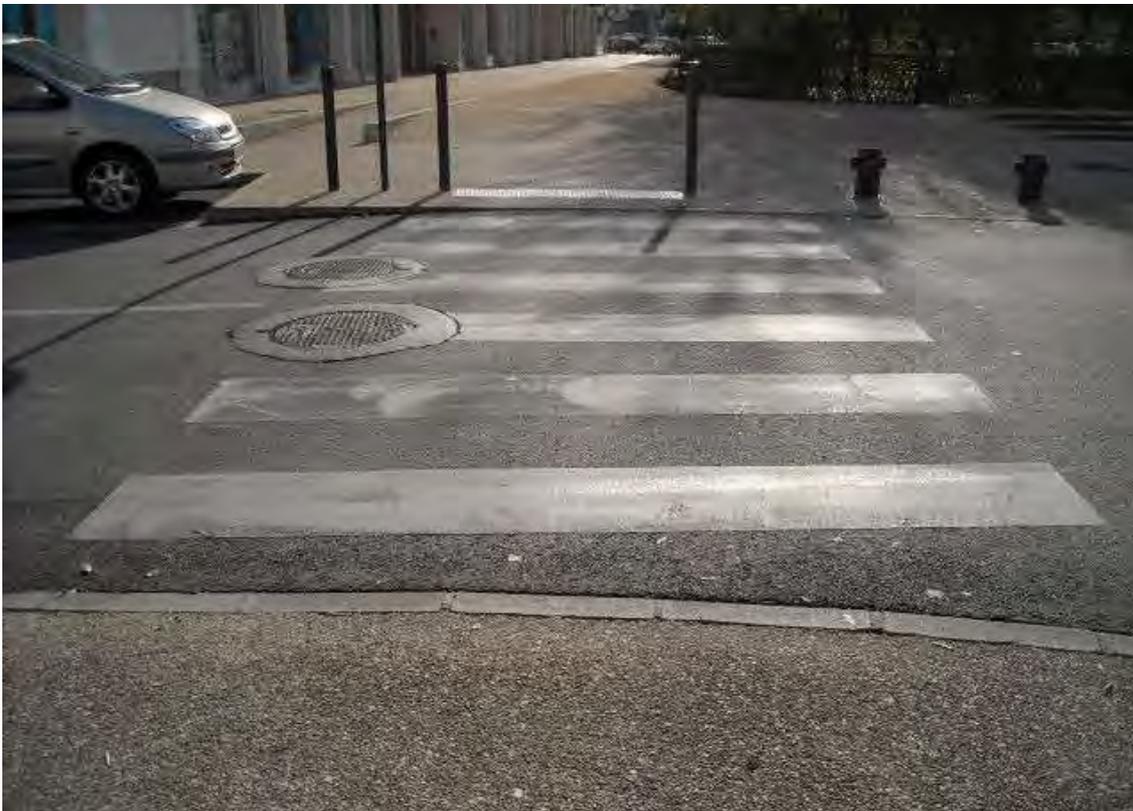
Localisation :	Type de contrainte :	Date :
<b>Rue Paul Langevin</b>	<b>Traversée de chaussée</b>	<b>15/12/10</b>

- Absence de bande d'éveil de vigilance sur un côté**
- Absence de contraste tactile en traversée de chaussée**
- Obstacle non conforme à l'abaque de détection des bornes et poteaux**

Non conforme au  
Décret n°2006-1658 du 21 décembre 2006  
et à l'Arrêté du 15 janvier 2007

- ☛ Mise en oeuvre de BEV conforme à la norme NF P98-351
- ☛ Mise en oeuvre de contraste tactile sur la traversée de chaussée
- ☛ Remplacer les mobiliers par des bornes conformes (annexe 3 arrêté du 15/1/2007)
- ☛

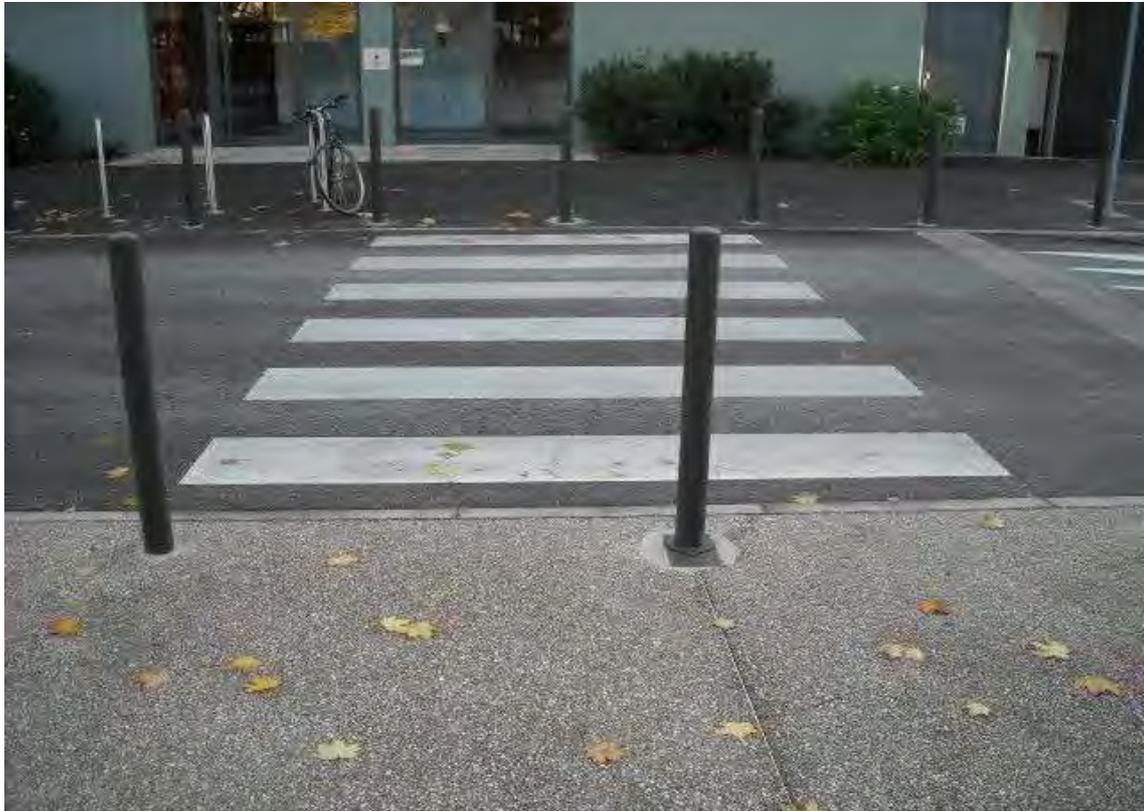
Localisation :	Type de contrainte :	Date :
<b>Rue Paul Langevin</b>	<b>Traversée de chaussée</b>	<b>15/12/10</b>

**Absence de bande d'éveil de vigilance et de contraste tactile sur la chaussée**  
**Obstacle non conforme à l'abaque de détection des bornes et poteaux**

Non conforme au  
 Décret n°2006-1658 du 21 décembre 2006  
 et à l'Arrêté du 15 janvier 2007

- ☛ Mise en oeuvre de BEV conforme à la norme NF P98-351
- ☛ Mise en oeuvre de contraste tactile sur la traversée de chaussée
- ☛ Remplacer les mobiliers par des bornes conformes (annexe 3 arrêté du 15/1/2007)
- ☛

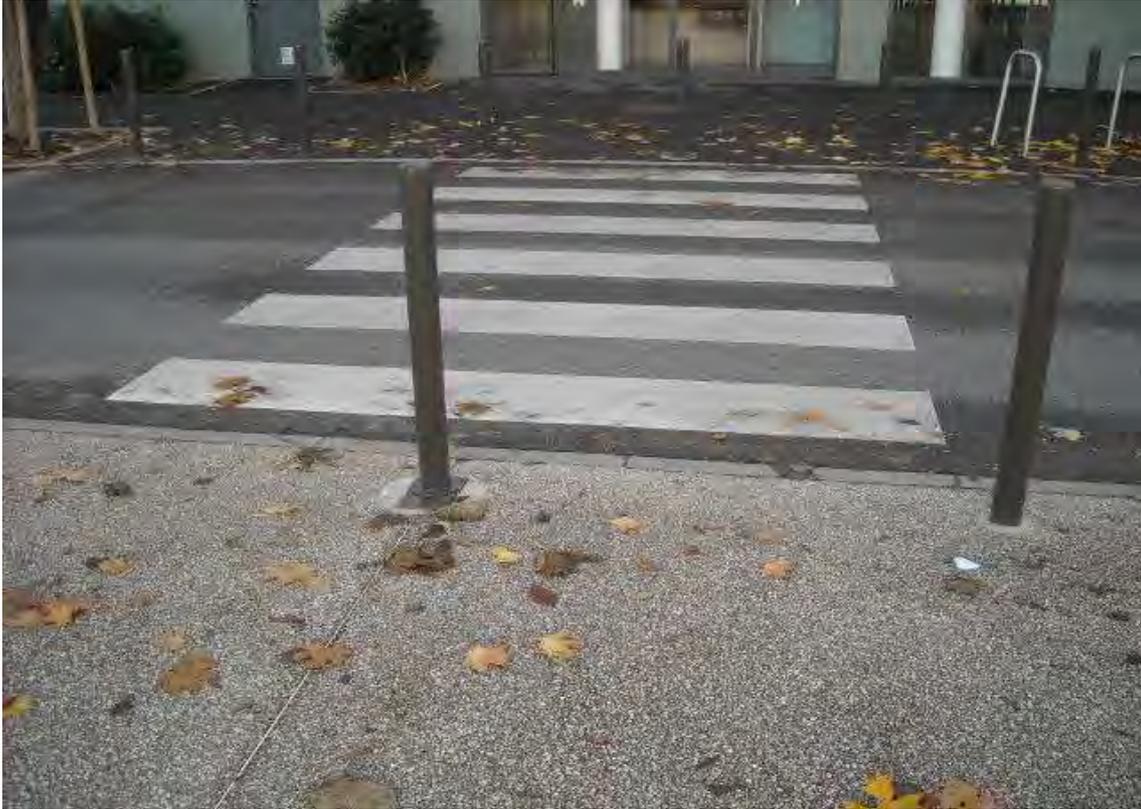
Localisation :	Type de contrainte :	Date :
<b>Rue Paul Langevin</b>	<b>Traversée de chaussée</b>	<b>15/12/10</b>

**Absence de bande d'éveil de vigilance et de contraste tactile sur la chaussée**  
**Obstacle non conforme à l'abaque de détection des bornes et poteaux**

Non conforme au  
 Décret n°2006-1658 du 21 décembre 2006  
 et à l'Arrêté du 15 janvier 2007

- ☛ Mise en oeuvre de BEV conforme à la norme NF P98-351
- ☛ Mise en oeuvre de contraste tactile sur la traversée de chaussée
- ☛ Remplacer les mobiliers par des bornes conformes (annexe 3 arrêté du 15/1/2007)
- ☛

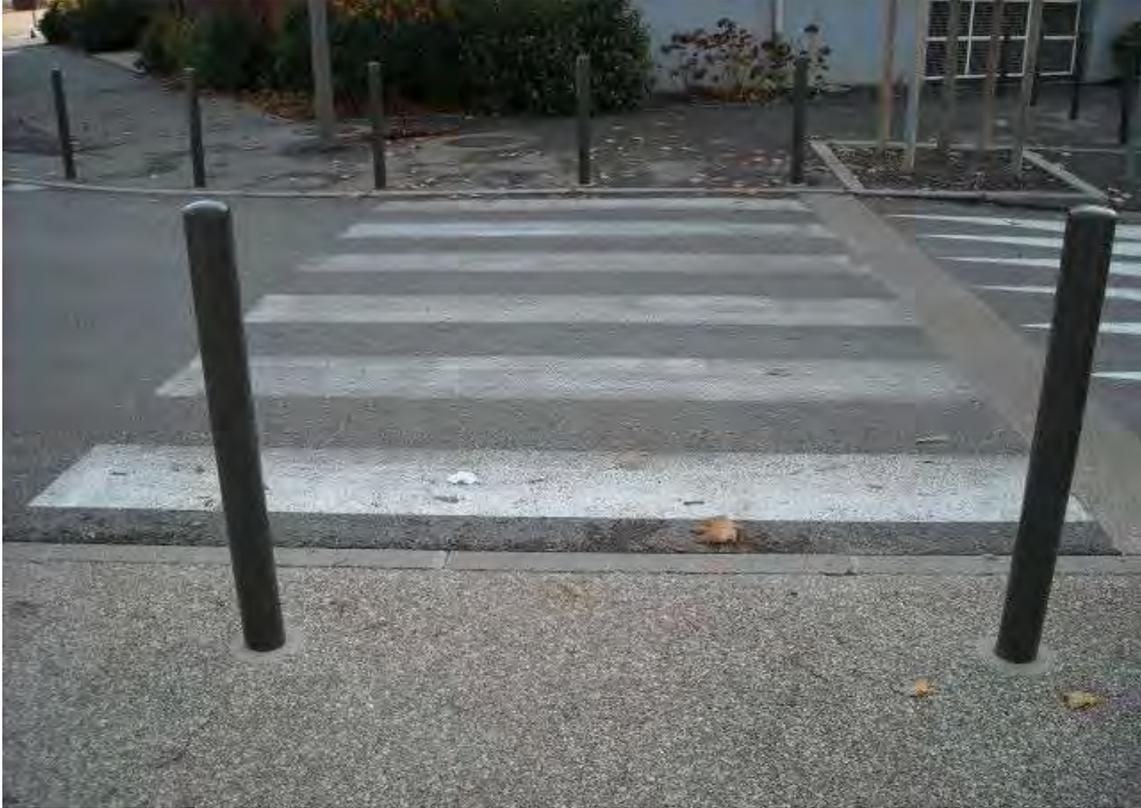
Localisation :	Type de contrainte :	Date :
<b>Rue Paul Langevin</b>	<b>Traversée de chaussée</b>	<b>15/12/10</b>

**Absence de bande d'éveil de vigilance et de contraste tactile sur la chaussée**  
**Obstacle non conforme à l'abaque de détection des bornes et poteaux**

Non conforme au  
 Décret n°2006-1658 du 21 décembre 2006  
 et à l'Arrêté du 15 janvier 2007

- ☞ Mise en oeuvre de BEV conforme à la norme NF P98-351
- ☞ Mise en oeuvre de contraste tactile sur la traversée de chaussée
- ☞ Remplacer les mobiliers par des bornes conformes (annexe 3 arrêté du 15/1/2007)
- ☞

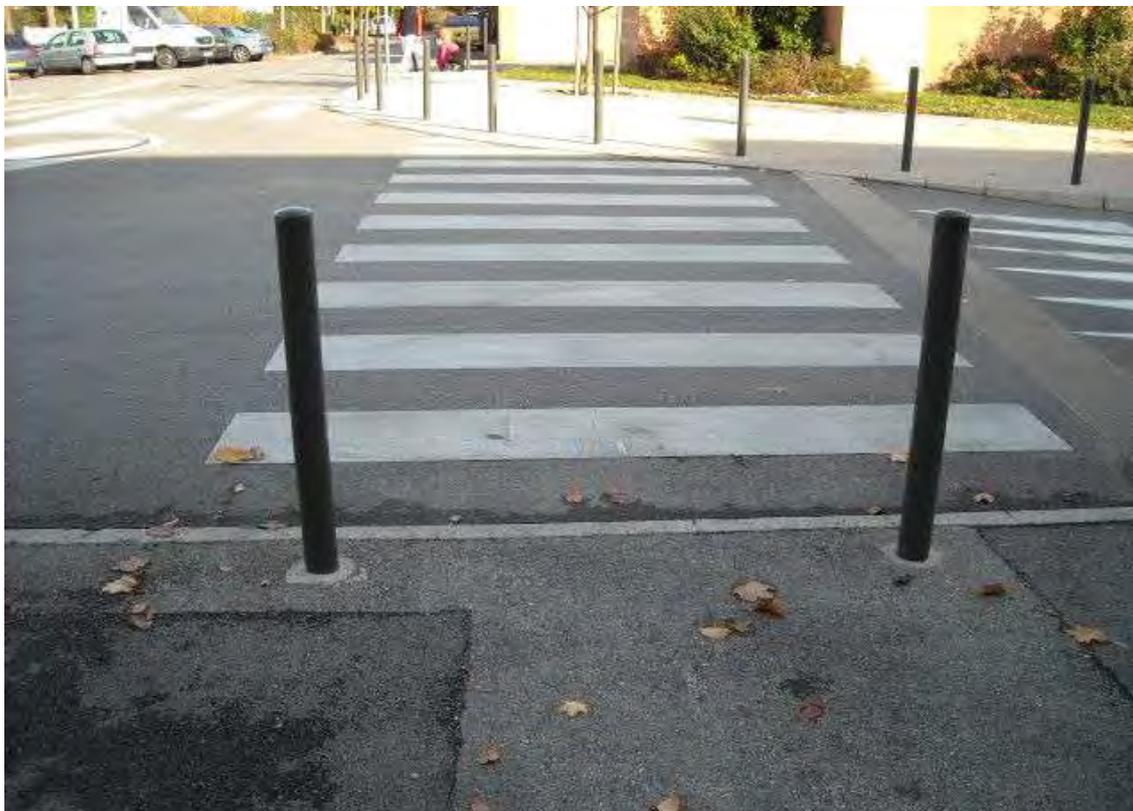
Localisation :	Type de contrainte :	Date :
<b>Rue Paul Langevin</b>	<b>Traversée de chaussée</b>	<b>15/12/10</b>

**Absence de bande d'éveil de vigilance et de contraste tactile sur la chaussée**  
**Obstacle non conforme à l'abaque de détection des bornes et poteaux**

Non conforme au  
 Décret n°2006-1658 du 21 décembre 2006  
 et à l'Arrêté du 15 janvier 2007

- ☛ Mise en oeuvre de BEV conforme à la norme NF P98-351
- ☛ Mise en oeuvre de contraste tactile sur la traversée de chaussée
- ☛ Remplacer les mobiliers par des bornes conformes (annexe 3 arrêté du 15/1/2007)
- ☛

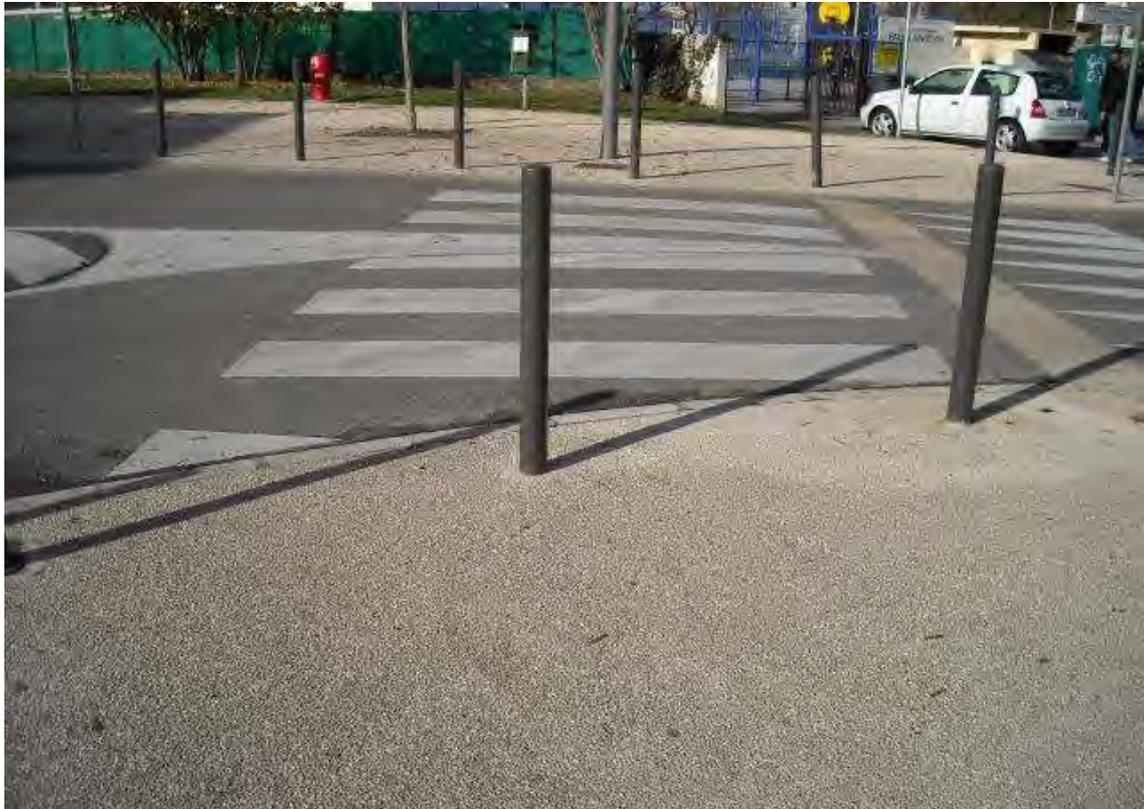
Localisation :	Type de contrainte :	Date :
<b>Rue Paul Langevin</b>	<b>Traversée de chaussée</b>	<b>15/12/10</b>

**Absence de bande d'éveil de vigilance et de contraste tactile sur la chaussée**  
**Obstacle non conforme à l'abaque de détection des bornes et poteaux**

Non conforme au  
 Décret n°2006-1658 du 21 décembre 2006  
 et à l'Arrêté du 15 janvier 2007

- ☞ Mise en oeuvre de BEV conforme à la norme NF P98-351
- ☞ Mise en oeuvre de contraste tactile sur la traversée de chaussée
- ☞ Remplacer le mobilier par une borne conforme (annexe 3 de l'arrêté du 15/1/2007)
- ☞

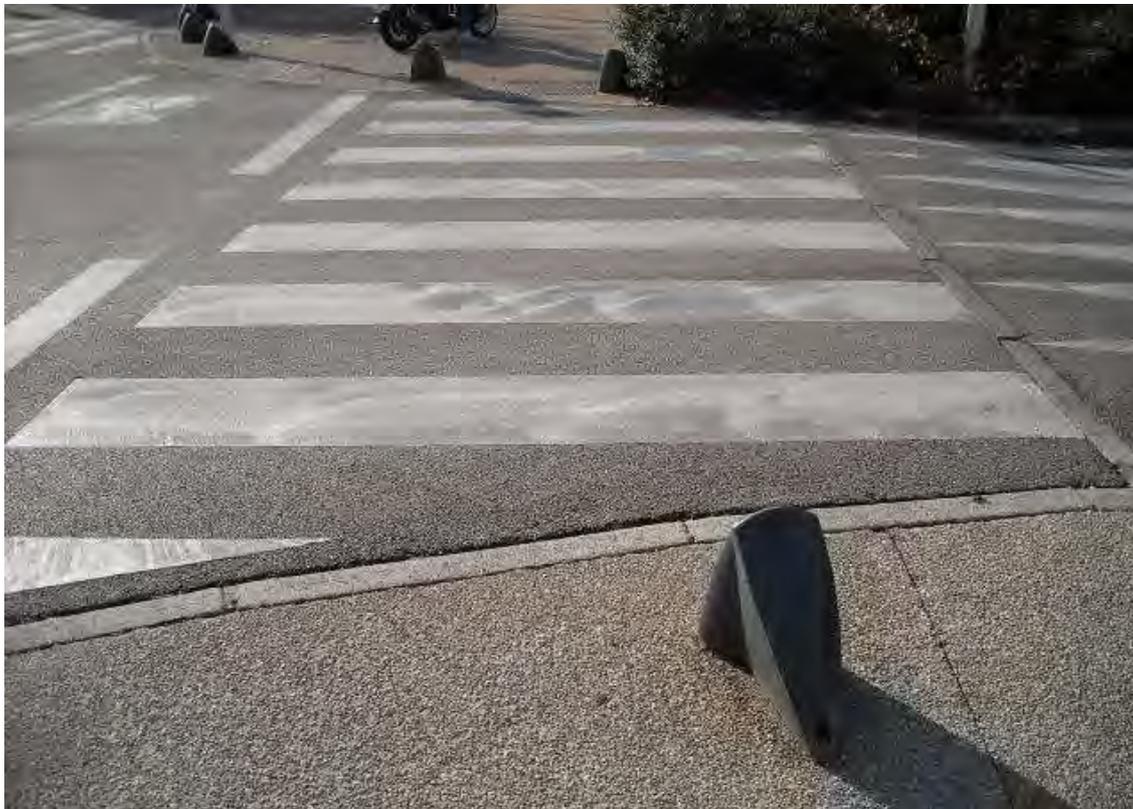
Localisation :	Type de contrainte :	Date :
<b>Rue Paul Langevin</b>	<b>Traversée de chaussée</b>	<b>15/12/10</b>

**Absence de bande d'éveil de vigilance et de contraste tactile sur la chaussée**  
**Obstacle non conforme à l'abaque de détection des bornes et poteaux**

Non conforme au  
 Décret n°2006-1658 du 21 décembre 2006  
 et à l'Arrêté du 15 janvier 2007

- ☛ Mise en oeuvre de BEV conforme à la norme NF P98-351
- ☛ Mise en oeuvre de contraste tactile sur la traversée de chaussée
- ☛ Remplacer les mobiliers par des bornes conformes (annexe 3 arrêté du 15/1/2007)
- ☛

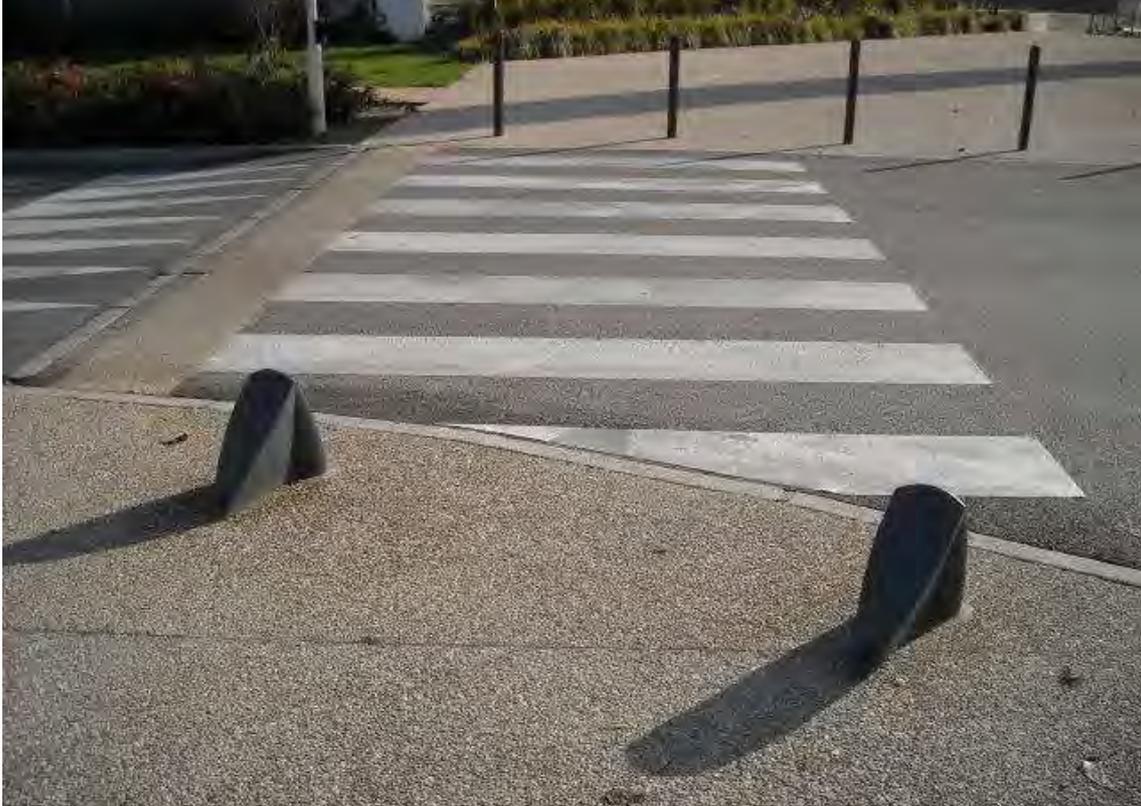
Localisation :	Type de contrainte :	Date :
<b>Avenue du Bataillon Carmagnole Liberté</b>	<b>Traversée de chaussée</b>	<b>15/12/10</b>

**Absence de bande d'éveil de vigilance et de contraste tactile sur la chaussée**  
**Obstacle non conforme à l'abaque de détection des bornes et poteaux**

Non conforme au  
 Décret n°2006-1658 du 21 décembre 2006  
 et à l'Arrêté du 15 janvier 2007

- ☛ Mise en oeuvre de BEV conforme à la norme NF P98-351
- ☛ Mise en oeuvre de contraste tactile sur la traversée de chaussée
- ☛ Remplacer le mobilier par une borne conforme (annexe 3 de l'arrêté du 15/1/2007)
- ☛

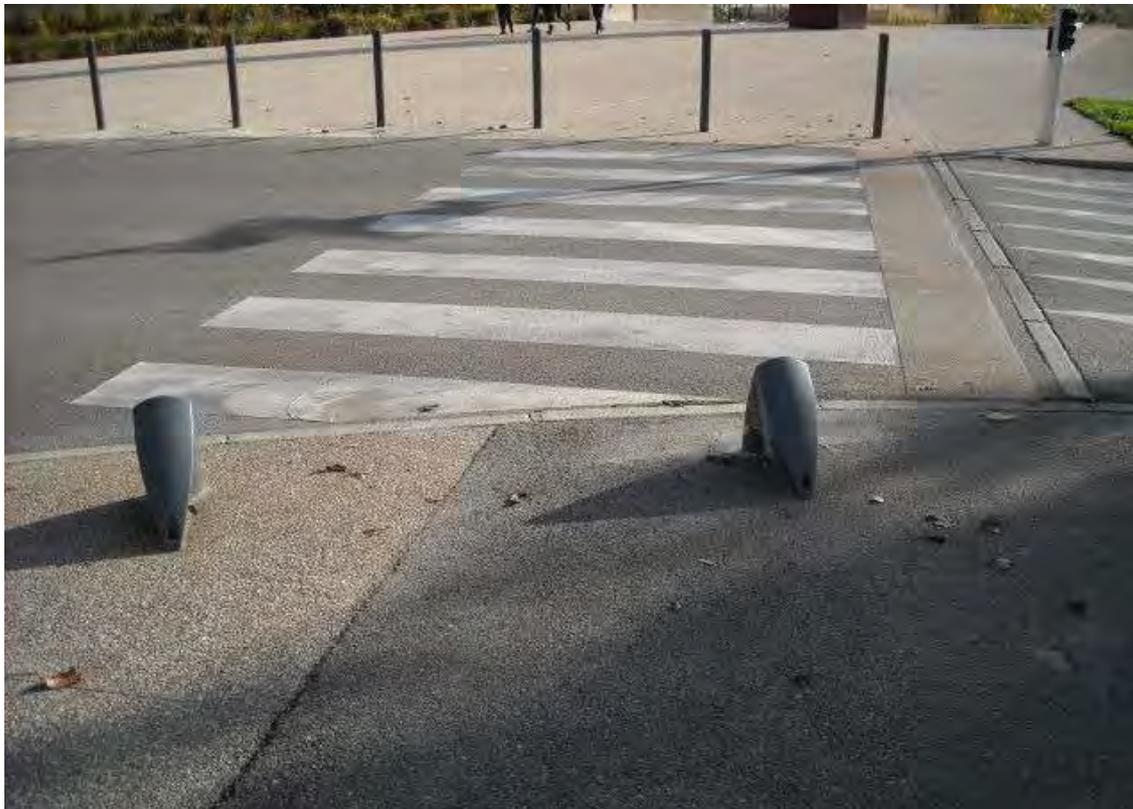
Localisation :	Type de contrainte :	Date :
<b>Avenue du Bataillon Carmagnole Liberté</b>	<b>Traversée de chaussée</b>	<b>15/12/10</b>

**Absence de bande d'éveil de vigilance et de contraste tactile sur la chaussée**  
**Obstacle non conforme à l'abaque de détection des bornes et poteaux**

Non conforme au  
 Décret n°2006-1658 du 21 décembre 2006  
 et à l'Arrêté du 15 janvier 2007

- ☛ Mise en oeuvre de BEV conforme à la norme NF P98-351
- ☛ Mise en oeuvre de contraste tactile sur la traversée de chaussée
- ☛ Remplacer les mobiliers par des bornes conformes (annexe 3 arrêté du 15/1/2007)
- ☛

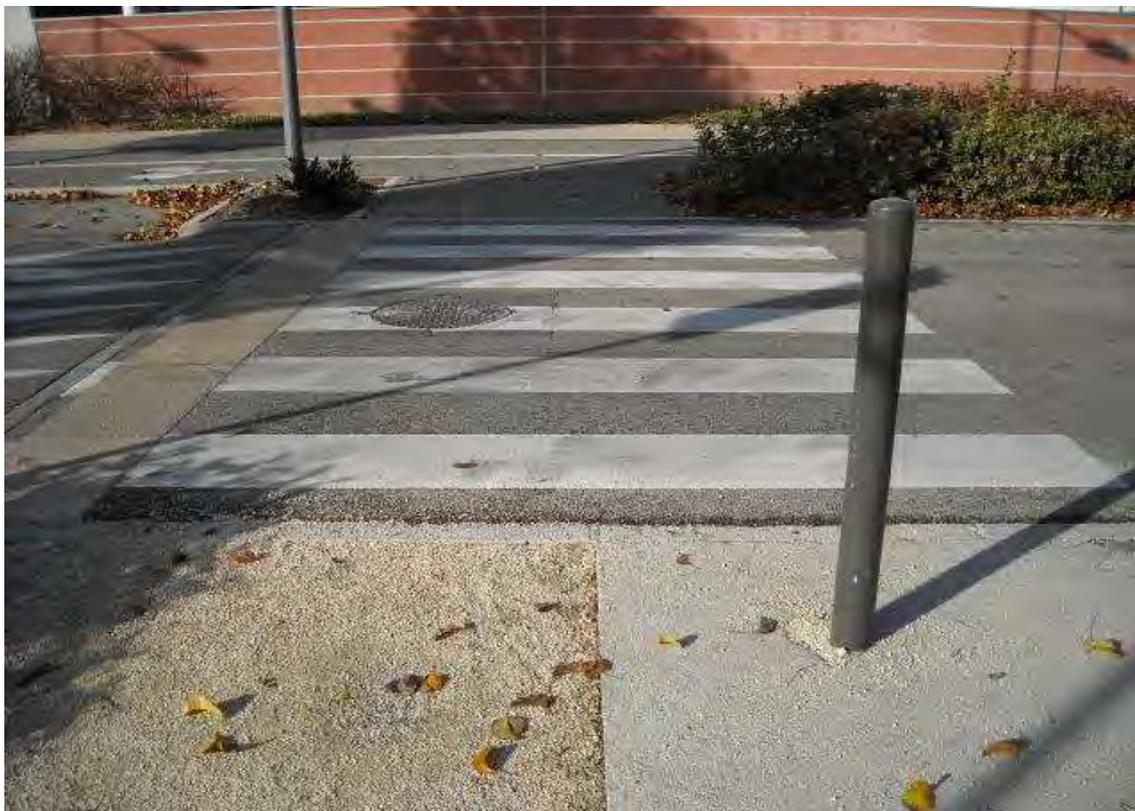
Localisation :	Type de contrainte :	Date :
<b>Avenue du Bataillon Carmagnole Liberté</b>	<b>Traversée de chaussée</b>	<b>15/12/10</b>

**Absence de bande d'éveil de vigilance et de contraste tactile sur la chaussée**  
**Obstacle non conforme à l'abaque de détection des bornes et poteaux**

Non conforme au  
 Décret n°2006-1658 du 21 décembre 2006  
 et à l'Arrêté du 15 janvier 2007

- ☛ Mise en oeuvre de BEV conforme à la norme NF P98-351
- ☛ Mise en oeuvre de contraste tactile sur la traversée de chaussée
- ☛ Remplacer les mobiliers par des bornes conformes (annexe 3 arrêté du 15/1/2007)
- ☛

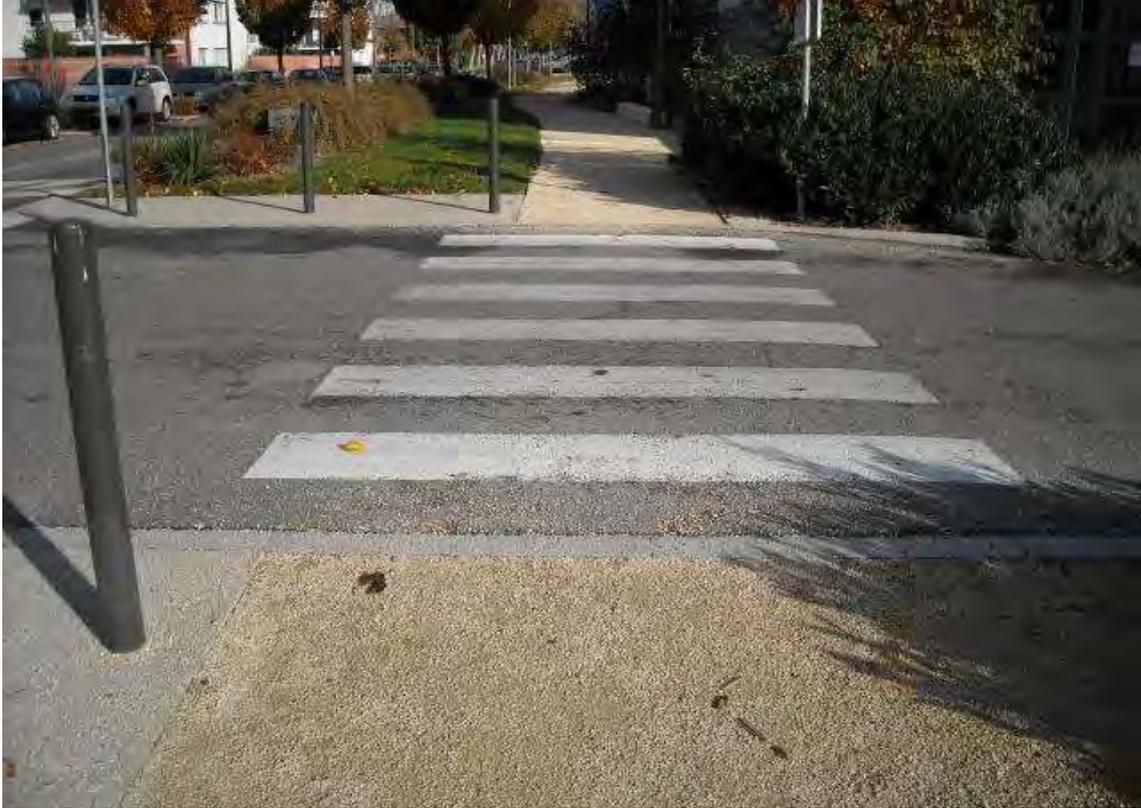
Localisation :	Type de contrainte :	Date :
<b>Rue Anne Franck</b>	<b>Traversée de chaussée</b>	<b>15/12/10</b>

**Absence de bande d'éveil de vigilance et de contraste tactile sur la chaussée**  
**Obstacle non conforme à l'abaque de détection des bornes et poteaux**

Non conforme au  
 Décret n°2006-1658 du 21 décembre 2006  
 et à l'Arrêté du 15 janvier 2007

- ☞ Mise en oeuvre de BEV conforme à la norme NF P98-351
- ☞ Mise en oeuvre de contraste tactile sur la traversée de chaussée
- ☞ Remplacer les mobiliers par des bornes conformes (annexe 3 arrêté du 15/1/2007)
- ☞

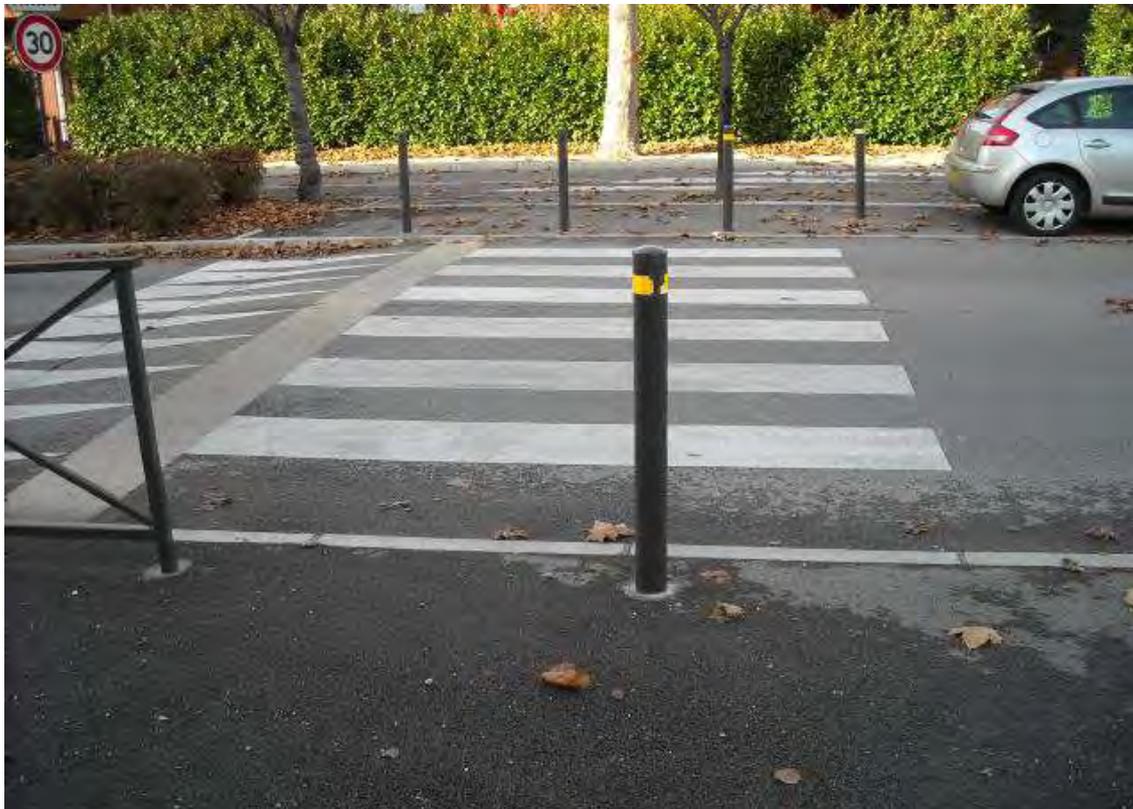
Localisation :	Type de contrainte :	Date :
<b>Avenue du Bataillon Carmagnole Liberté</b>	<b>Traversée de chaussée</b>	<b>15/12/10</b>

**Absence de bande d'éveil de vigilance et de contraste tactile sur la chaussée**  
**Obstacle non conforme à l'abaque de détection des bornes et poteaux**

Non conforme au  
 Décret n°2006-1658 du 21 décembre 2006  
 et à l'Arrêté du 15 janvier 2007

- ☛ Mise en oeuvre de BEV conforme à la norme NF P98-351
- ☛ Mise en oeuvre de contraste tactile sur la traversée de chaussée
- ☛ Remplacer les mobiliers par des bornes conformes (annexe 3 arrêté du 15/1/2007)
- ☛

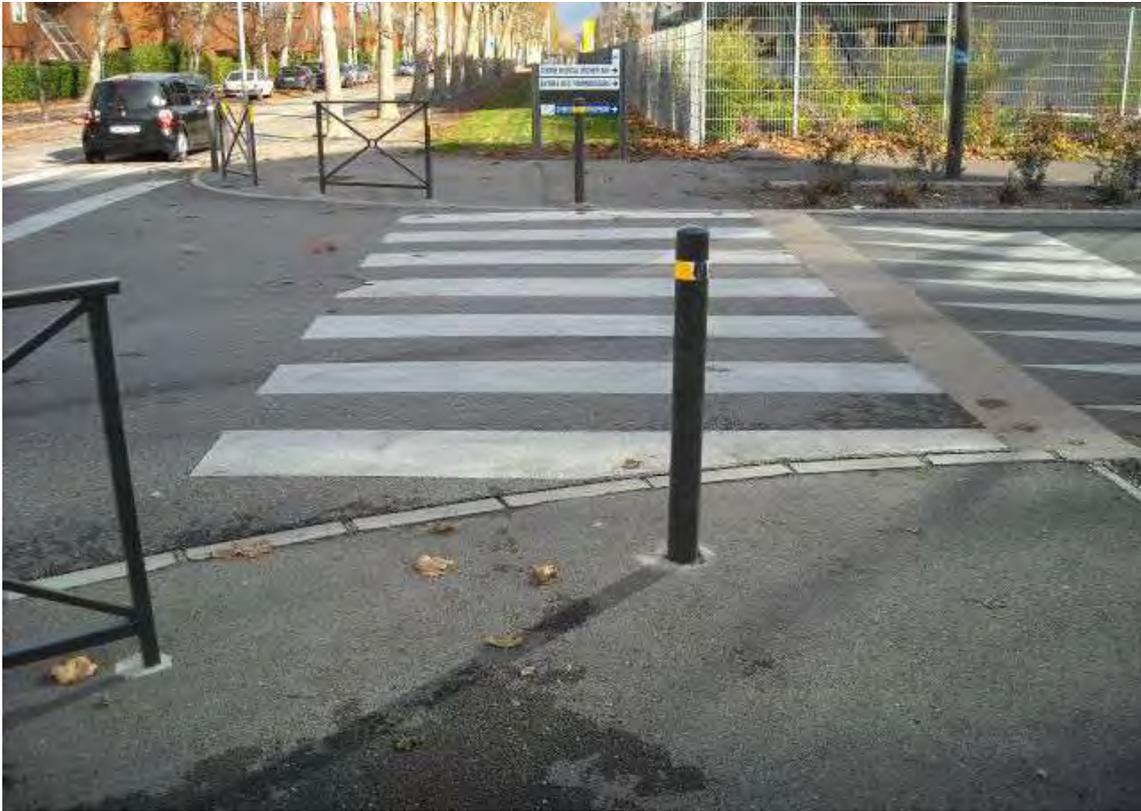
Localisation :	Type de contrainte :	Date :
<b>Rue Martin Luther King</b>	<b>Traversée de chaussée</b>	<b>15/12/10</b>

**Absence de bande d'éveil de vigilance et de contraste tactile sur la chaussée**  
**Obstacle non conforme à l'abaque de détection des bornes et poteaux**

Non conforme au  
 Décret n°2006-1658 du 21 décembre 2006  
 et à l'Arrêté du 15 janvier 2007

- ☛ Mise en oeuvre de BEV conforme à la norme NF P98-351
- ☛ Mise en oeuvre de contraste tactile sur la traversée de chaussée
- ☛ Remplacer les mobiliers par des bornes conformes (annexe 3 arrêté du 15/1/2007)
- ☛

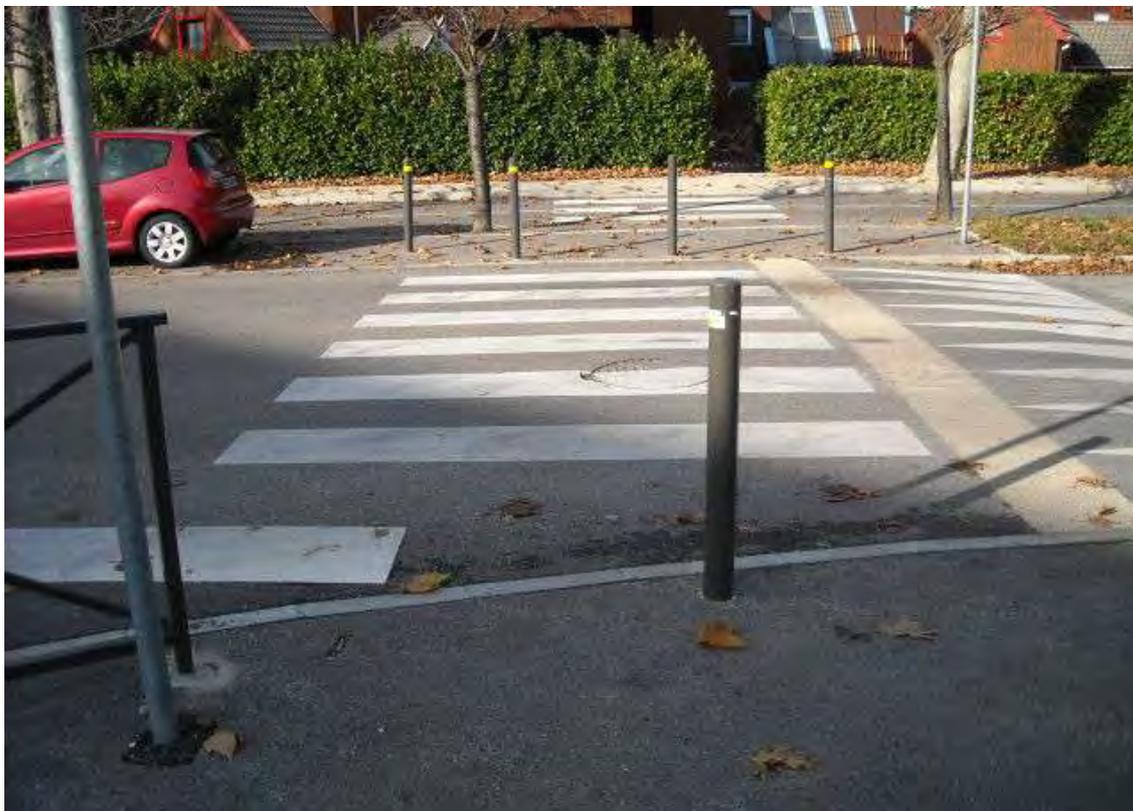
Localisation :	Type de contrainte :	Date :
<b>Avenue du Bataillon Carmagnole Liberté</b>	<b>Traversée de chaussée</b>	<b>15/12/10</b>

**Absence de bande d'éveil de vigilance et de contraste tactile sur la chaussée**  
**Obstacle non conforme à l'abaque de détection des bornes et poteaux**

Non conforme au  
 Décret n°2006-1658 du 21 décembre 2006  
 et à l'Arrêté du 15 janvier 2007

- ☞ Mise en oeuvre de BEV conforme à la norme NF P98-351
- ☞ Mise en oeuvre de contraste tactile sur la traversée de chaussée
- ☞ Remplacer les mobiliers par des bornes conformes (annexe 3 arrêté du 15/1/2007)
- ☞

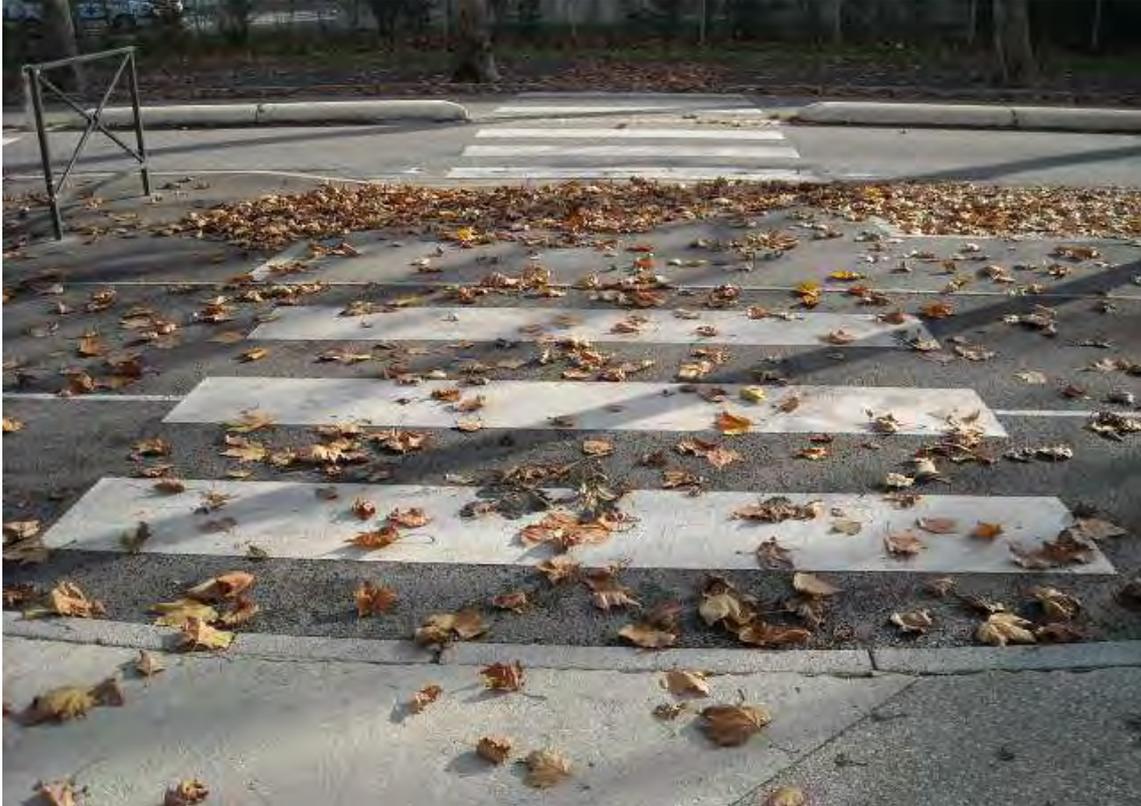
Localisation :	Type de contrainte :	Date :
<b>Avenue du Bataillon Carmagnole Liberté</b>	<b>Traversée de chaussée</b>	<b>15/12/10</b>

**Absence de bande d'éveil de vigilance et de contraste tactile sur la chaussée**

Non conforme au  
Décret n°2006-1658 du 21 décembre 2006  
et à l'Arrêté du 15 janvier 2007

- ☛ Mise en oeuvre de BEV conforme à la norme NF P98-351
- ☛ Mise en oeuvre de contraste tactile sur la traversée de chaussée
- ☛
- ☛

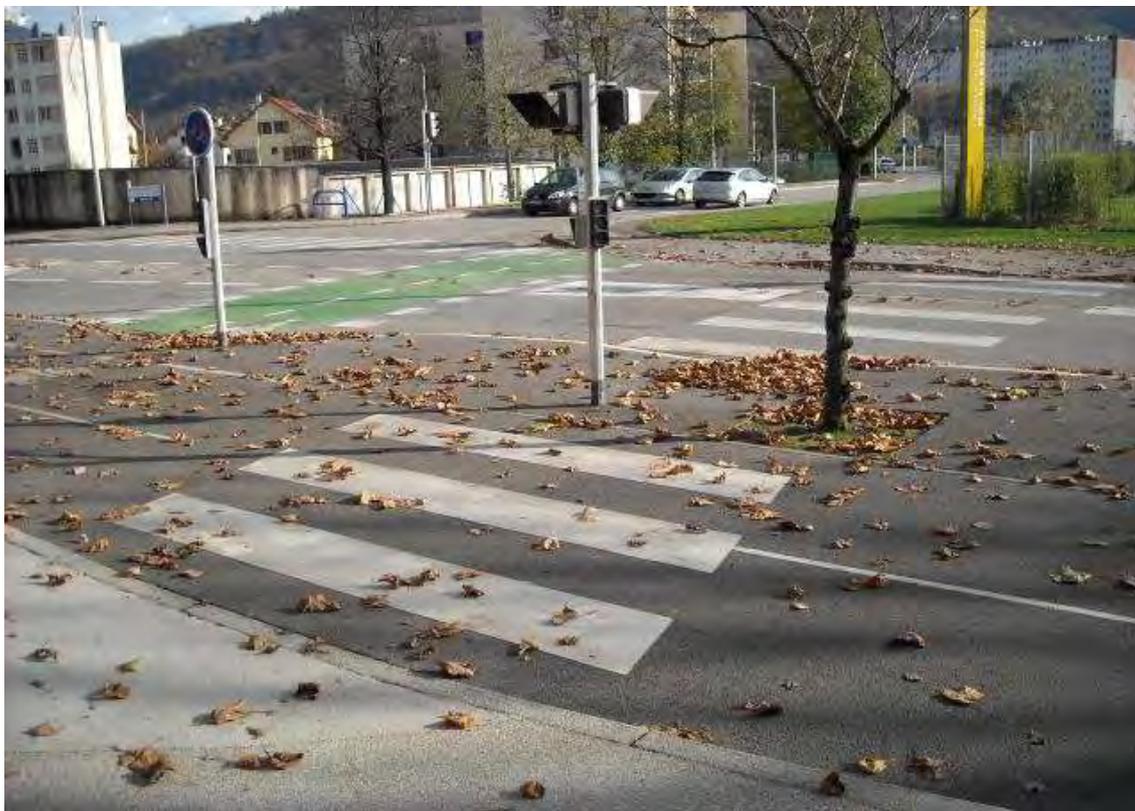
Localisation :	Type de contrainte :	Date :
<b>Avenue du Bataillon Carmagnole Liberté</b>	<b>Traversée de chaussée</b>	<b>15/12/10</b>

**Absence de bande d'éveil de vigilance et de contraste tactile sur la chaussée**

Non conforme au  
 Décret n°2006-1658 du 21 décembre 2006  
 et à l'Arrêté du 15 janvier 2007

- ☛ Mise en oeuvre de BEV conforme à la norme NF P98-351
- ☛ Mise en oeuvre de contraste tactile sur la traversée de chaussée
- ☛
- ☛

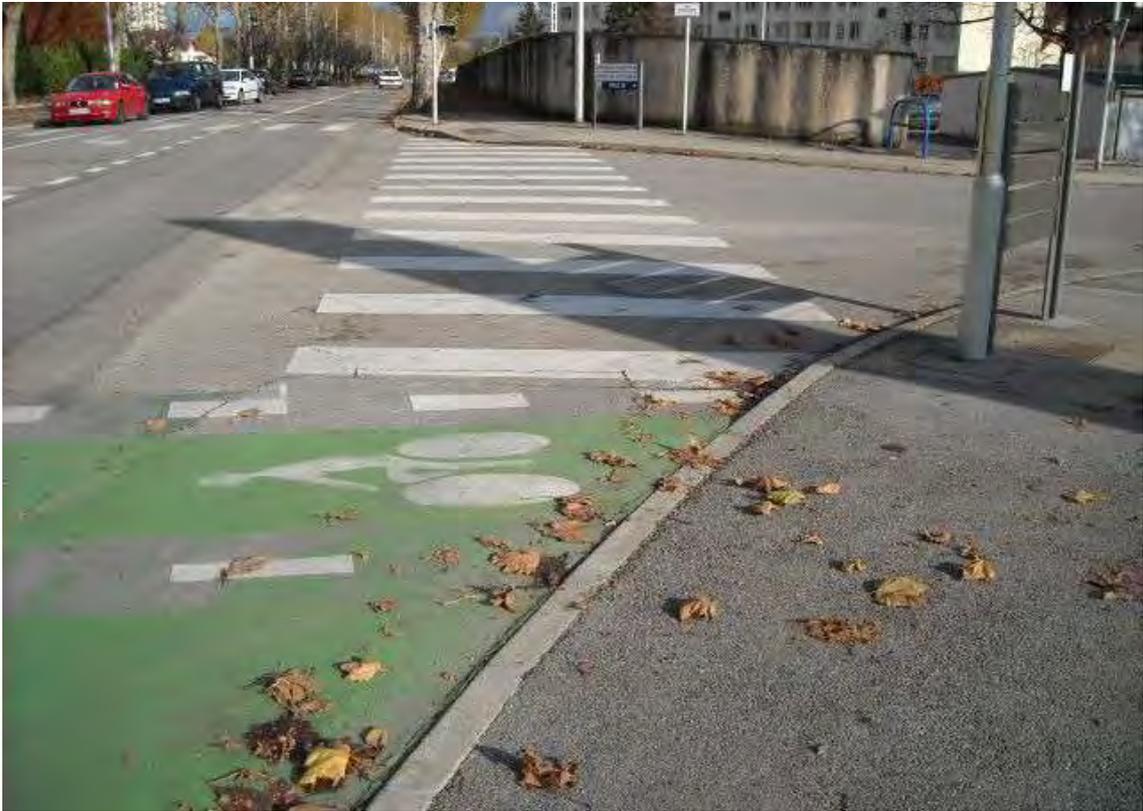
Localisation :	Type de contrainte :	Date :
<b>Rue Massenet</b>	<b>Traversée de chaussée</b>	<b>15/12/10</b>

**Absence de bande d'éveil de vigilance et de contraste tactile sur la chaussée**

Non conforme au  
Décret n°2006-1658 du 21 décembre 2006  
et à l'Arrêté du 15 janvier 2007

- ☛ Mise en oeuvre de BEV conforme à la norme NF P98-351
- ☛ Mise en oeuvre de contraste tactile sur la traversée de chaussée
- ☛
- ☛

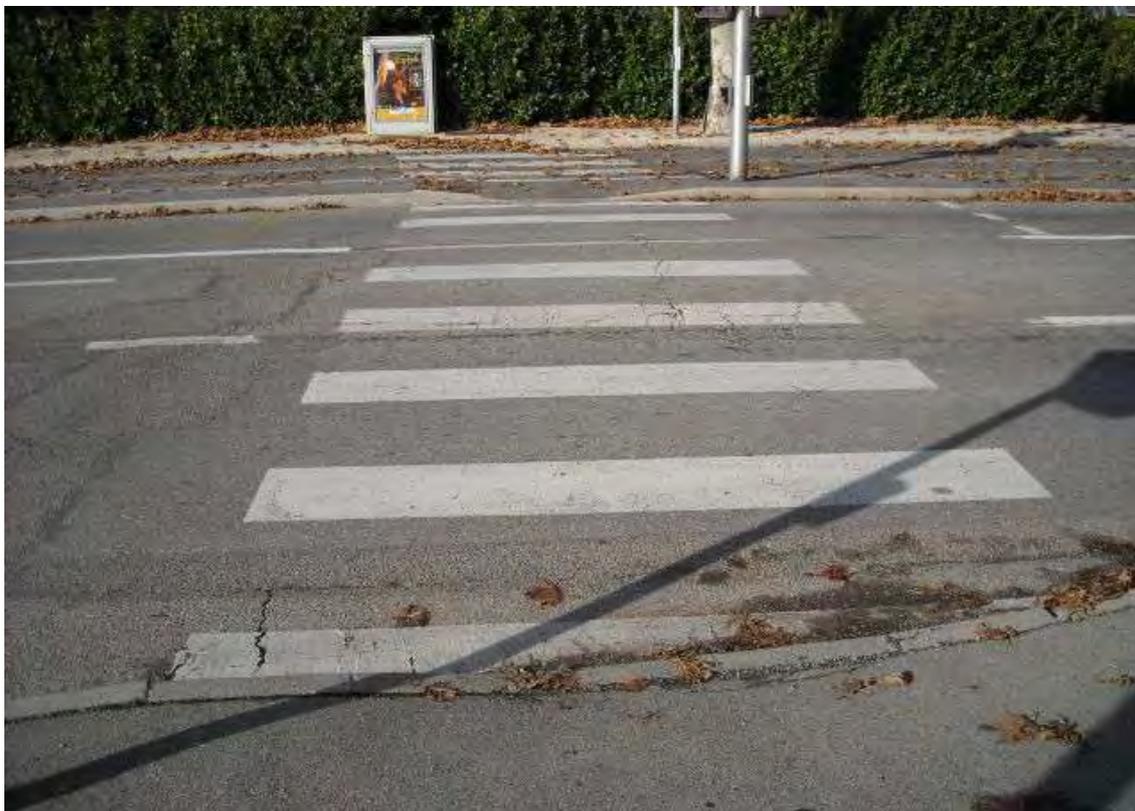
Localisation :	Type de contrainte :	Date :
<b>Avenue du Bataillon Carmagnole Liberté</b>	<b>Traversée de chaussée</b>	<b>15/12/10</b>

**Absence de bande d'éveil de vigilance et de contraste tactile sur la chaussée**

Non conforme au  
 Décret n°2006-1658 du 21 décembre 2006  
 et à l'Arrêté du 15 janvier 2007

- ☛ Mise en oeuvre de BEV conforme à la norme NF P98-351
- ☛ Mise en oeuvre de contraste tactile sur la traversée de chaussée
- ☛
- ☛

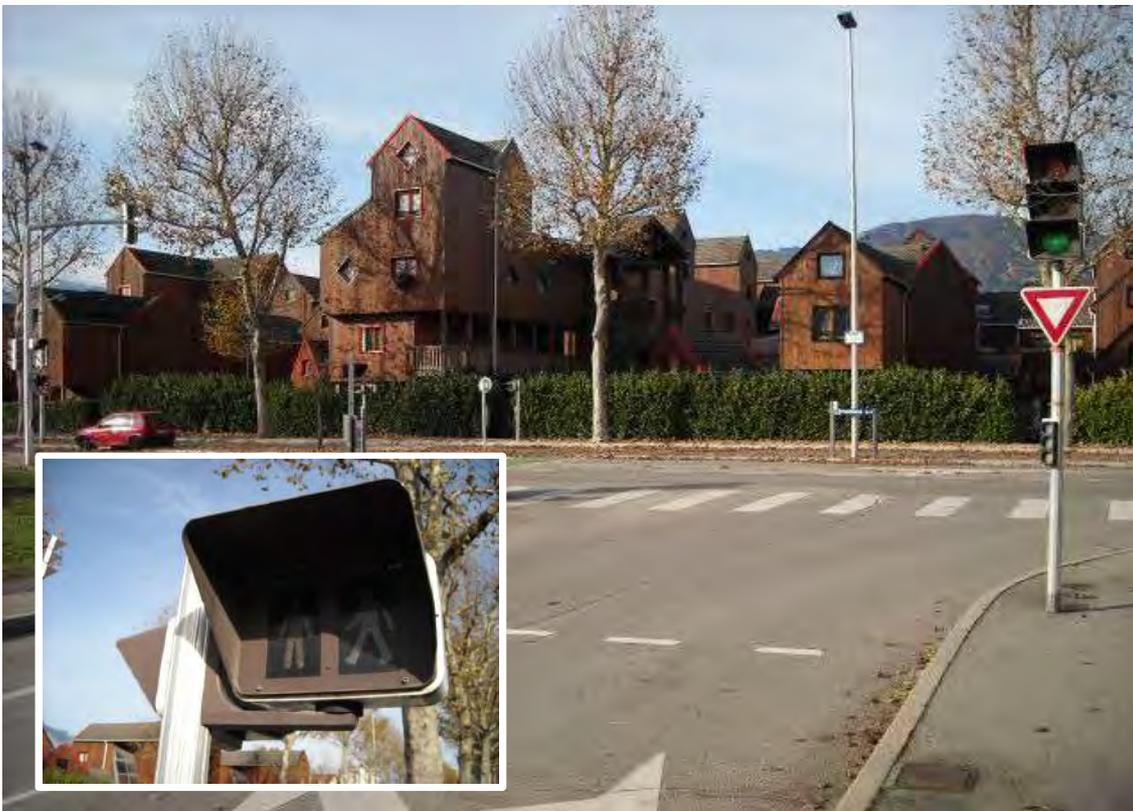
Localisation :	Type de contrainte :	Date :
<b>Avenue du Bataillon Carmagnole Liberté</b>	<b>Feux</b>	<b>15/12/10</b>

**Absence de dispositif sonore ou tactile conforme**

Non conforme au  
Décret n°2006-1658 du 21 décembre 2006  
et à l'Arrêté du 15 janvier 2007
