**Recensement des contraintes sur la voirie et l'espace public**

SOCOTEC	VILLE DE SAINT MARTIN D'HERES <b>DIAGNOSTIC ACCESSIBILITE</b>	Fiche n° <b>111</b>
---------	--	------------------------

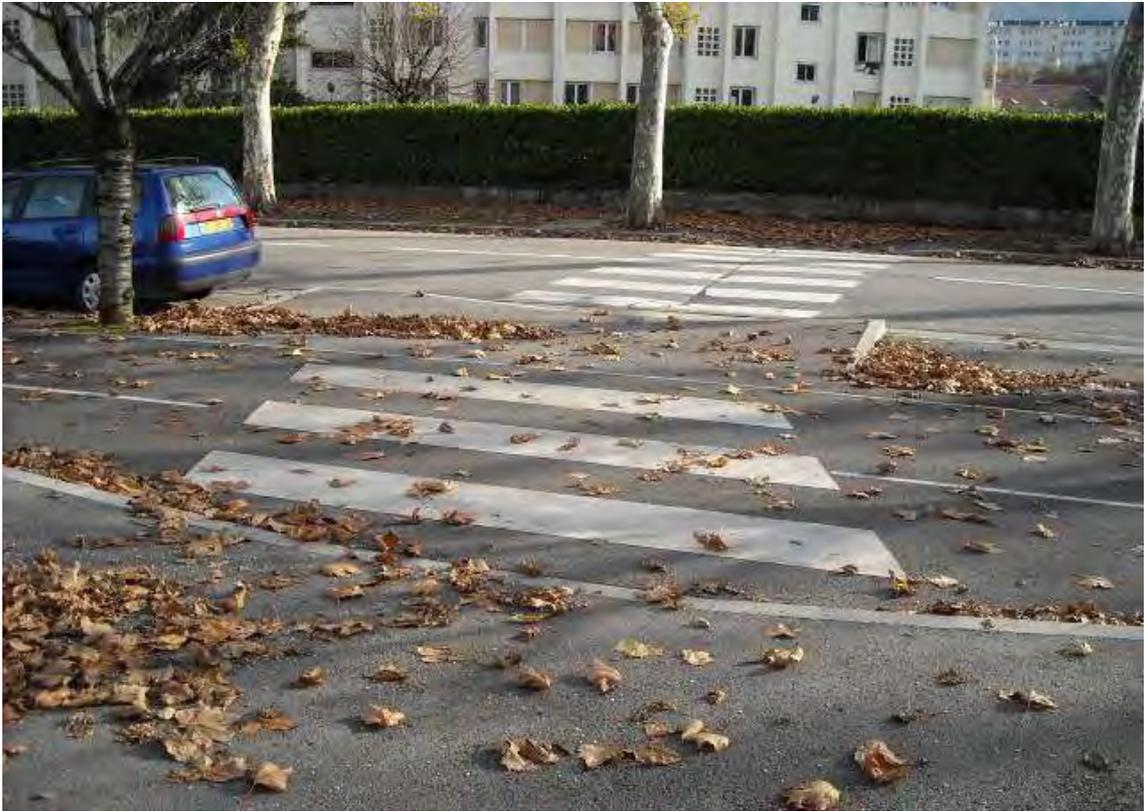
Localisation :	Type de contrainte :	Date :
<b>Avenue du Bataillon Carmagnole Liberté</b>	<b>Traversée de chaussée</b>	<b>15/12/10</b>

**Absence de bande d'éveil de vigilance et de contraste tactile sur la chaussée**

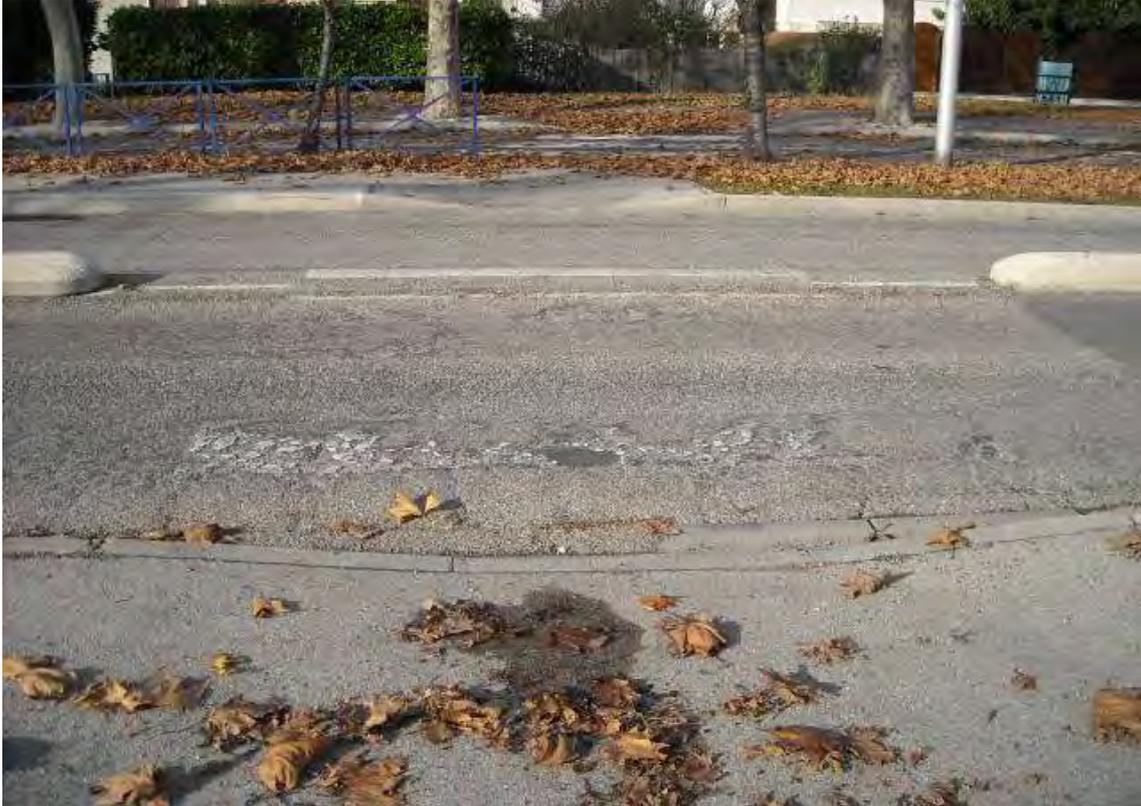
Localisation :	Type de contrainte :	Date :
<b>Avenue du Bataillon Carmagnole Liberté</b>	<b>Traversée de chaussée</b>	<b>15/12/10</b>

**Absence de bande d'éveil de vigilance et de contraste tactile sur la chaussée**  
**Défaut de contraste visuel en traversée de chaussée (passage piéton)**

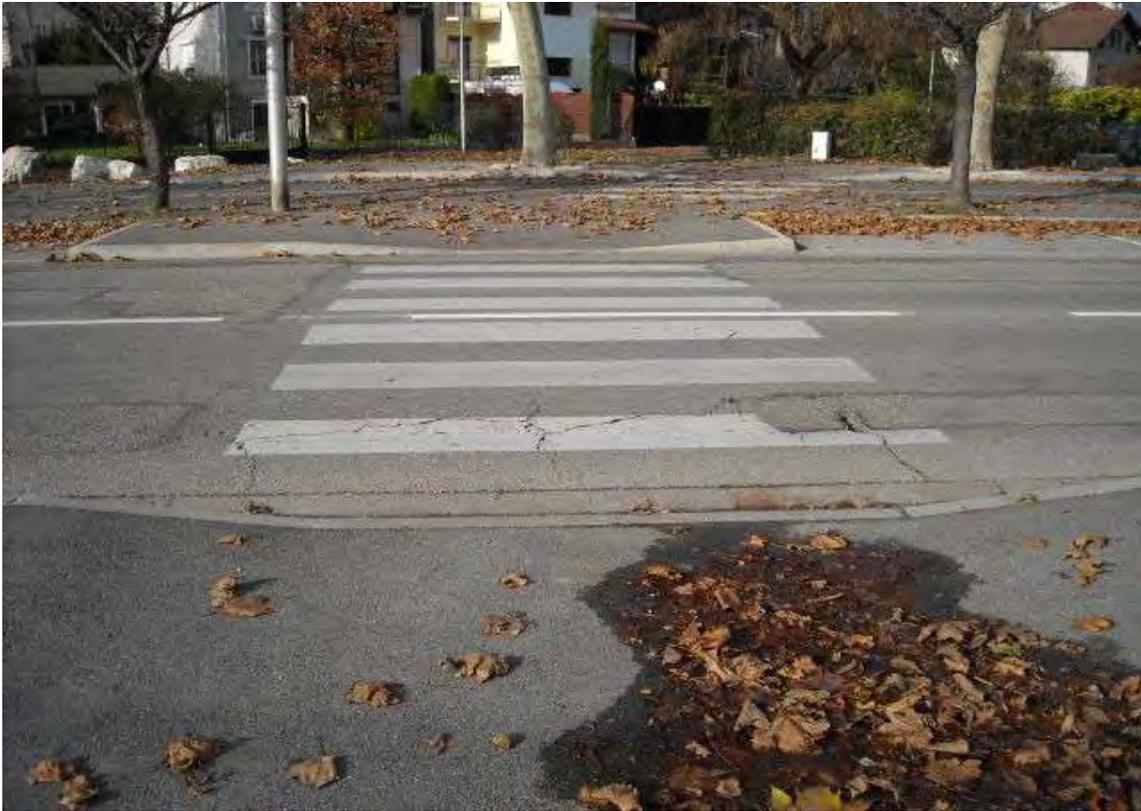
Localisation :	Type de contrainte :	Date :
<b>Avenue du Bataillon Carmagnole Liberté</b>	<b>Traversée de chaussée</b>	<b>15/12/10</b>

**Absence de bande d'éveil de vigilance et de contraste tactile sur la chaussée**

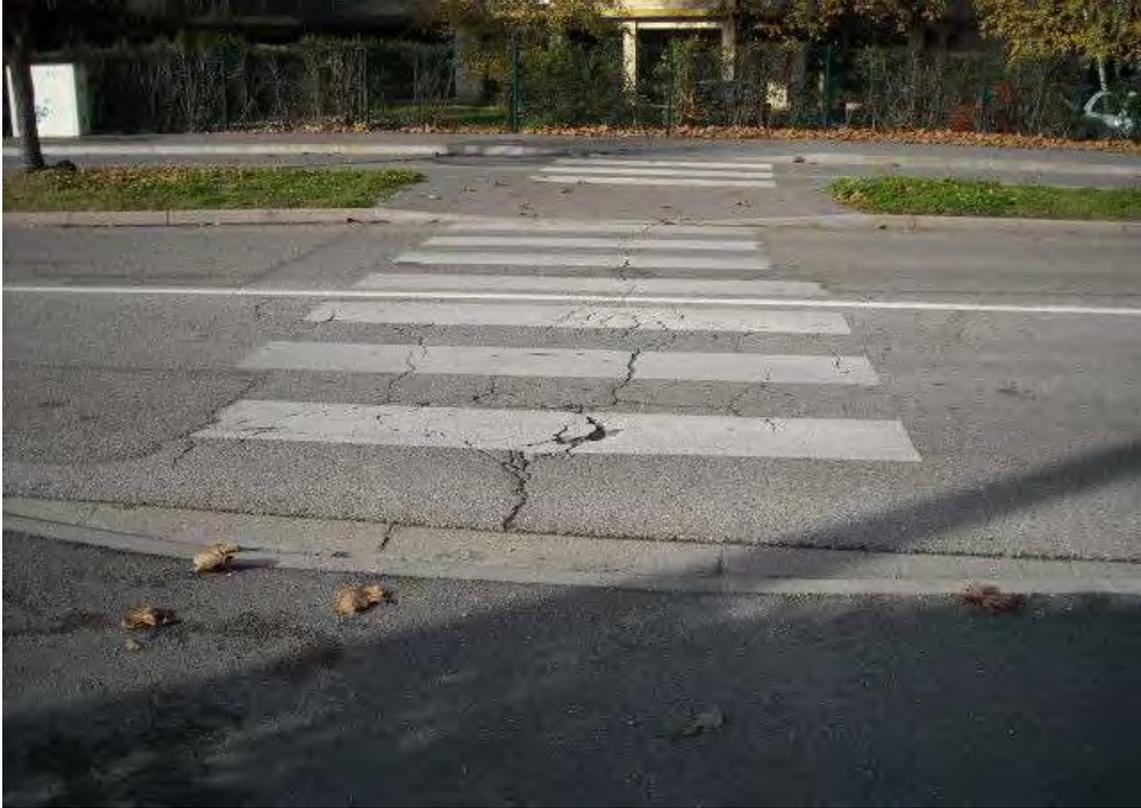
Localisation :	Type de contrainte :	Date :
<b>Avenue du Bataillon Carmagnole Liberté</b>	<b>Traversée de chaussée</b>	<b>15/12/10</b>

**Absence de bande d'éveil de vigilance et de contraste tactile sur la chaussée**

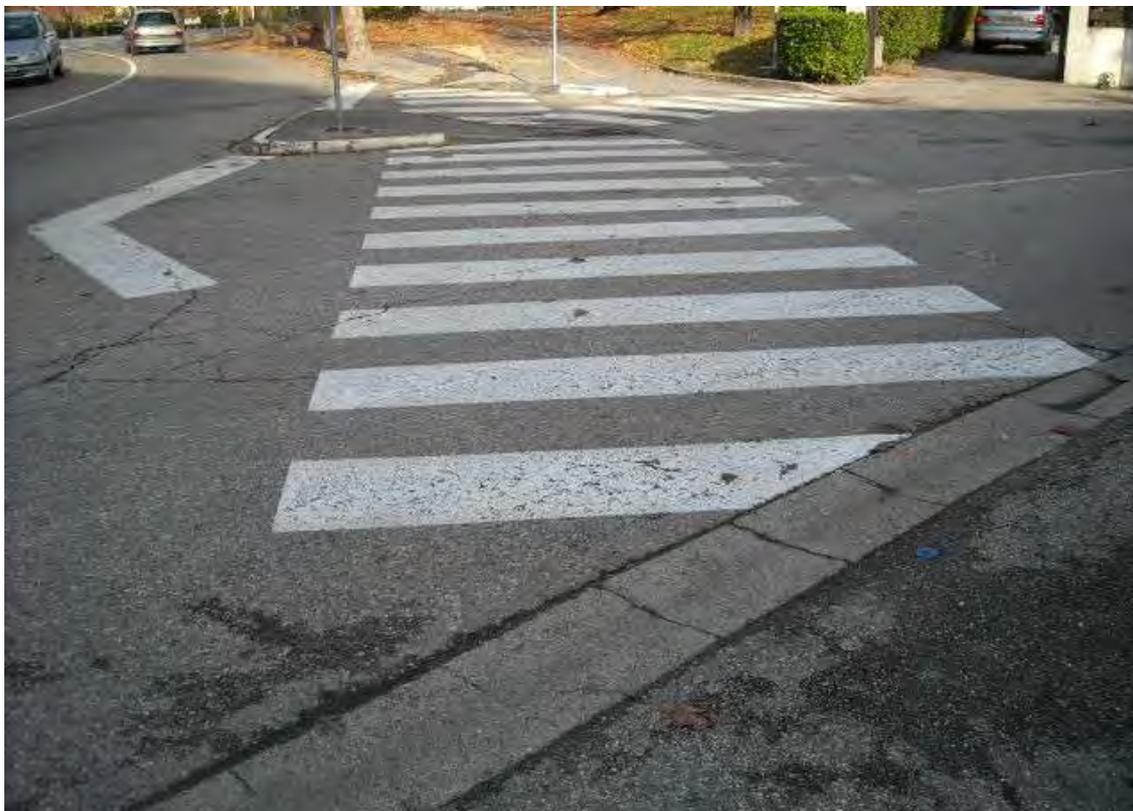
Localisation :	Type de contrainte :	Date :
<b>Rue Flora Tristan</b>	<b>Traversée de chaussée</b>	<b>15/12/10</b>

**Absence de bande d'éveil de vigilance et de contraste tactile sur la chaussée**

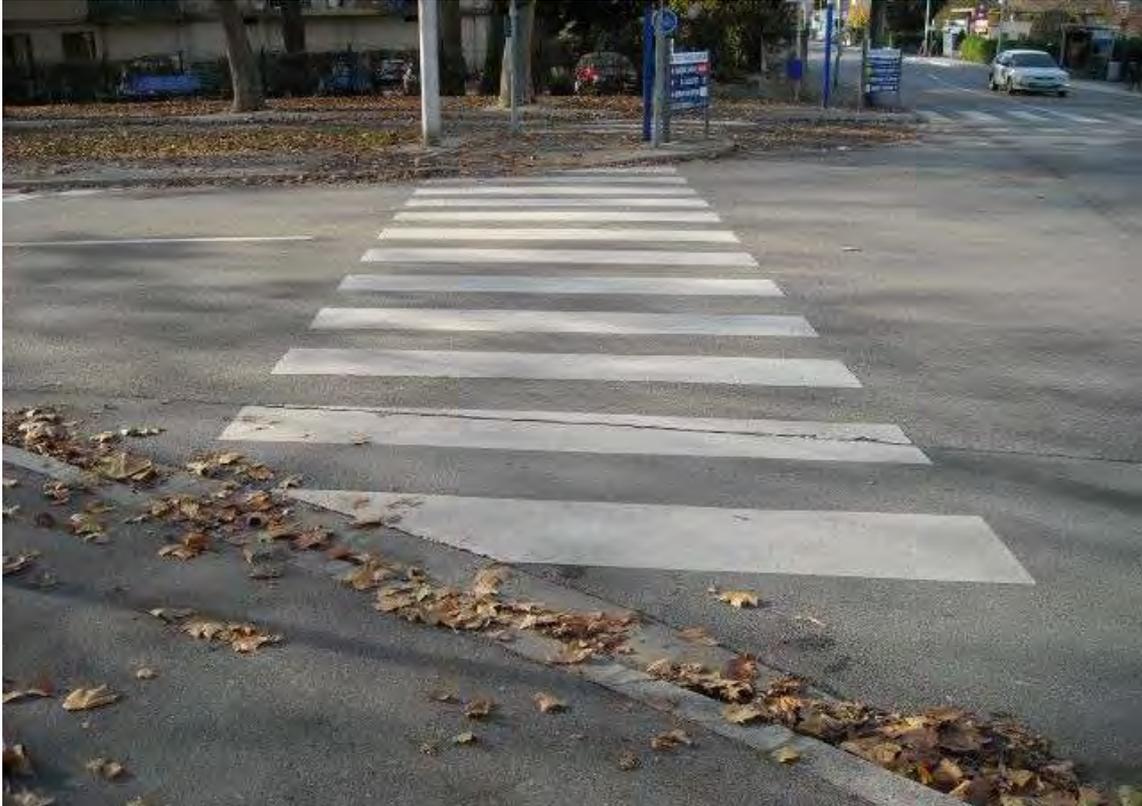
Localisation :	Type de contrainte :	Date :
<b>Avenue du Bataillon Carmagnole Liberté</b>	<b>Traversée de chaussée</b>	<b>15/12/10</b>

**Absence de bande d'éveil de vigilance et de contraste tactile sur la chaussée**

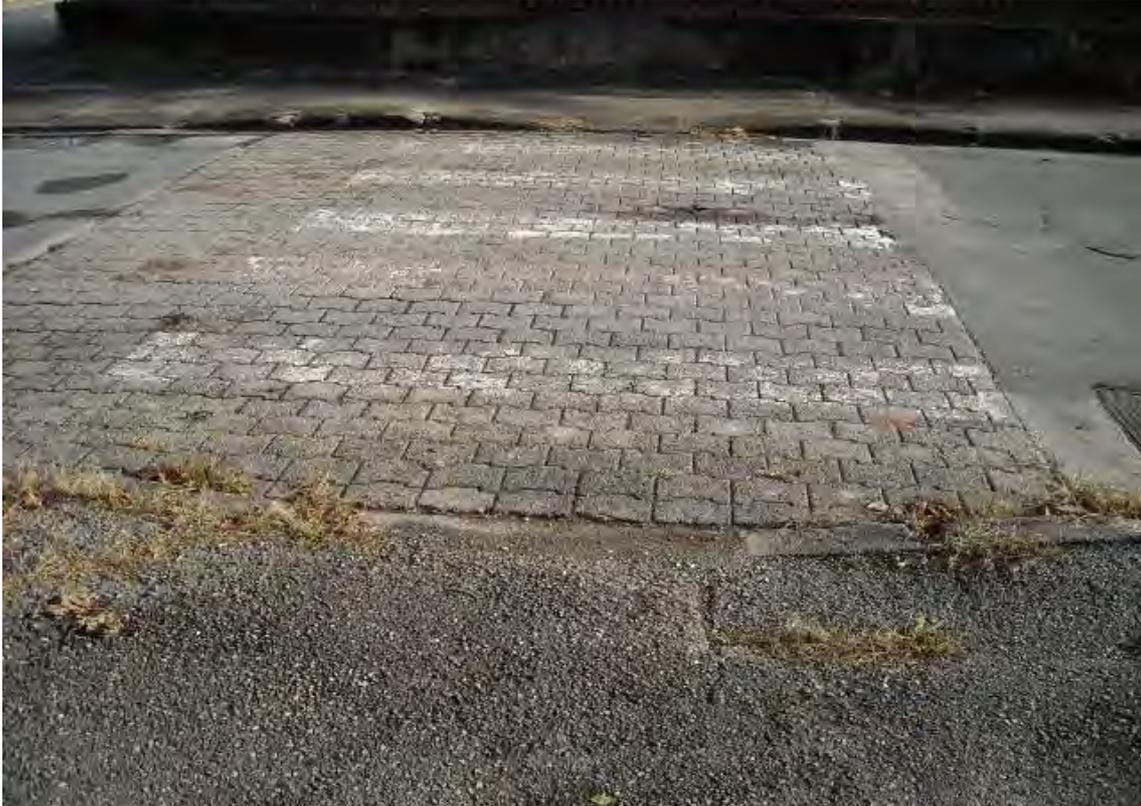
Localisation :	Type de contrainte :	Date :
<b>Rue Pierre Courtade</b>	<b>Traversée de chaussée</b>	<b>15/12/10</b>

- Largeur de l'abaissé de trottoir insuffisant**
- Absence de bande d'éveil de vigilance et de contraste tactile sur la chaussée**
- Défaut de contraste visuel en traversée de chaussée (passage piéton)**

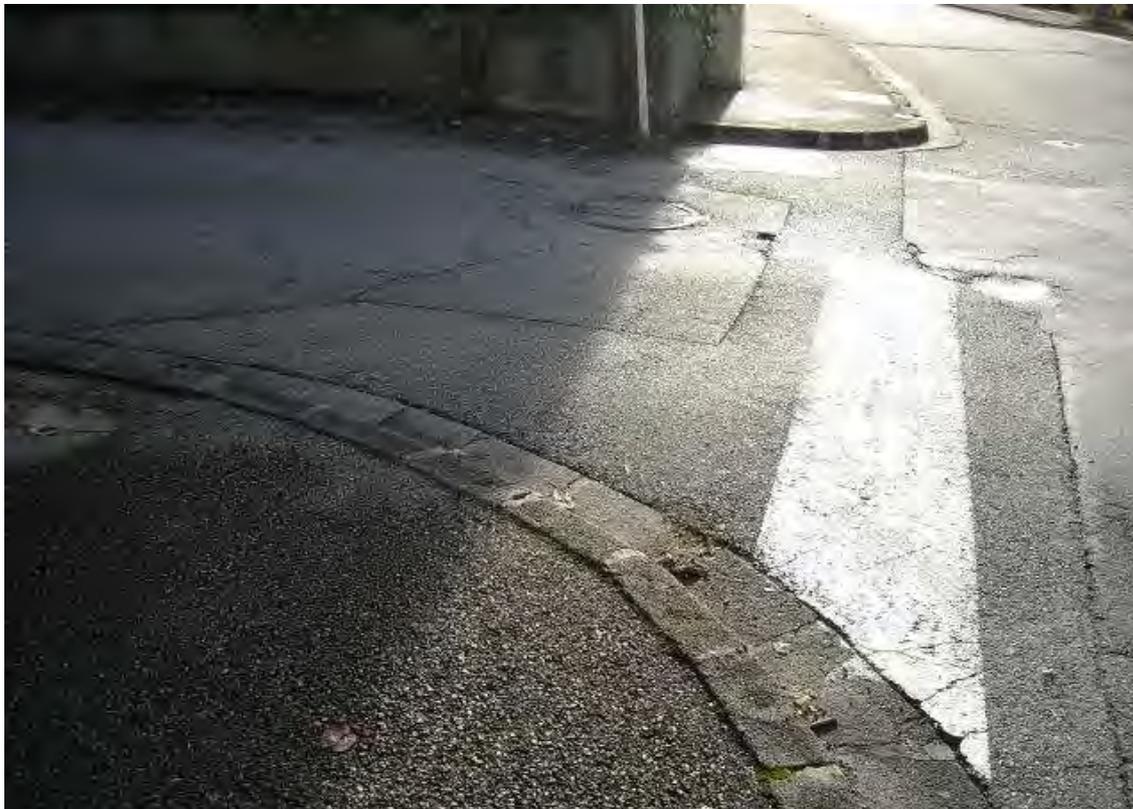
Localisation :	Type de contrainte :	Date :
<b>Rue Pierre Courtade</b>	<b>Traversée de chaussée</b>	<b>15/12/10</b>

- Absence d'abaissé de trottoir**
- Absence de bande d'éveil de vigilance et de contraste tactile sur la chaussée**
- Absence de contraste visuel en traversée de chaussée (passage piéton)**

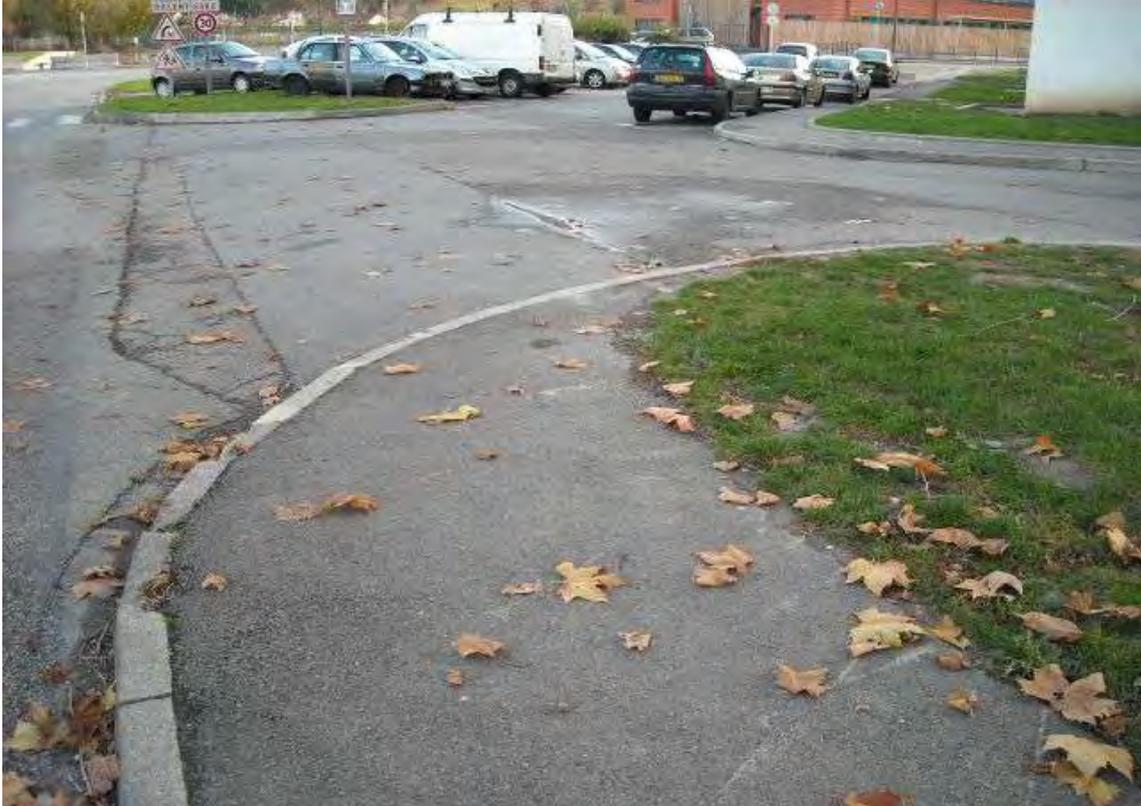
Localisation :	Type de contrainte :	Date :
<b>Rue Massenet</b>	<b>Ressaut</b>	<b>15/12/10</b>

**Présence de ressaut non conforme**

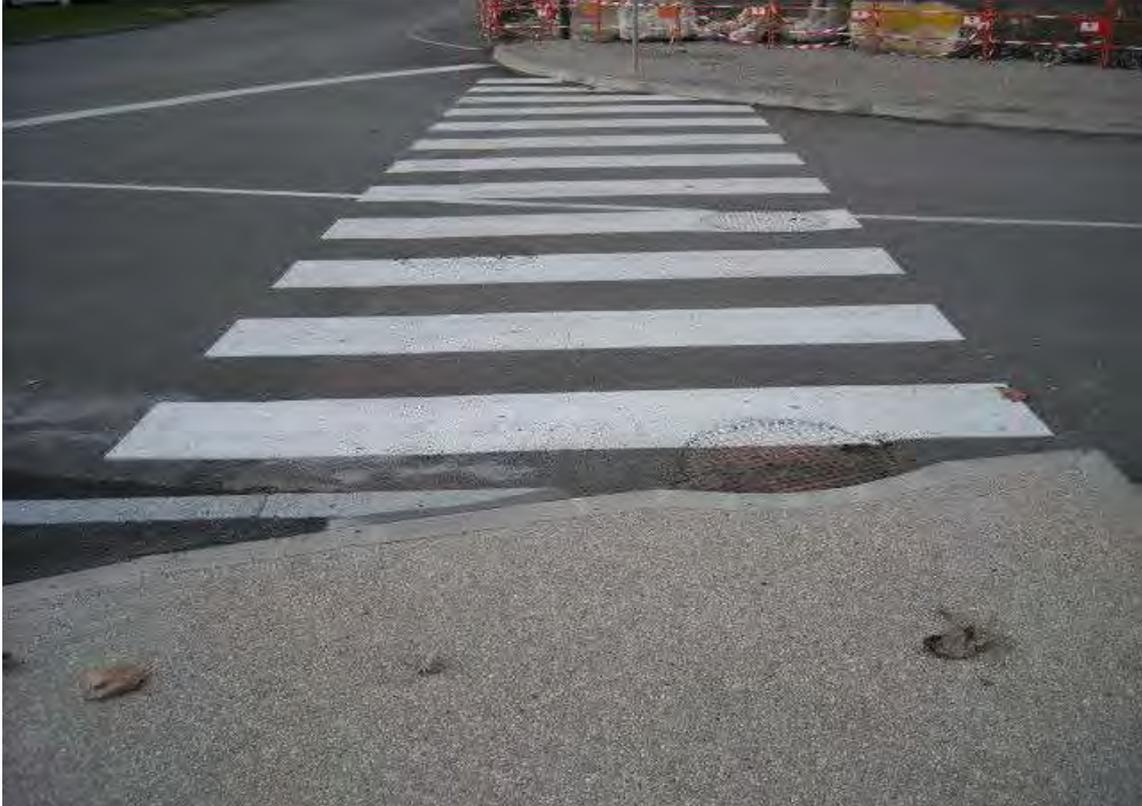
Localisation :	Type de contrainte :	Date :
<b>Rue Alphonse Daudet</b>	<b>Traversée de chaussée</b>	<b>15/12/10</b>

**Absence d'abaissé de trottoir**  
**Absence de bande d'éveil de vigilance et de contraste tactile sur la chaussée**

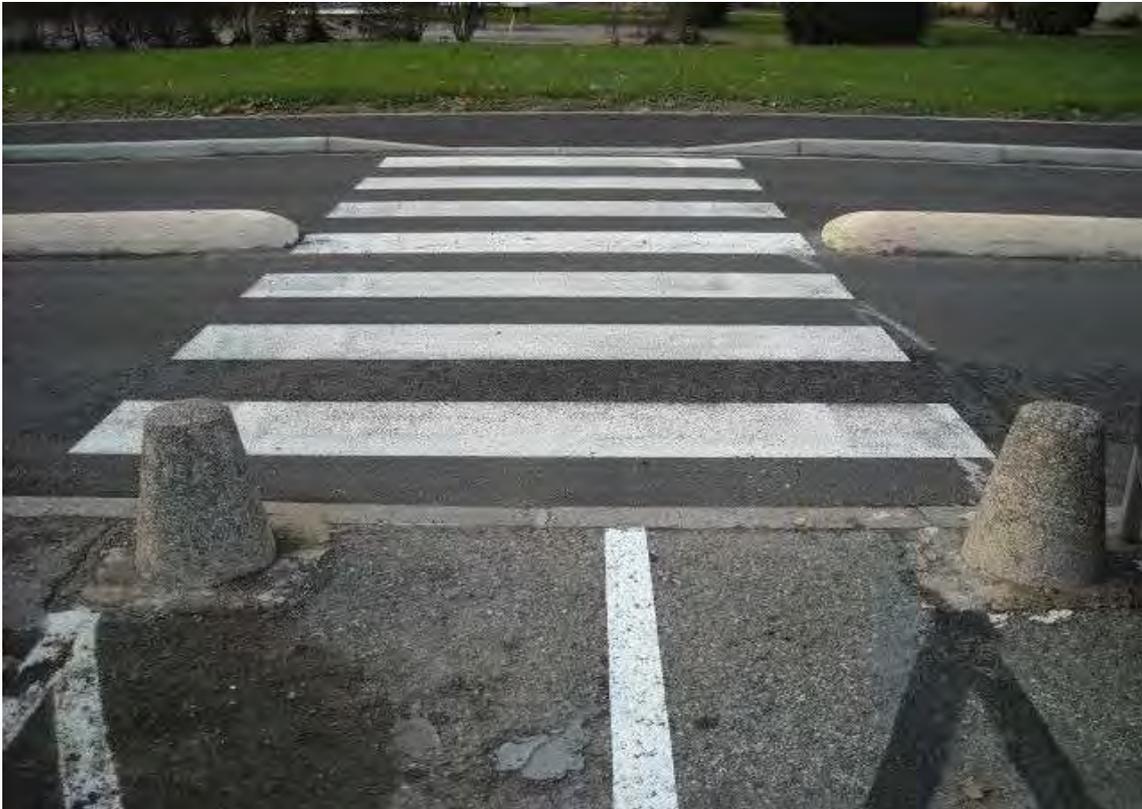
Localisation :	Type de contrainte :	Date :
<b>Rue Henri Wallon</b>	<b>Traversée de chaussée</b>	<b>15/12/10</b>

**Absence de bande d'éveil de vigilance et de contraste tactile sur la chaussée**  
**Obstacle non conforme à l'abaque de détection des bornes et poteaux**

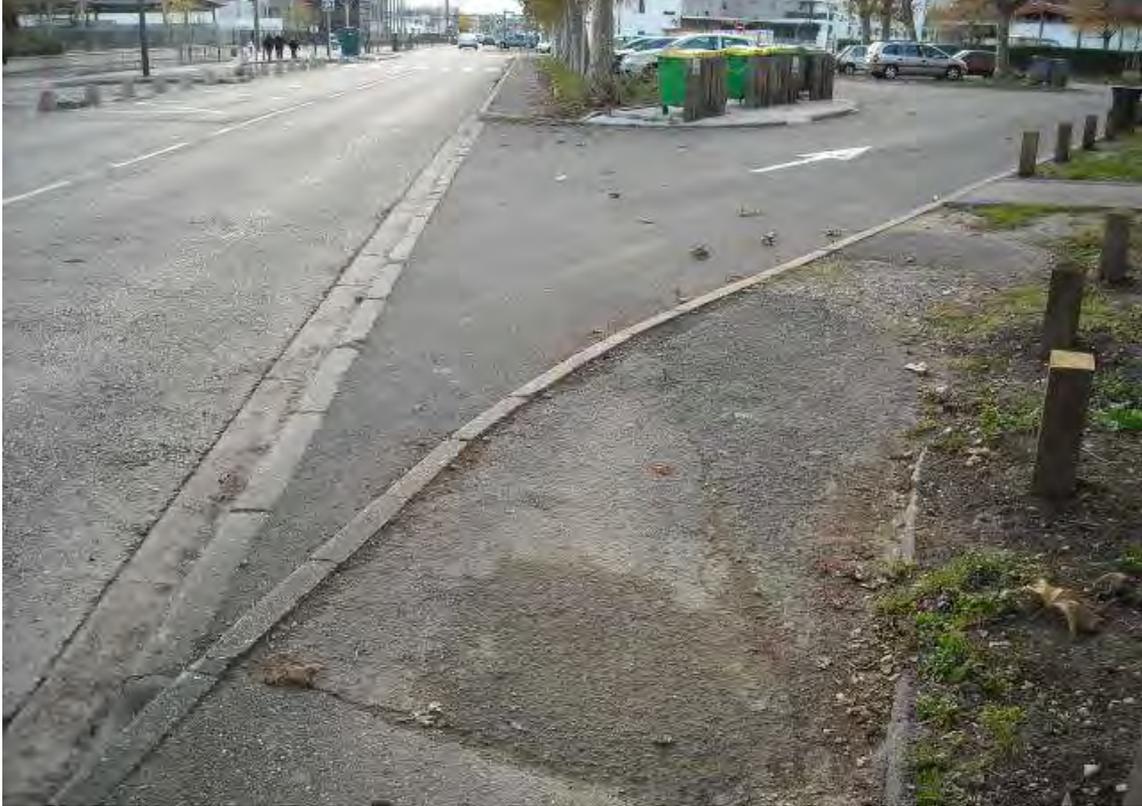
Localisation :	Type de contrainte :	Date :
<b>Rue Henri Wallon</b>	<b>Traversée de chaussée</b>	<b>15/12/10</b>

- Absence d'abaissé de trottoir**
- Absence de bande d'éveil de vigilance et de contraste tactile sur la chaussée**
- Absence de contraste visuel en traversée de chaussée (passage piéton)**

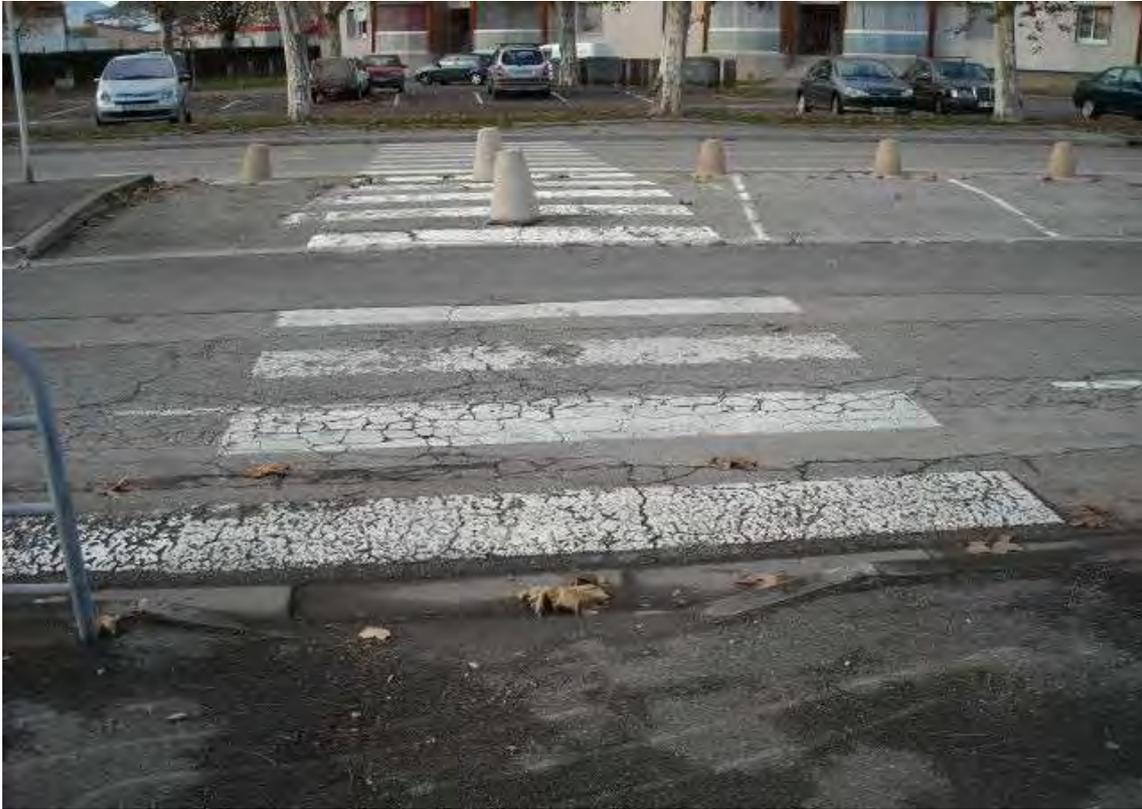
Localisation :	Type de contrainte :	Date :
Rue Henri Wallon	Traversée de chaussée	15/12/10

- Absence d'abaissé de trottoir d'un côté**
- Absence de bande d'éveil de vigilance et de contraste tactile sur la chaussée**
- Obstacle non conforme à l'abaque de détection des bornes et poteaux**

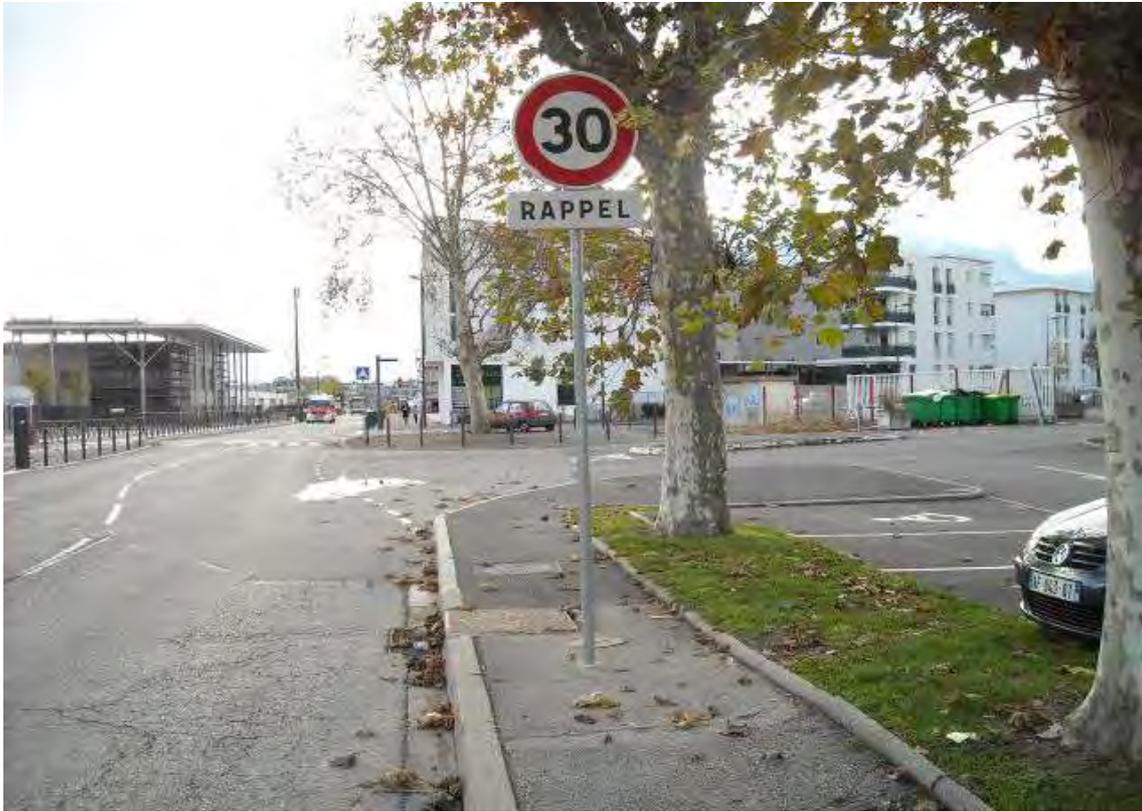
Localisation :	Type de contrainte :	Date :
<b>Rue Henri Wallon</b>	<b>Sol et cheminement</b>	<b>15/12/10</b>

**Largeur de passage insuffisante**

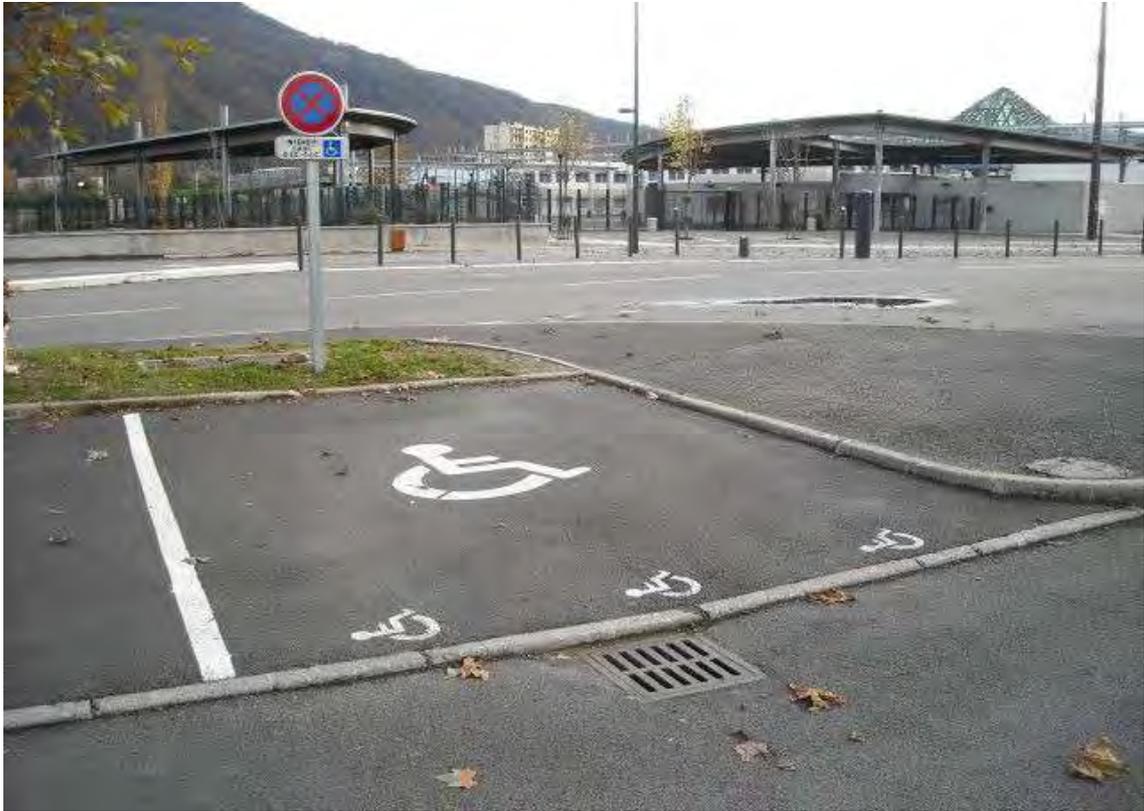
Localisation :	Type de contrainte :	Date :
<b>Rue Henri Wallon</b>	<b>Stationnement</b>	<b>15/12/10</b>

**Absence de cheminement d'accès jusqu'au trottoir sans passer par la chaussée**

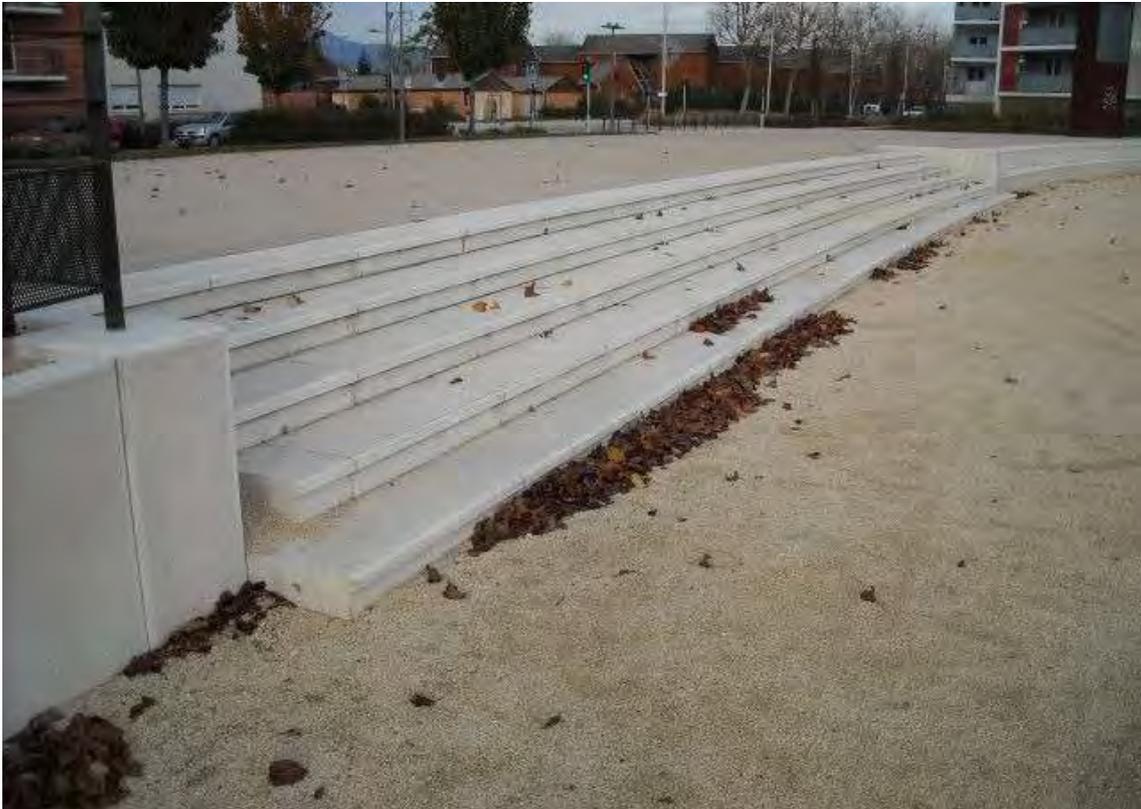
Localisation :	Type de contrainte :	Date :
<b>Parc Jo Blanchon</b>	<b>Escaliers</b>	<b>15/12/10</b>

- Absence de main courante préhensible des deux côtés de l'escalier**
- Absence de double main courante intermédiaire (escalier > 4,20m)**
- Absence de contraste sur nez de 1ère et dernière marche**

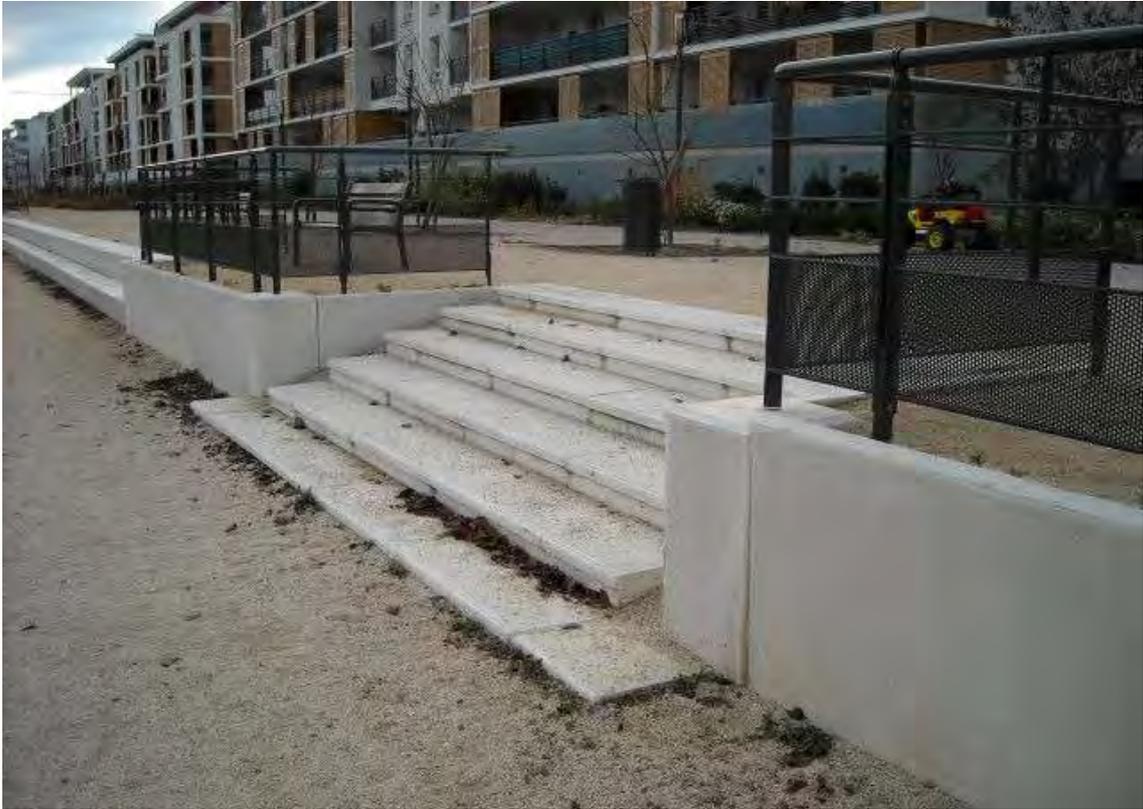
Localisation :	Type de contrainte :	Date :
<b>Parc Jo Blanchon</b>	<b>Escaliers</b>	<b>15/12/10</b>

**Absence de main courante préhensible des deux côtés de l'escalier**  
**Absence de contraste sur nez de 1ère et dernière marche**

Non conforme au  
 Décret n°2006-1658 du 21 décembre 2006  
 et à l'Arrêté du 15 janvier 2007

- ☛ Mise en oeuvre de main courante des deux côtés de l'escalier
- ☛ Apposer un dispositif contrastant (mini 5cm) sur nez de 1ère et dernière marche
- ☛ Mise en oeuvre de BEV conforme à la norme NF P98-351
- ☛

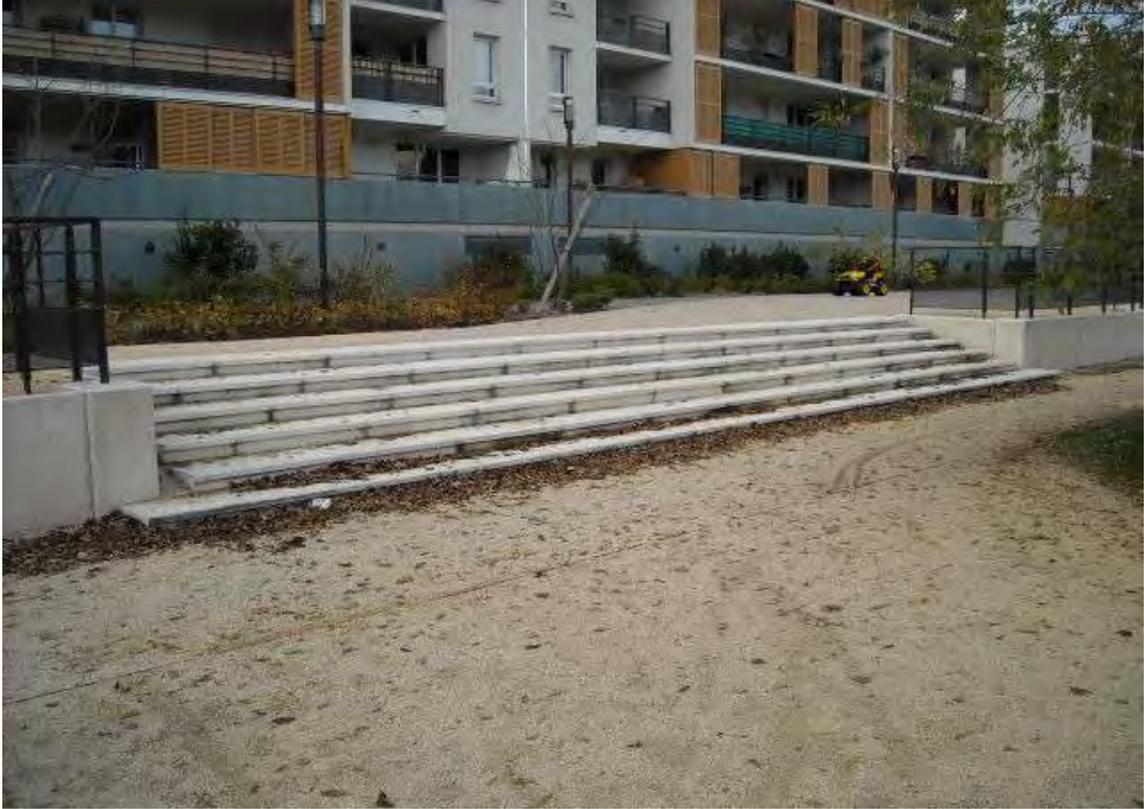
Localisation :	Type de contrainte :	Date :
<b>Parc Jo Blanchon</b>	<b>Escaliers</b>	<b>15/12/10</b>

- Absence de main courante préhensible des deux côtés de l'escalier**
- Absence de double main courante intermédiaire (escalier > 4,20m)**
- Absence de contraste sur nez de 1ère et dernière marche**

Non conforme au  
Décret n°2006-1658 du 21 décembre 2006  
et à l'Arrêté du 15 janvier 2007

- ☛ Mise en oeuvre de main courante des deux côtés de l'escalier
- ☛ Mise en oeuvre de double main courante intermediaire
- ☛ Apposer un dispositif contrastant (mini 5cm) sur nez de 1ère et dernière marche
- ☛ Mise en oeuvre de BEV conforme à la norme NF P98-351

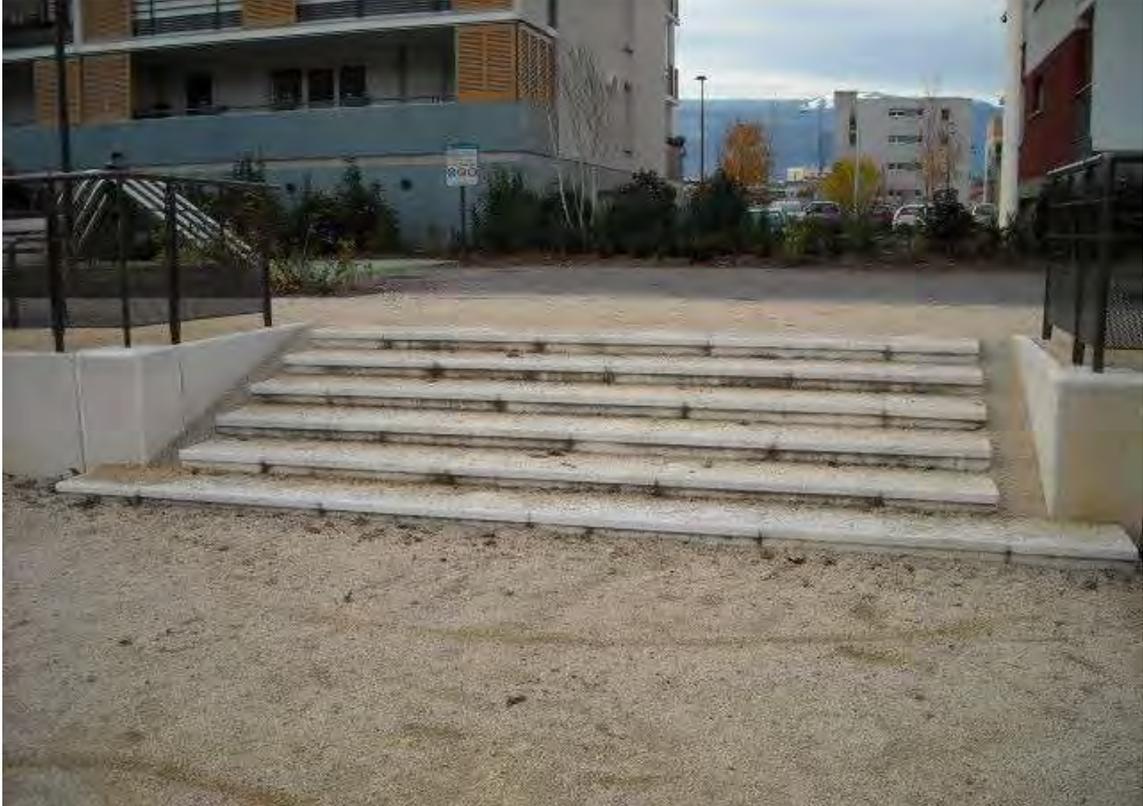
Localisation :	Type de contrainte :	Date :
<b>Parc Jo Blanchon</b>	<b>Escaliers</b>	<b>15/12/10</b>

**Absence de main courante préhensible des deux côtés de l'escalier**  
**Absence de contraste sur nez de 1ère et dernière marche**

Non conforme au  
 Décret n°2006-1658 du 21 décembre 2006  
 et à l'Arrêté du 15 janvier 2007

- ☛ Mise en oeuvre de main courante des deux côtés de l'escalier
- ☛ Apposer un dispositif contrastant (mini 5cm) sur nez de 1ère et dernière marche
- ☛ Mise en oeuvre de BEV conforme à la norme NF P98-351
- ☛

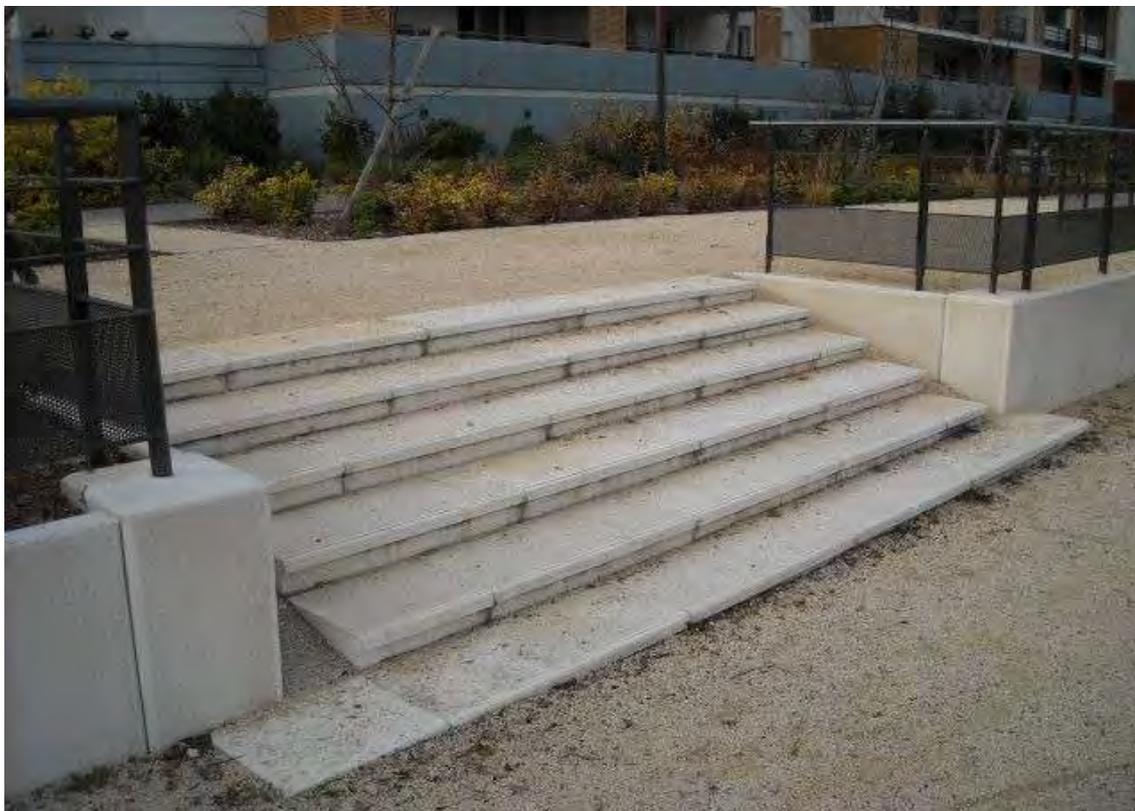
Localisation :	Type de contrainte :	Date :
<b>Parc Jo Blanchon</b>	<b>Escaliers</b>	<b>15/12/10</b>

**Absence de main courante préhensible des deux côtés de l'escalier**  
**Absence de contraste sur nez de 1ère et dernière marche**

Non conforme au  
 Décret n°2006-1658 du 21 décembre 2006  
 et à l'Arrêté du 15 janvier 2007

- ☛ Mise en oeuvre de main courante des deux côtés de l'escalier
- ☛ Apposer un dispositif contrastant (mini 5cm) sur nez de 1ère et dernière marche
- ☛ Mise en oeuvre de BEV conforme à la norme NF P98-351
- ☛

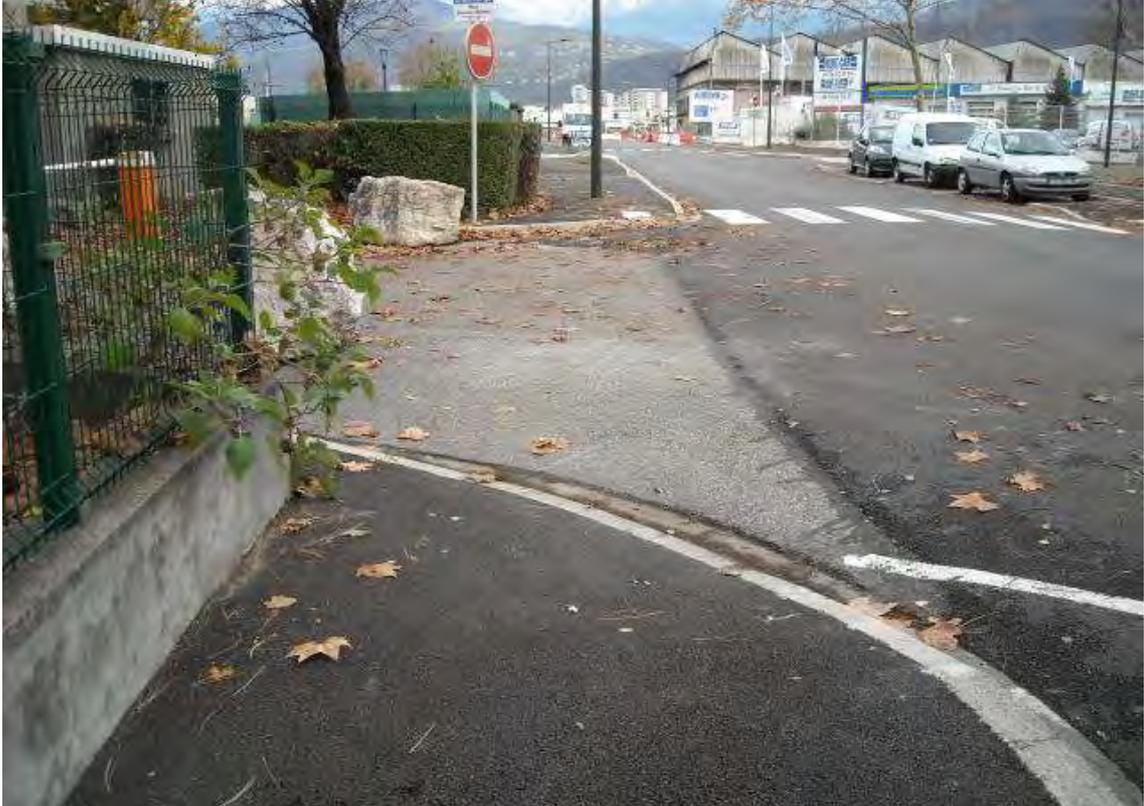
Localisation :	Type de contrainte :	Date :
<b>Rue Galilée</b>	<b>Ressaut</b>	<b>15/12/10</b>

**Absence d'abaissé de trottoir**

Non conforme au  
Décret n°2006-1658 du 21 décembre 2006  
et à l'Arrêté du 15 janvier 2007

- ☛ Réaliser l'abaissé de trottoir
- ☛
- ☛
- ☛

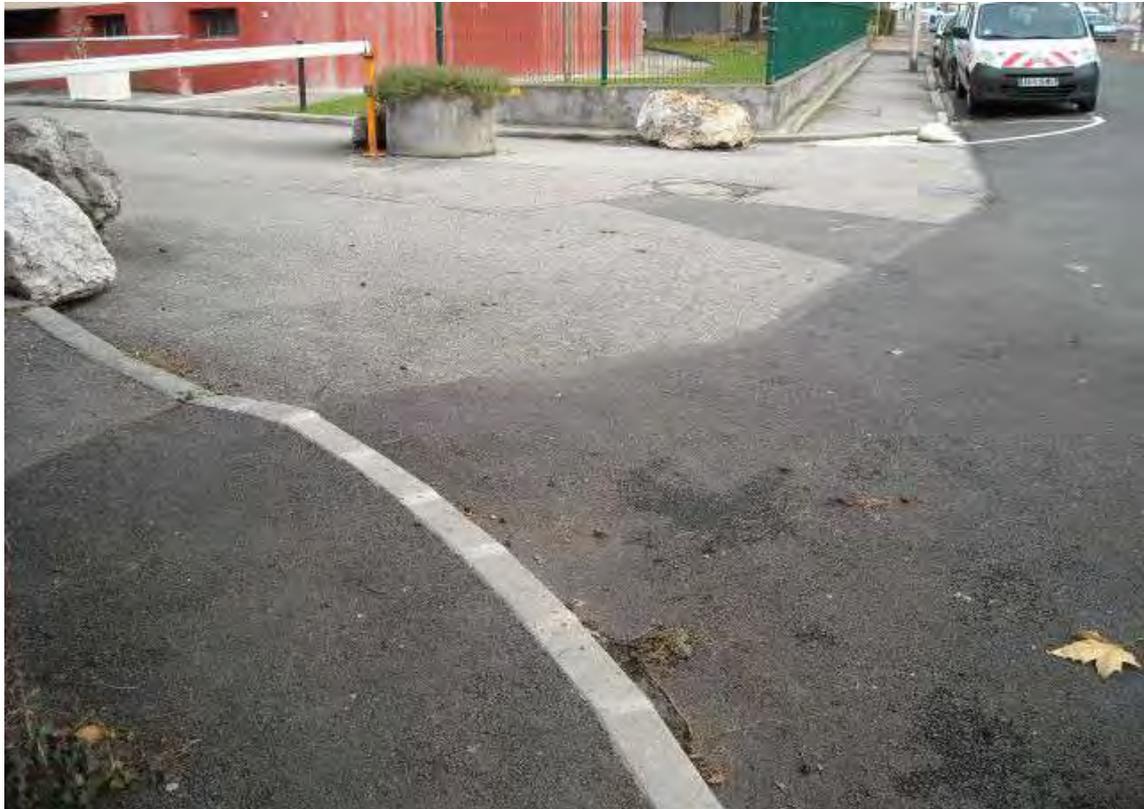
Localisation :	Type de contrainte :	Date :
<b>Rue Galilée</b>	<b>Ressaut</b>	<b>15/12/10</b>

**Présence de ressaut non conforme**

Non conforme au  
Décret n°2006-1658 du 21 décembre 2006  
et à l'Arrêté du 15 janvier 2007

- ☛ Supprimer le ressaut
- ☛
- ☛
- ☛

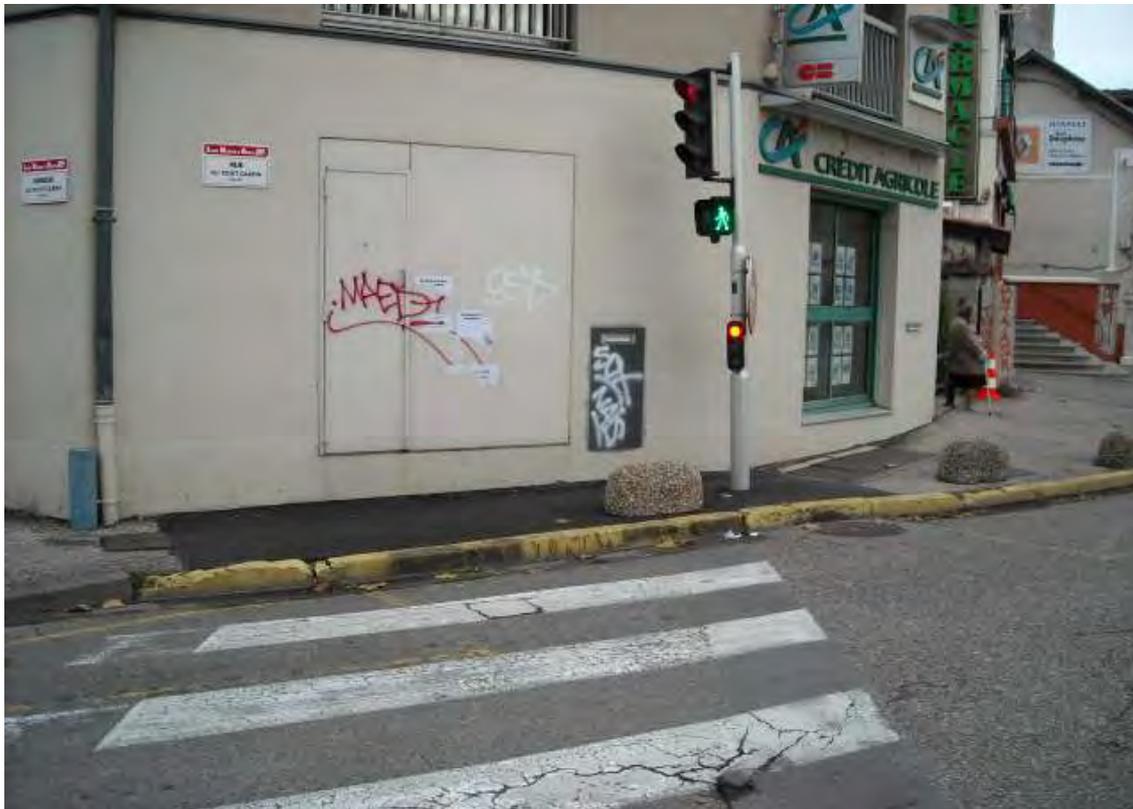
Localisation :	Type de contrainte :	Date :
<b>Rue du Pont Carpin</b>	<b>Traversée de chaussée</b>	<b>15/12/10</b>

- Absence d'abaissé de trottoir**
- Présence d'obstacle      Largeur de passage insuffisante**
- Absence de bande d'éveil de vigilance et de contraste tactile sur la chaussée**

Non conforme au  
Décret n°2006-1658 du 21 décembre 2006  
et à l'Arrêté du 15 janvier 2007

- ☛ Réaliser l'abaissé de trottoir
- ☛ Réaliser une sur-largeur de passage sur le trottoir
- ☛ Mise en oeuvre de BEV conforme à la norme NF P98-351
- ☛ Mise en oeuvre de contraste tactile sur la traversée de chaussée
