**Recensement des contraintes sur la voirie et l'espace public**

SOCOTEC	VILLE DE SAINT MARTIN D'HERES <b>DIAGNOSTIC ACCESSIBILITE</b>	Fiche n° <b>111</b>
---------	--	------------------------

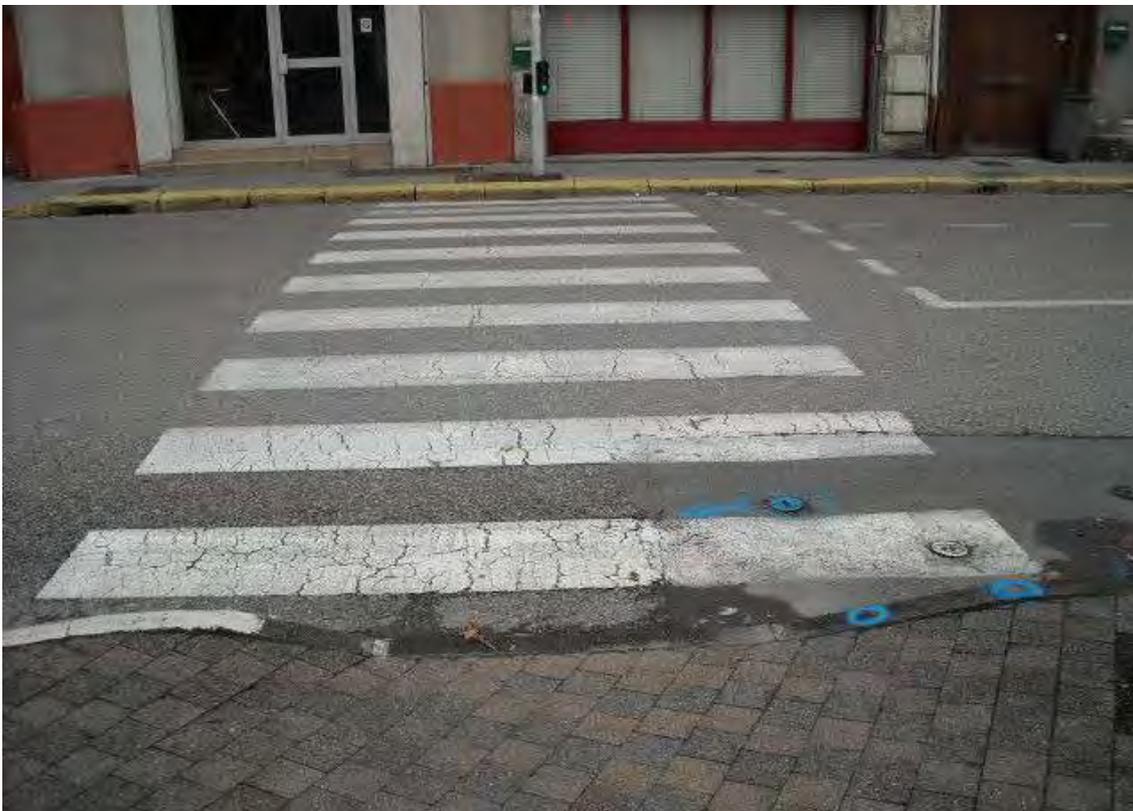
Localisation :	Type de contrainte :	Date :
<b>Avenue Ambroise Croizat</b>	<b>Traversée de chaussée</b>	<b>15/12/10</b>

- Absence d'abaissé de trottoir**
- Largeur de l'abaissé de trottoir insuffisant**
- Absence de bande d'éveil de vigilance et de contraste tactile sur la chaussée**

Non conforme au  
Décret n°2006-1658 du 21 décembre 2006  
et à l'Arrêté du 15 janvier 2007

- ☛ Réaliser l'abaissé de trottoir
- ☛ Elargissement de l'abaissé de trottoir (minimun : 1,20m)
- ☛ Mise en oeuvre de BEV conforme à la norme NF P98-351
- ☛ Mise en oeuvre de contraste tactile sur la traversée de chaussée

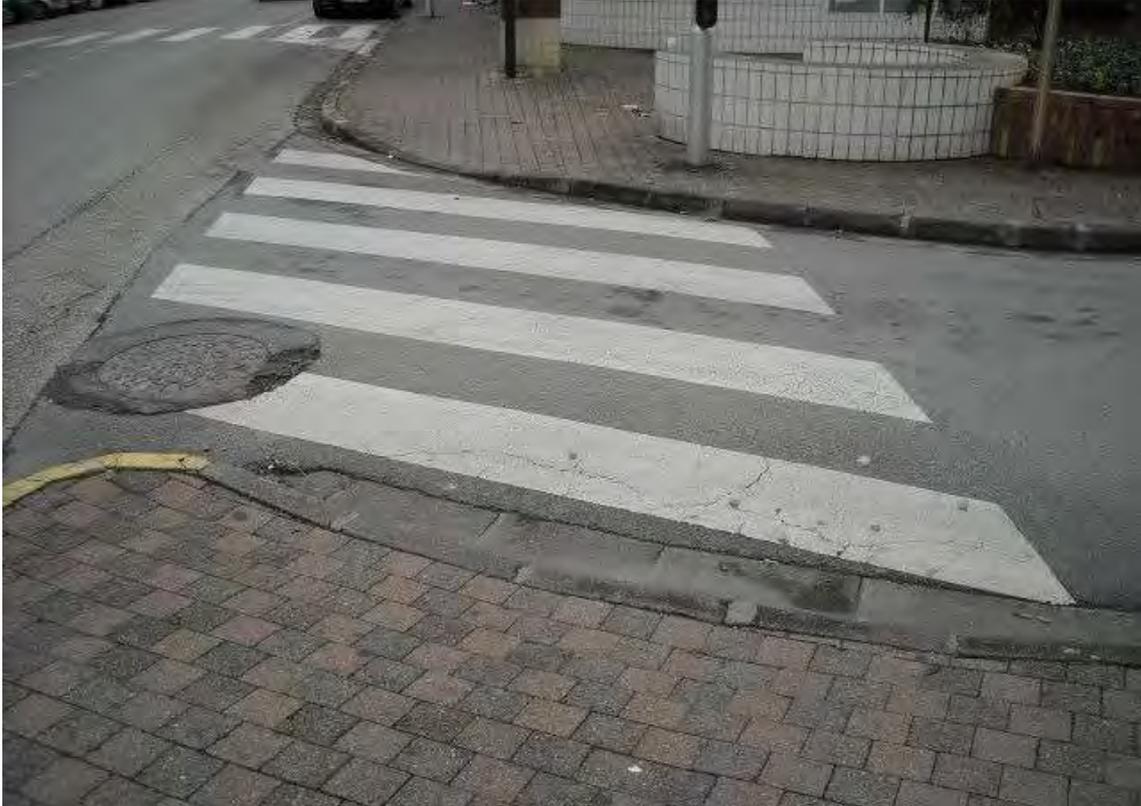
Localisation :	Type de contrainte :	Date :
<b>Avenue Ambroise Croizat</b>	<b>Traversée de chaussée</b>	<b>15/12/10</b>

**Largeur de l'abaissé de trottoir insuffisant**  
**Absence de bande d'éveil de vigilance et de contraste tactile sur la chaussée**

Non conforme au  
 Décret n°2006-1658 du 21 décembre 2006  
 et à l'Arrêté du 15 janvier 2007

- ☛ Elargissement de l'abaissé de trottoir (minimun : 1,20m)
- ☛ Mise en oeuvre de BEV conforme à la norme NF P98-351
- ☛ Mise en oeuvre de contraste tactile sur la traversée de chaussée
- ☛

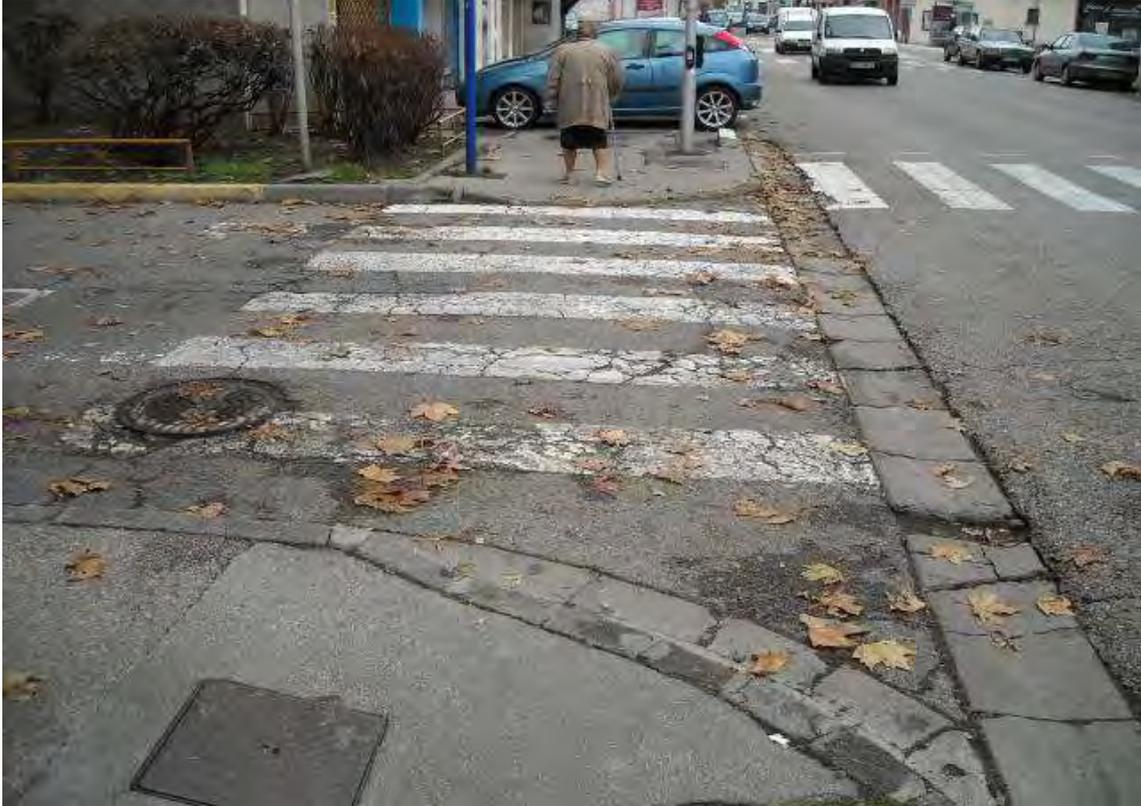
Localisation :	Type de contrainte :	Date :
<b>Avenue Ambroise Croizat</b>	<b>Traversée de chaussée</b>	<b>15/12/10</b>

**Absence de bande d'éveil de vigilance et de contraste tactile sur la chaussée**  
**Défaut d'entretien du marquage au sol (contraste visuel avec la chaussée)**

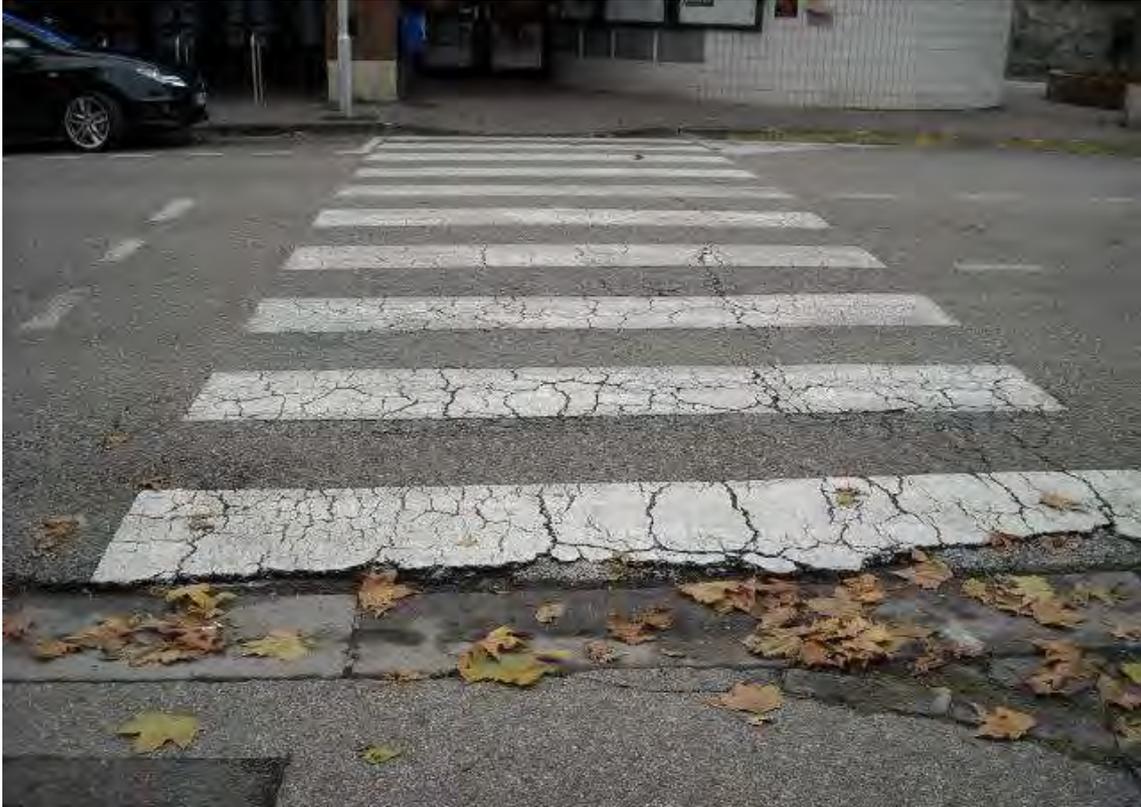
Localisation :	Type de contrainte :	Date :
<b>Avenue Ambroise Croizat</b>	<b>Traversée de chaussée</b>	<b>15/12/10</b>

**Absence de bande d'éveil de vigilance et de contraste tactile sur la chaussée**

Non conforme au  
Décret n°2006-1658 du 21 décembre 2006  
et à l'Arrêté du 15 janvier 2007

- ☛ Mise en oeuvre de BEV conforme à la norme NF P98-351
- ☛ Mise en oeuvre de contraste tactile sur la traversée de chaussée
- ☛
- ☛

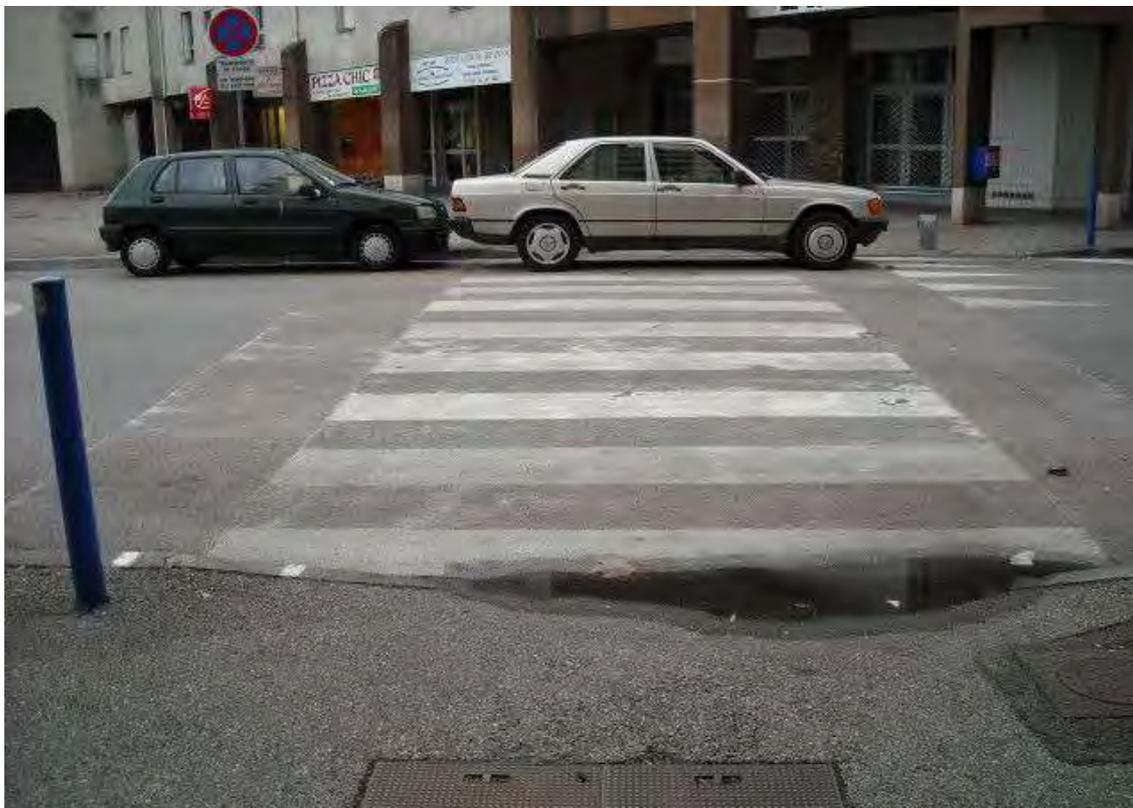
Localisation :	Type de contrainte :	Date :
<b>Avenue Ambroise Croizat</b>	<b>Traversée de chaussée</b>	<b>15/12/10</b>

**Absence de bande d'éveil de vigilance et de contraste tactile sur la chaussée**

**Présence d'obstacle**      **(Pb stationnement véhicule)**  
**(Pb écoulement d'eau)**

Non conforme au  
 Décret n°2006-1658 du 21 décembre 2006  
 et à l'Arrêté du 15 janvier 2007

- ☞ Mise en oeuvre de BEV conforme à la norme NF P98-351
- ☞ Mise en oeuvre de contraste tactile sur la traversée de chaussée
- ☞ Supprimer la stagnation d'eau au droit de l'abaissé de trottoir
- ☞

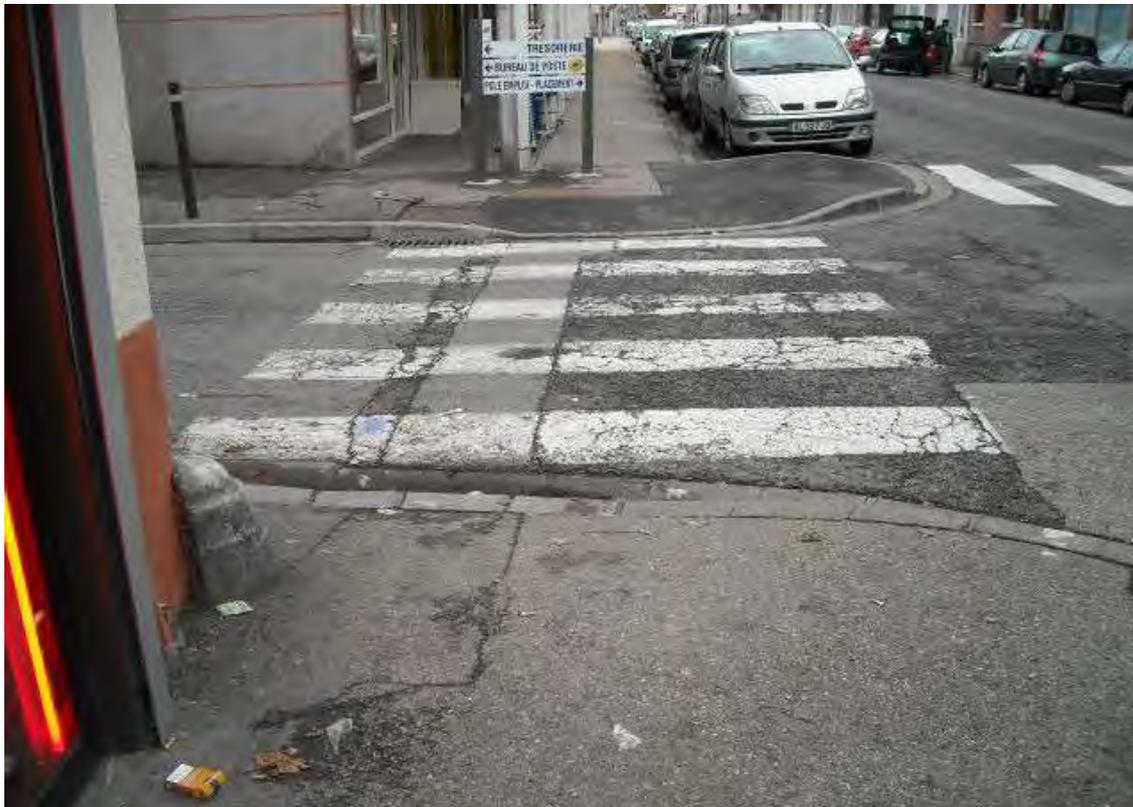
Localisation :	Type de contrainte :	Date :
<b>Rue de la Poste</b>	<b>Traversée de chaussée</b>	<b>15/12/10</b>

**Largeur de l'abaissé de trottoir insuffisant**  
**Absence de bande d'éveil de vigilance et de contraste tactile sur la chaussée**

Non conforme au  
 Décret n°2006-1658 du 21 décembre 2006  
 et à l'Arrêté du 15 janvier 2007

- ☛ Elargissement de l'abaissé de trottoir (minimum : 1,20m)
- ☛ Mise en oeuvre de BEV conforme à la norme NF P98-351
- ☛ Mise en oeuvre de contraste tactile sur la traversée de chaussée
- ☛

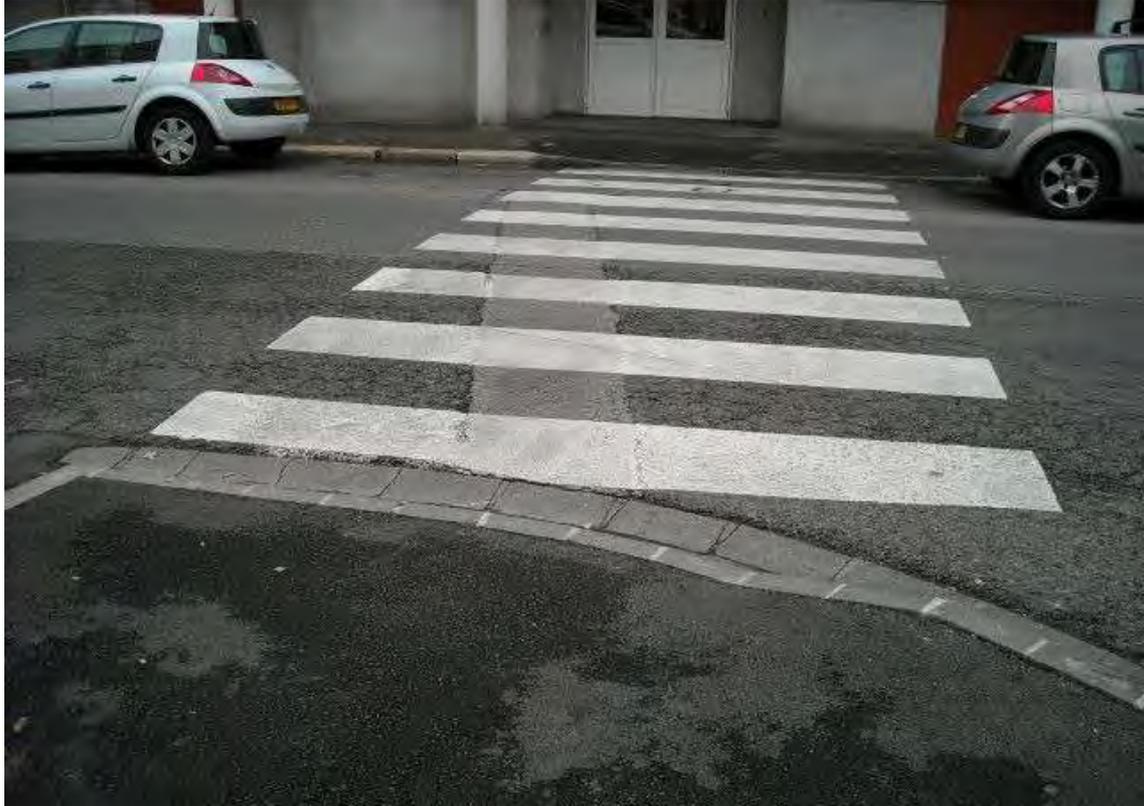
Localisation :	Type de contrainte :	Date :
<b>Avenue Ambroise Croizat</b>	<b>Traversée de chaussée</b>	<b>15/12/10</b>

**Absence de bande d'éveil de vigilance et de contraste tactile sur la chaussée**

Non conforme au  
Décret n°2006-1658 du 21 décembre 2006  
et à l'Arrêté du 15 janvier 2007

- ☛ Mise en oeuvre de BEV conforme à la norme NF P98-351
- ☛ Mise en oeuvre de contraste tactile sur la traversée de chaussée
- ☛
- ☛

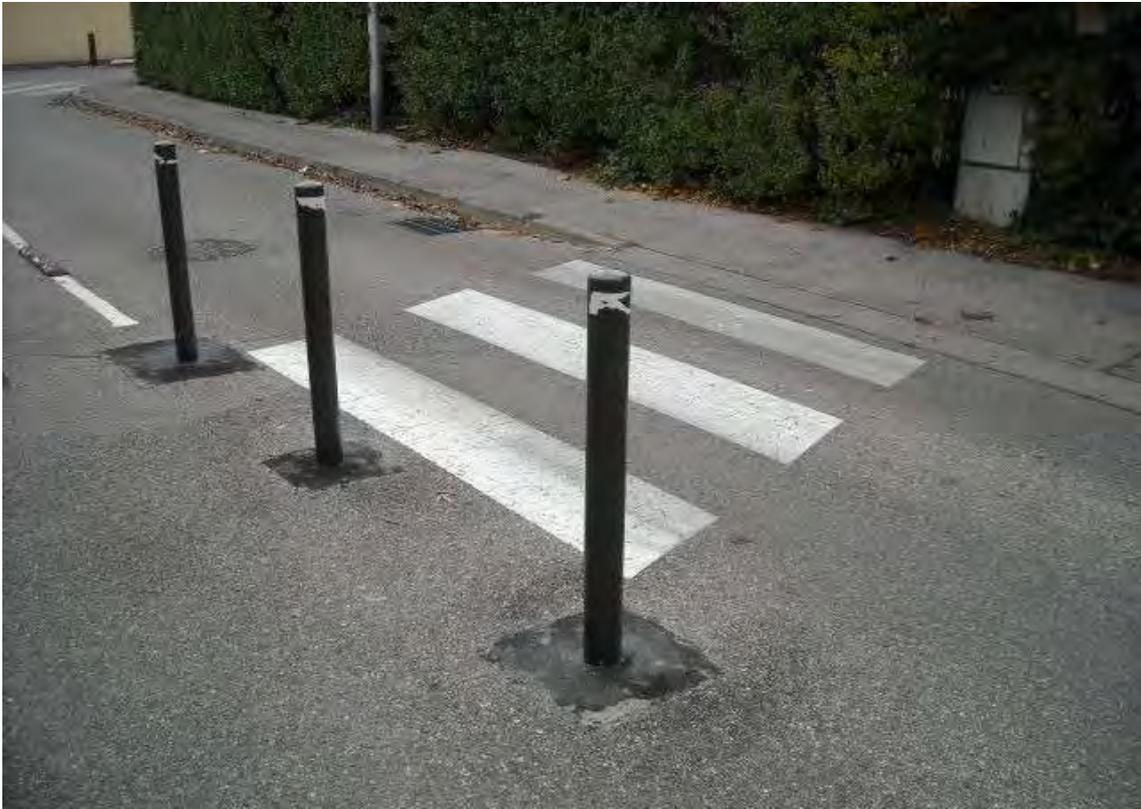
Localisation :	Type de contrainte :	Date :
<b>Rue Stendhal</b>	<b>Traversée de chaussée</b>	<b>15/12/10</b>

**Absence de bande d'éveil de vigilance et de contraste tactile sur la chaussée**

Non conforme au  
 Décret n°2006-1658 du 21 décembre 2006  
 et à l'Arrêté du 15 janvier 2007

- ☛ Mise en oeuvre de BEV conforme à la norme NF P98-351
- ☛ Mise en oeuvre de contraste tactile sur la traversée de chaussée
- ☛
- ☛

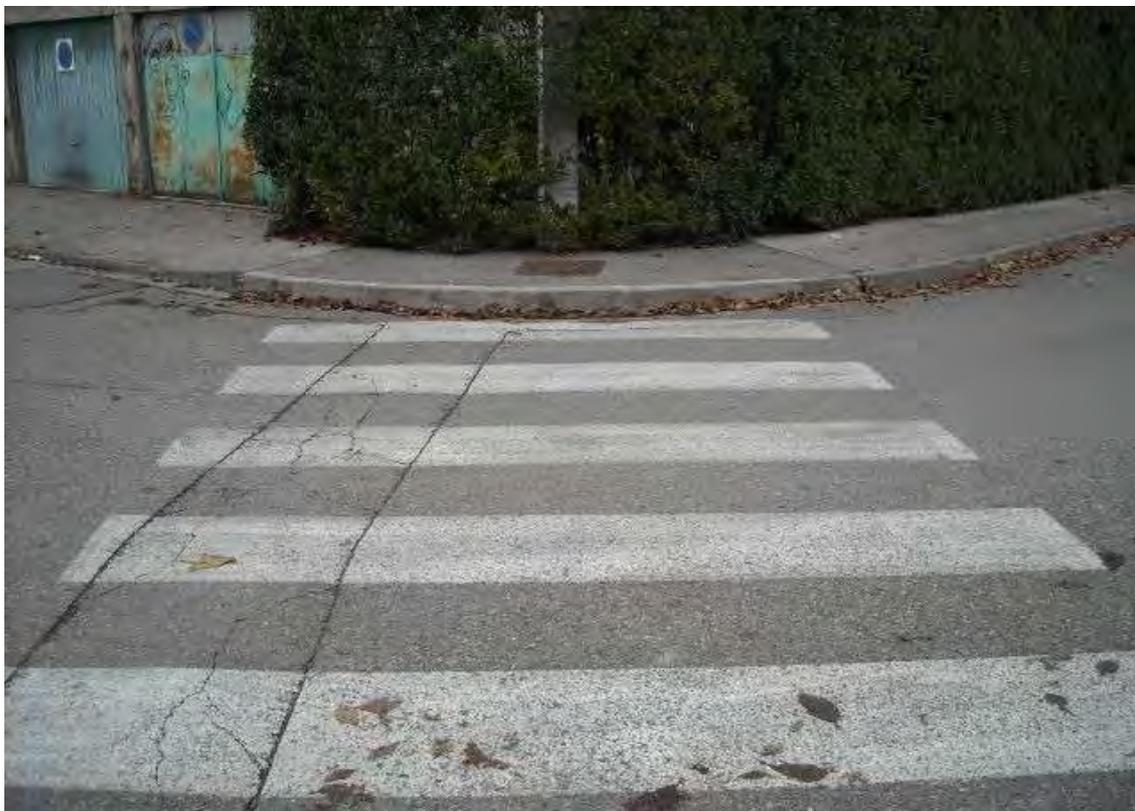
Localisation :	Type de contrainte :	Date :
<b>Rue Stendhal</b>	<b>Traversée de chaussée</b>	<b>15/12/10</b>

**Absence d'abaissé de trottoir**  
**Absence de bande d'éveil de vigilance et de contraste tactile sur la chaussée**

Non conforme au  
 Décret n°2006-1658 du 21 décembre 2006  
 et à l'Arrêté du 15 janvier 2007

- ☛ Réaliser l'abaissé de trottoir
- ☛ Mise en oeuvre de BEV conforme à la norme NF P98-351
- ☛ Mise en oeuvre de contraste tactile sur la traversée de chaussée
- ☛

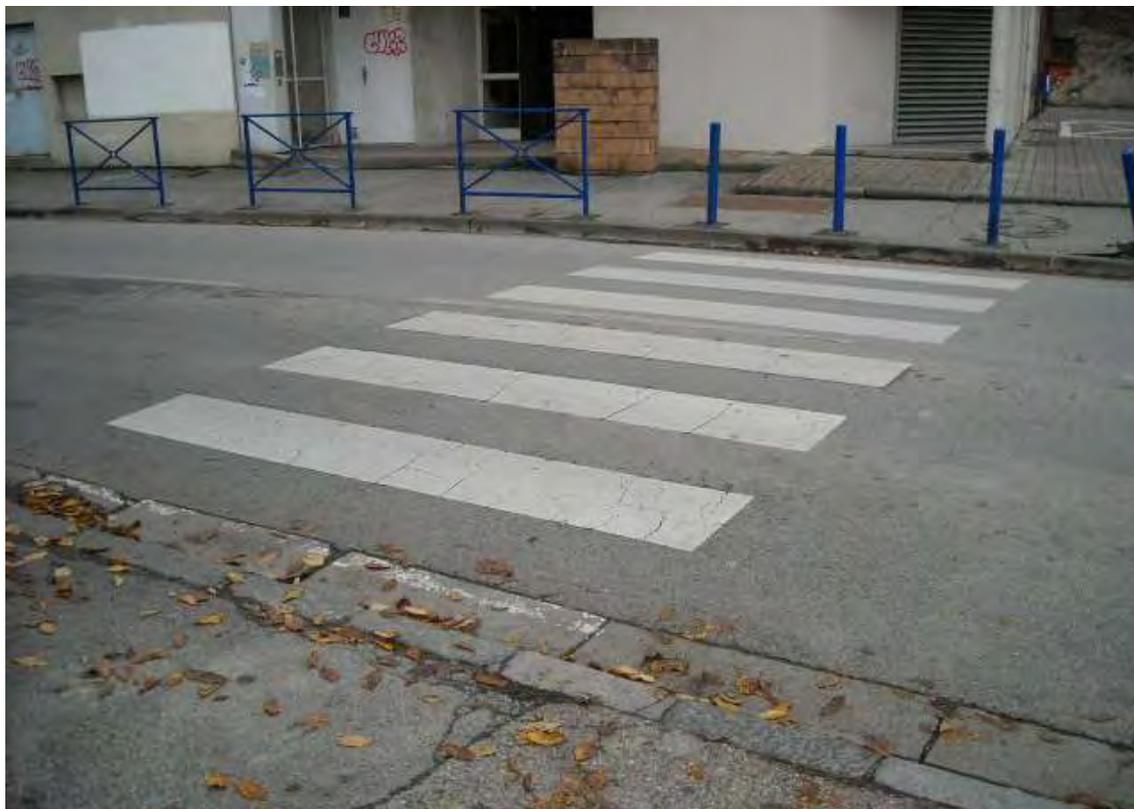
Localisation :	Type de contrainte :	Date :
<b>Avenue Jules Vallès</b>	<b>Traversée de chaussée</b>	<b>15/12/10</b>

- Absence d'abaissé de trottoir**
- Absence de bande d'éveil de vigilance et de contraste tactile sur la chaussée**
- Obstacle non conforme à l'abaque de détection des bornes et poteaux**

Non conforme au  
Décret n°2006-1658 du 21 décembre 2006  
et à l'Arrêté du 15 janvier 2007

- ☛ Réaliser l'abaissé de trottoir
- ☛ Mise en oeuvre de BEV conforme à la norme NF P98-351
- ☛ Mise en oeuvre de contraste tactile sur la traversée de chaussée
- ☛ Remplacer le mobilier par une borne conforme (annexe 3 de l'arrêté du 15/1/2007)

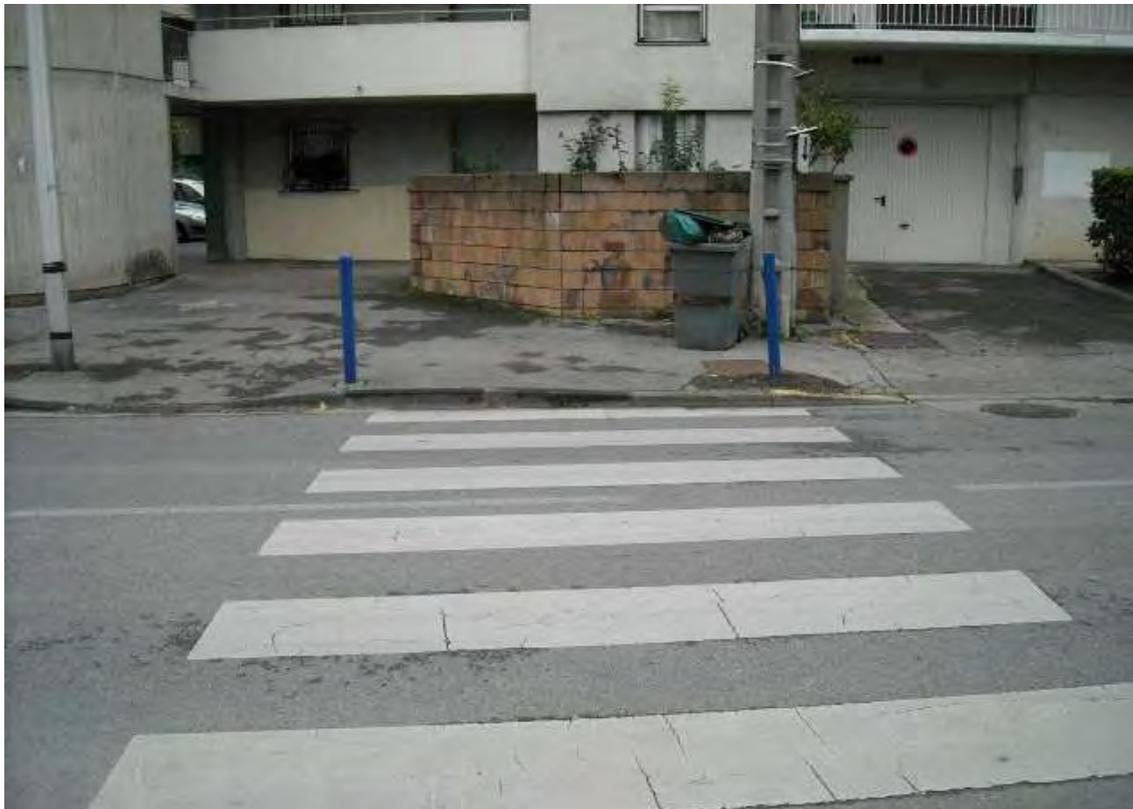
Localisation :	Type de contrainte :	Date :
<b>Avenue Jules Vallès</b>	<b>Traversée de chaussée</b>	<b>15/12/10</b>

- Absence d'abaissé de trottoir**
- Absence de bande d'éveil de vigilance et de contraste tactile sur la chaussée**
- Obstacle non conforme à l'abaque de détection des bornes et poteaux**

Non conforme au  
Décret n°2006-1658 du 21 décembre 2006  
et à l'Arrêté du 15 janvier 2007

- ☛ Réaliser l'abaissé de trottoir
- ☛ Mise en oeuvre de BEV conforme à la norme NF P98-351
- ☛ Mise en oeuvre de contraste tactile sur la traversée de chaussée
- ☛ Remplacer le mobilier par une borne conforme (annexe 3 de l'arrêté du 15/1/2007)

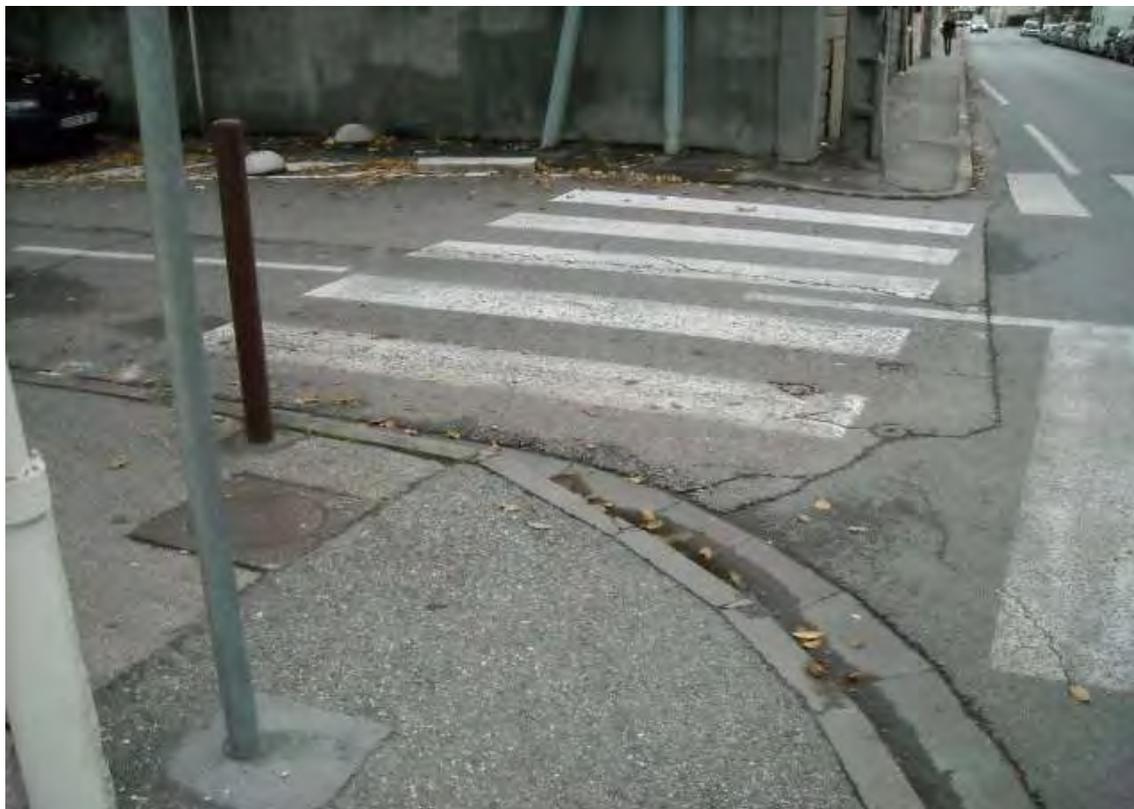
Localisation :	Type de contrainte :	Date :
<b>Rue Stendhal</b>	<b>Traversée de chaussée</b>	<b>15/12/10</b>

- Largeur de l'abaissé de trottoir insuffisant**
- Largeur de passage insuffisant**
- Absence de bande d'éveil de vigilance et de contraste tactile sur la chaussée**

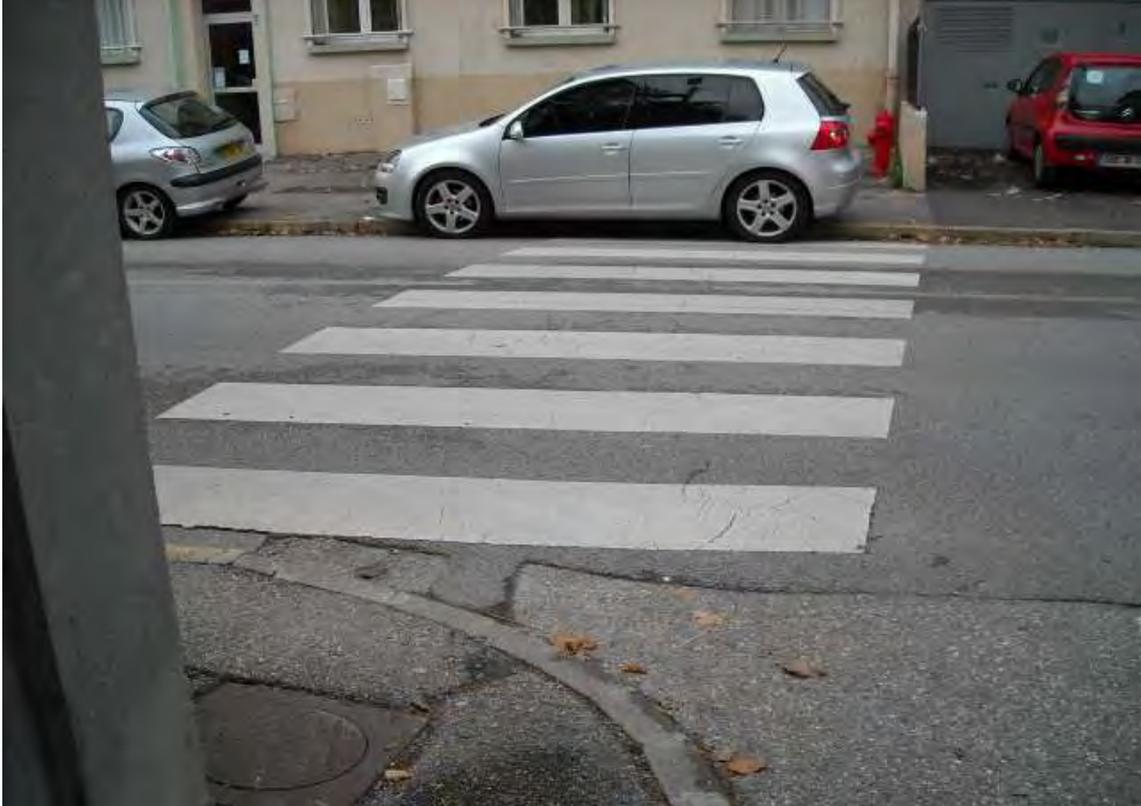
Localisation :	Type de contrainte :	Date :
<b>Avenue Jules Vallès</b>	<b>Traversée de chaussée</b>	<b>15/12/10</b>

**Absence d'abaissé de trottoir**  
**Absence de bande d'éveil de vigilance et de contraste tactile sur la chaussée**  
**Présence d'obstacle (Pb stationnement véhicule)**

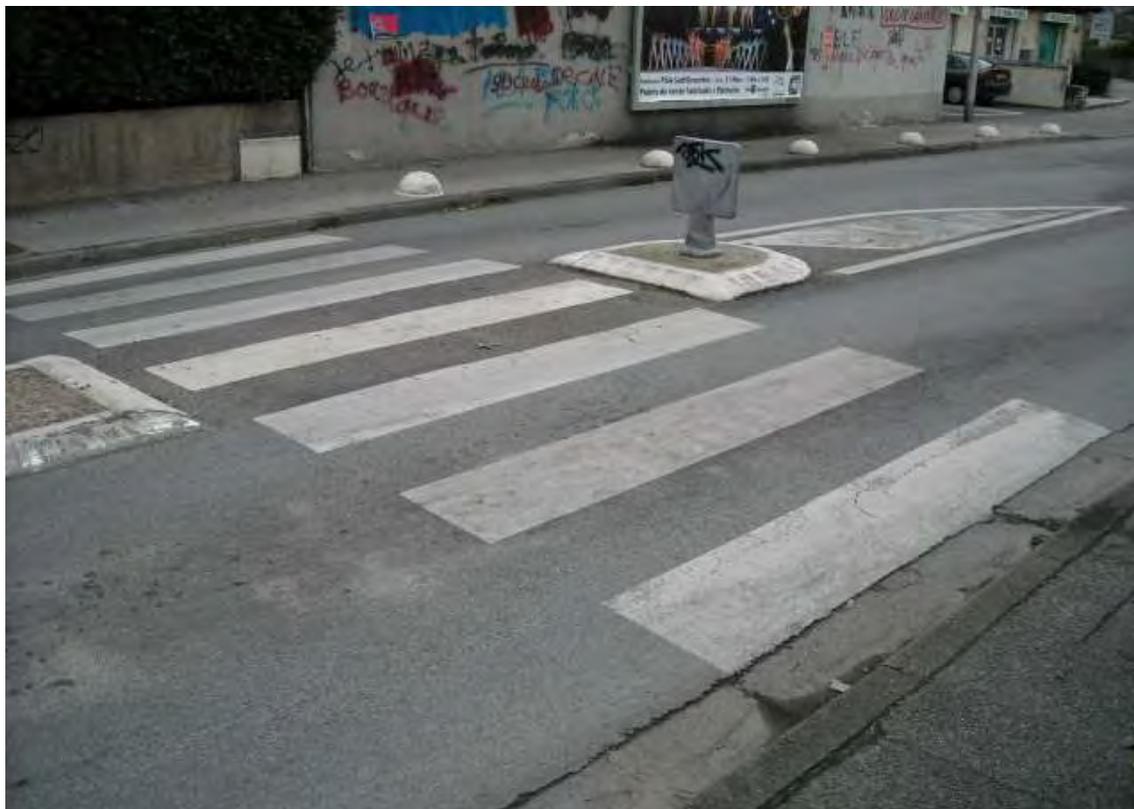
Localisation :	Type de contrainte :	Date :
<b>Avenue Jules Vallès</b>	<b>Traversée de chaussée</b>	<b>15/12/10</b>

- Absence d'abaissé de trottoir**
- Absence de bande d'éveil de vigilance et de contraste tactile sur la chaussée**
- Obstacle non conforme à l'abaque de détection des bornes et poteaux**

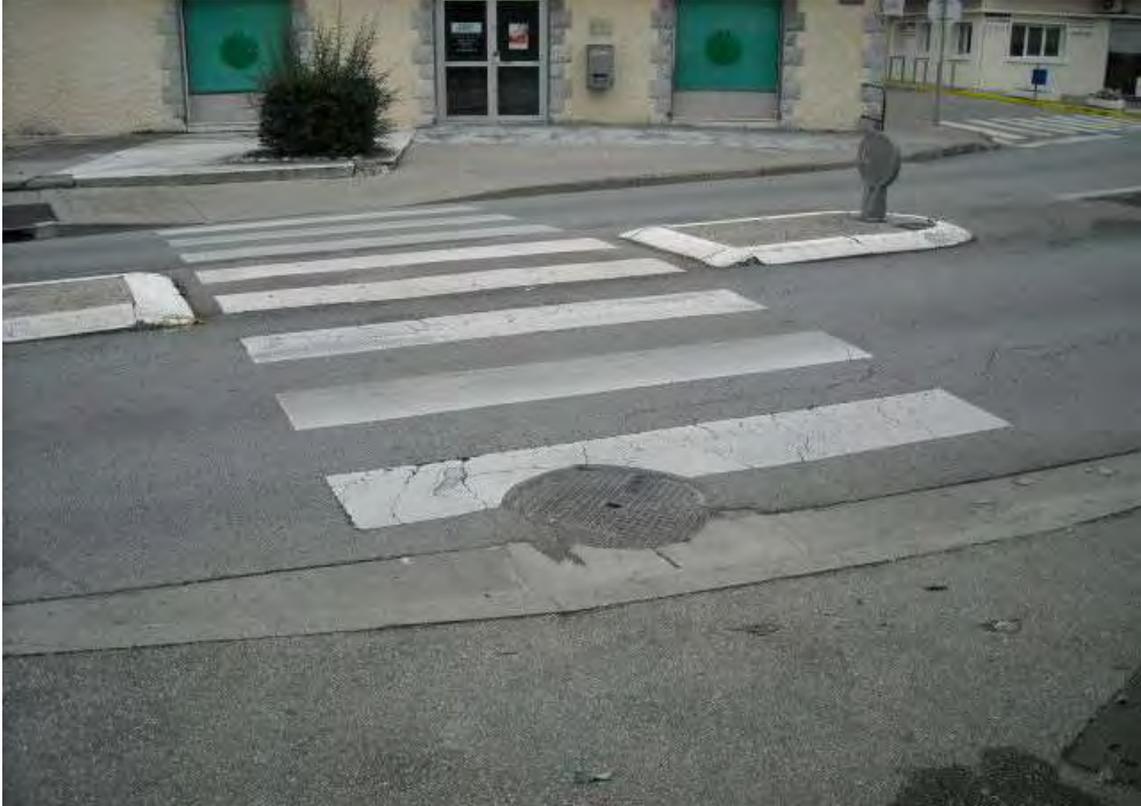
Localisation :	Type de contrainte :	Date :
<b>Avenue Jules Vallès</b>	<b>Traversée de chaussée</b>	<b>15/12/10</b>

**Absence de bande d'éveil de vigilance et de contraste tactile sur la chaussée**

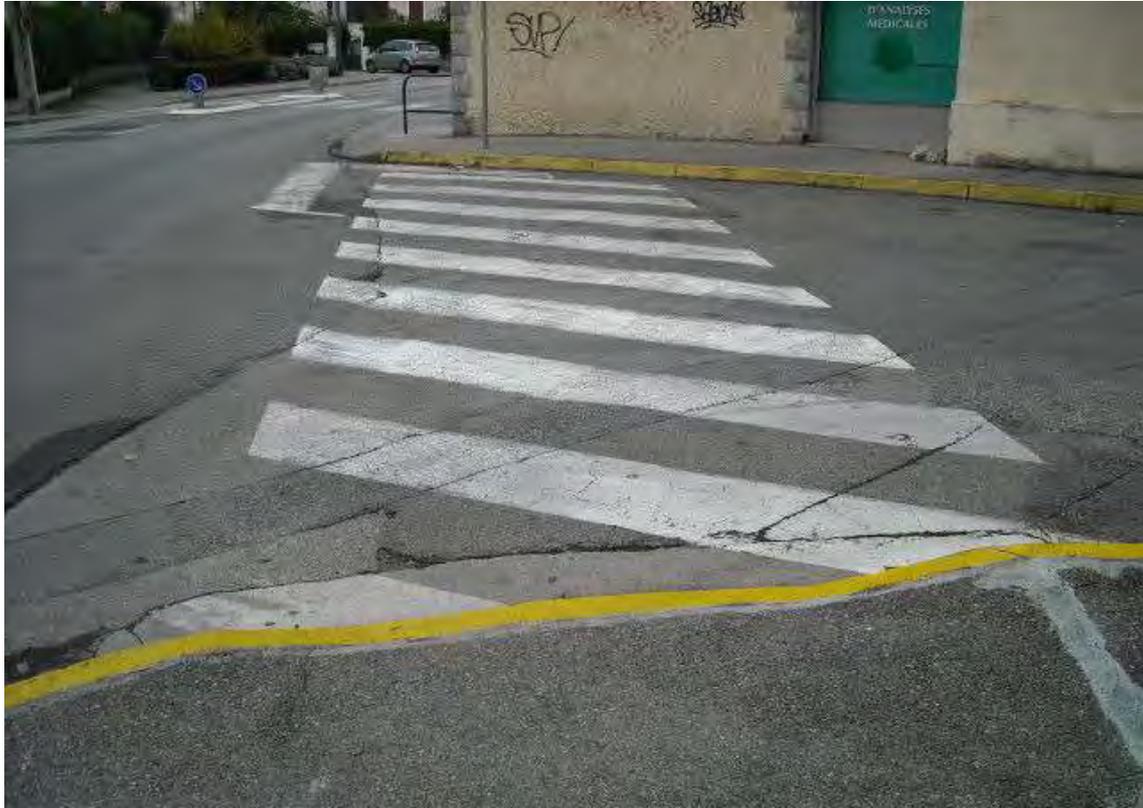
Localisation :	Type de contrainte :	Date :
<b>Rue Belledonne</b>	<b>Traversée de chaussée</b>	<b>15/12/10</b>

- Absence d'abaissé de trottoir**
- Absence de bande d'éveil de vigilance et de contraste tactile sur la chaussée**
- Présence d'obstacle** (Poteau au milieu)

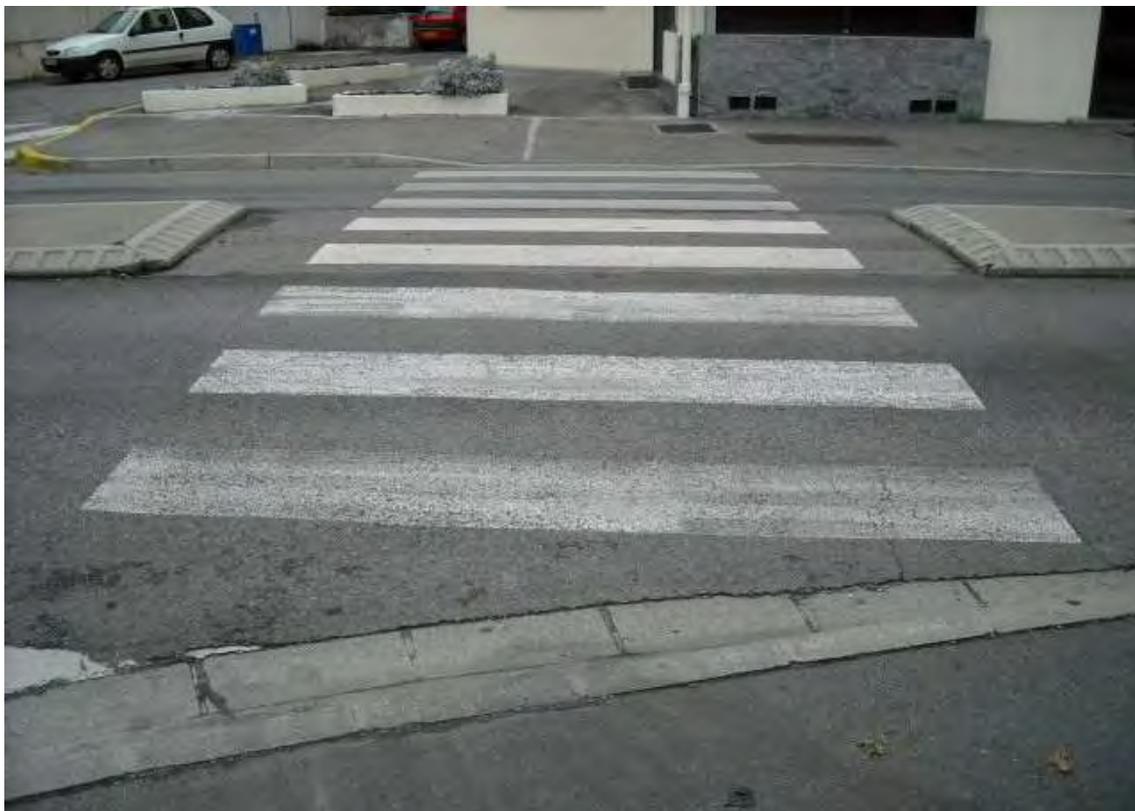
Localisation :	Type de contrainte :	Date :
<b>Avenue Jules Vallès</b>	<b>Traversée de chaussée</b>	<b>15/12/10</b>

**Absence de bande d'éveil de vigilance et de contraste tactile sur la chaussée**

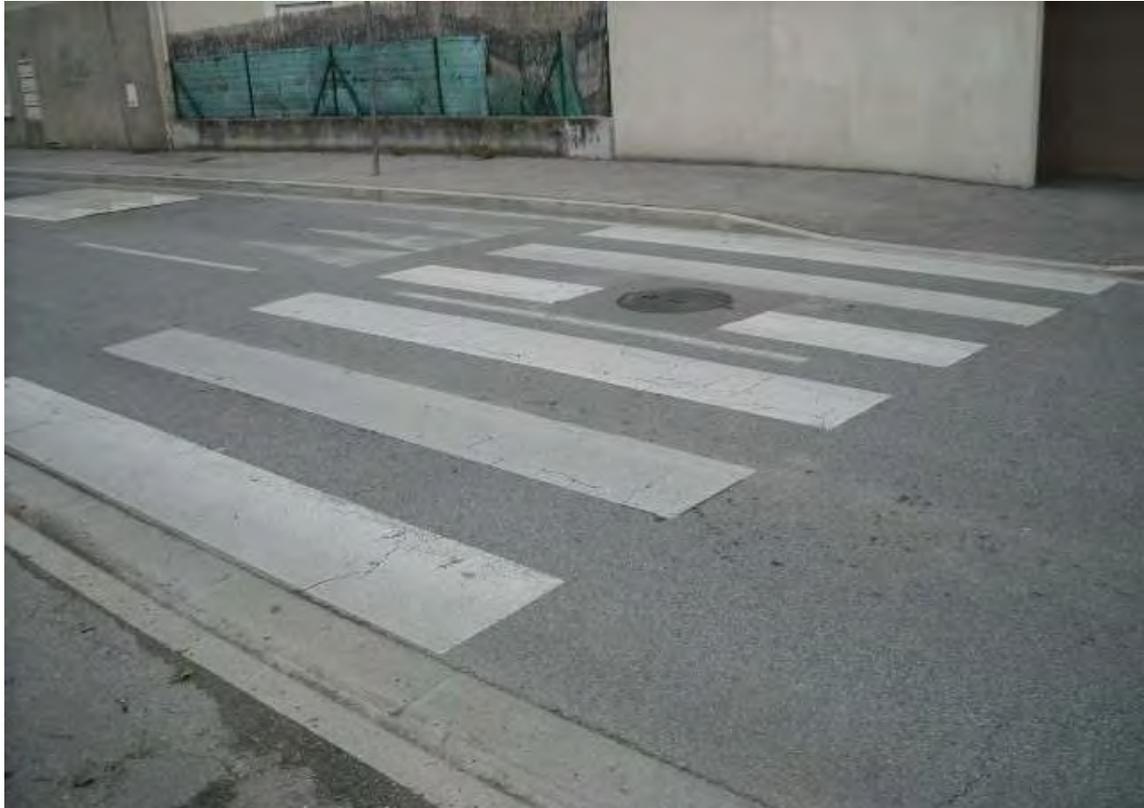
Localisation :	Type de contrainte :	Date :
<b>Avenue Jules Vallès</b>	<b>Traversée de chaussée</b>	<b>15/12/10</b>

**Absence de bande d'éveil de vigilance et de contraste tactile sur la chaussée**

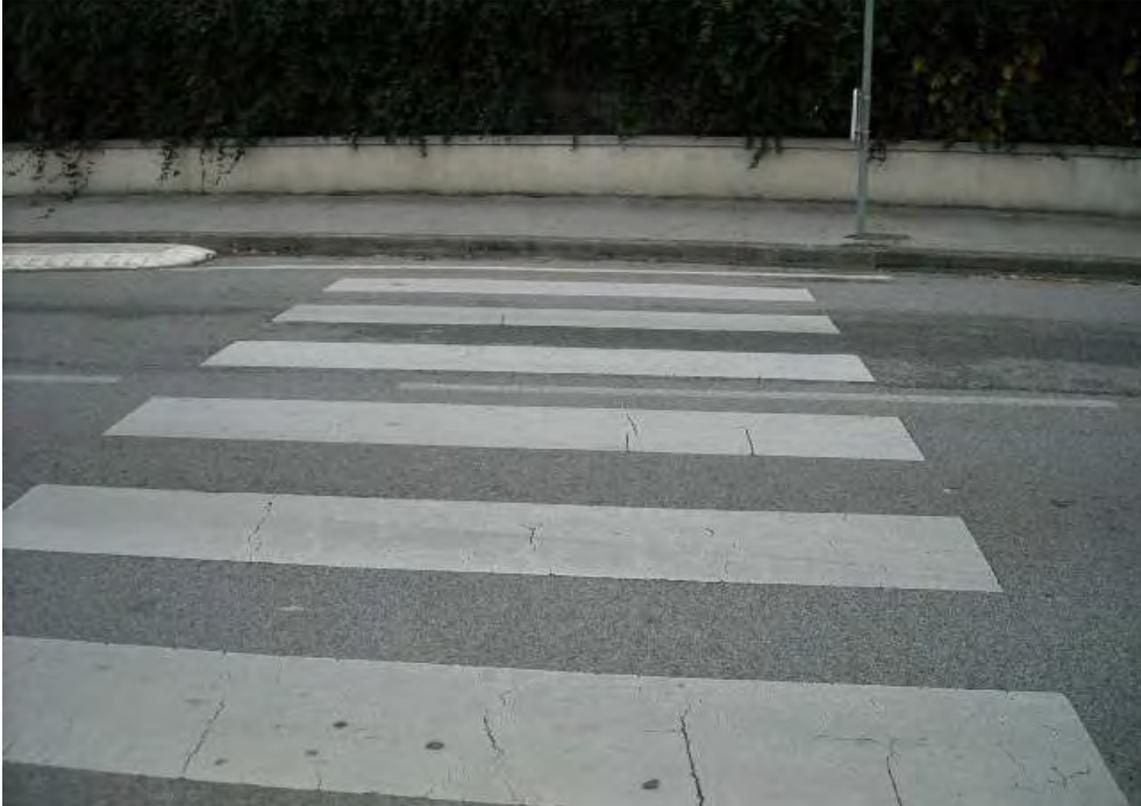
Localisation :	Type de contrainte :	Date :
<b>Avenue Jules Vallès</b>	<b>Traversée de chaussée</b>	<b>15/12/10</b>

**Absence d'abaissé de trottoir**  
**Absence de bande d'éveil de vigilance et de contraste tactile sur la chaussée**

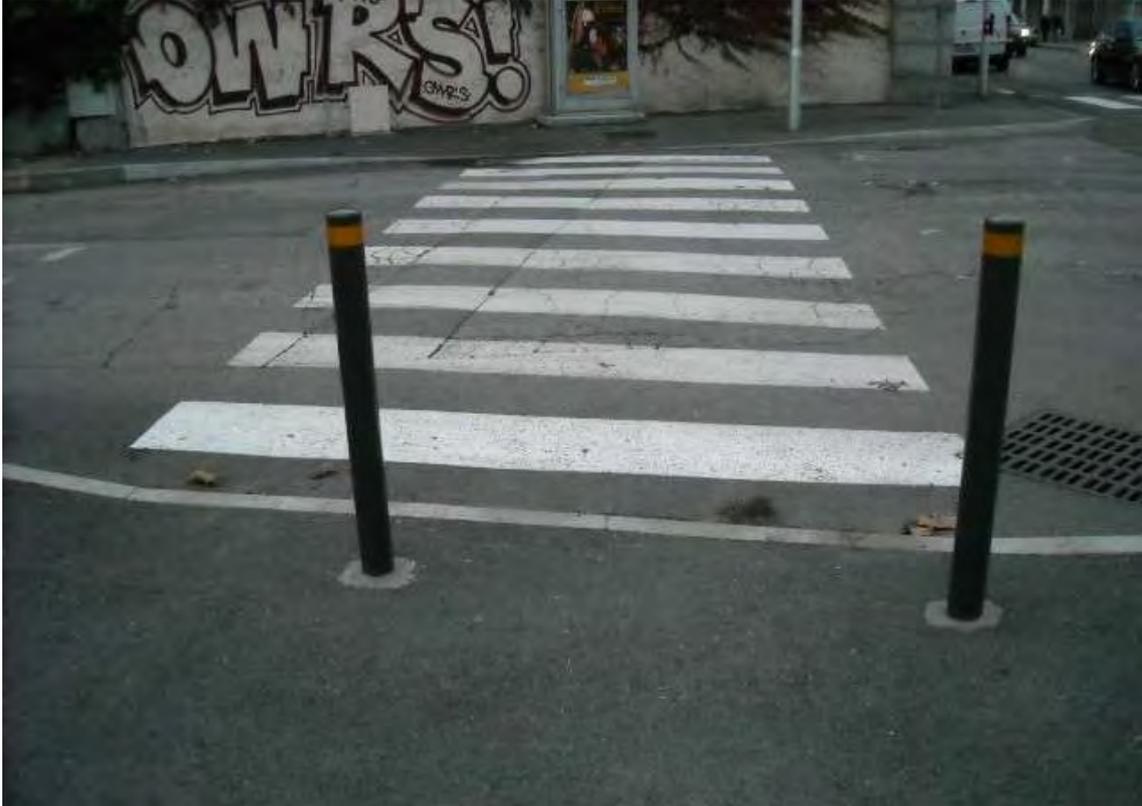
Localisation :	Type de contrainte :	Date :
Rue Henri Revoy	Traversée de chaussée	15/12/10

**Absence de bande d'éveil de vigilance et de contraste tactile sur la chaussée**  
**Obstacle non conforme à l'abaque de détection des bornes et poteaux**

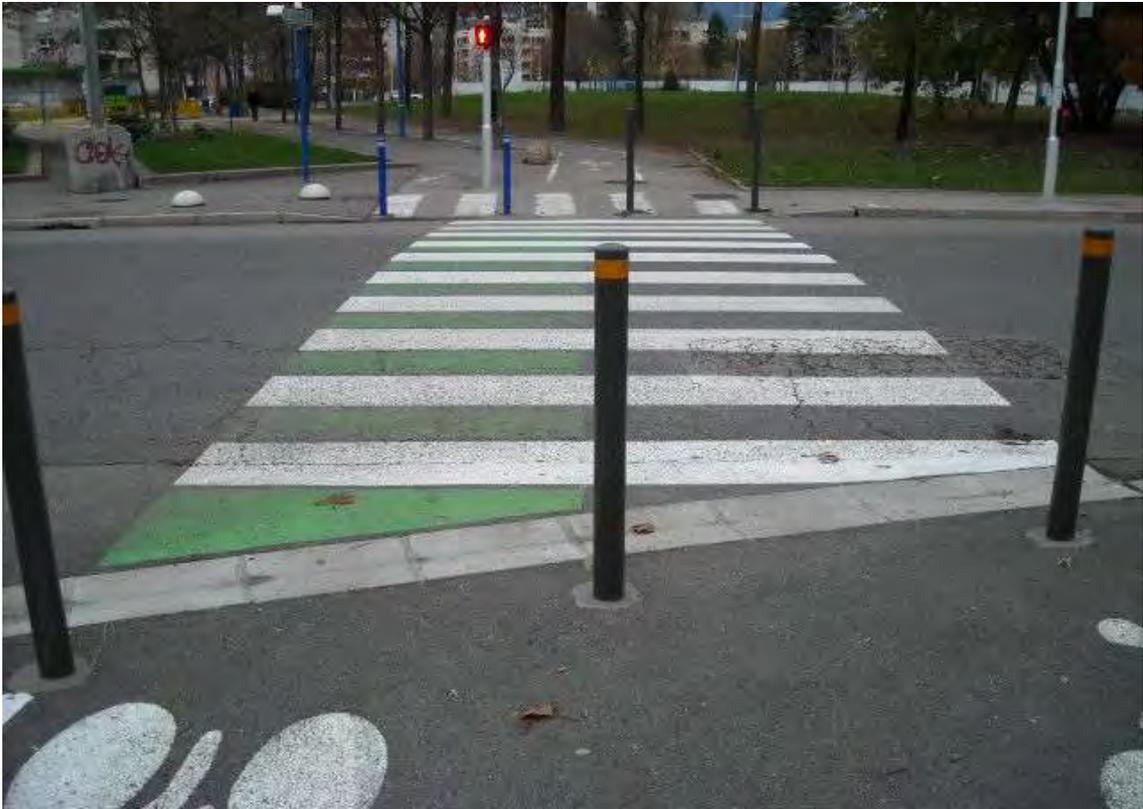
Localisation :	Type de contrainte :	Date :
<b>Avenue Ambroise Croizat</b>	<b>Traversée de chaussée</b>	<b>15/12/10</b>

**Absence de bande d'éveil de vigilance et de contraste tactile sur la chaussée**  
**Obstacle non conforme à l'abaque de détection des bornes et poteaux**
