SOCOTEC	VILLE DE SAINT MARTIN D'HERES DIAGNOSTIC ACCESSIBILITE	Fiche n° 457
---------	--	------------------------

Recensement des contraintes sur la voirie et l'espace public

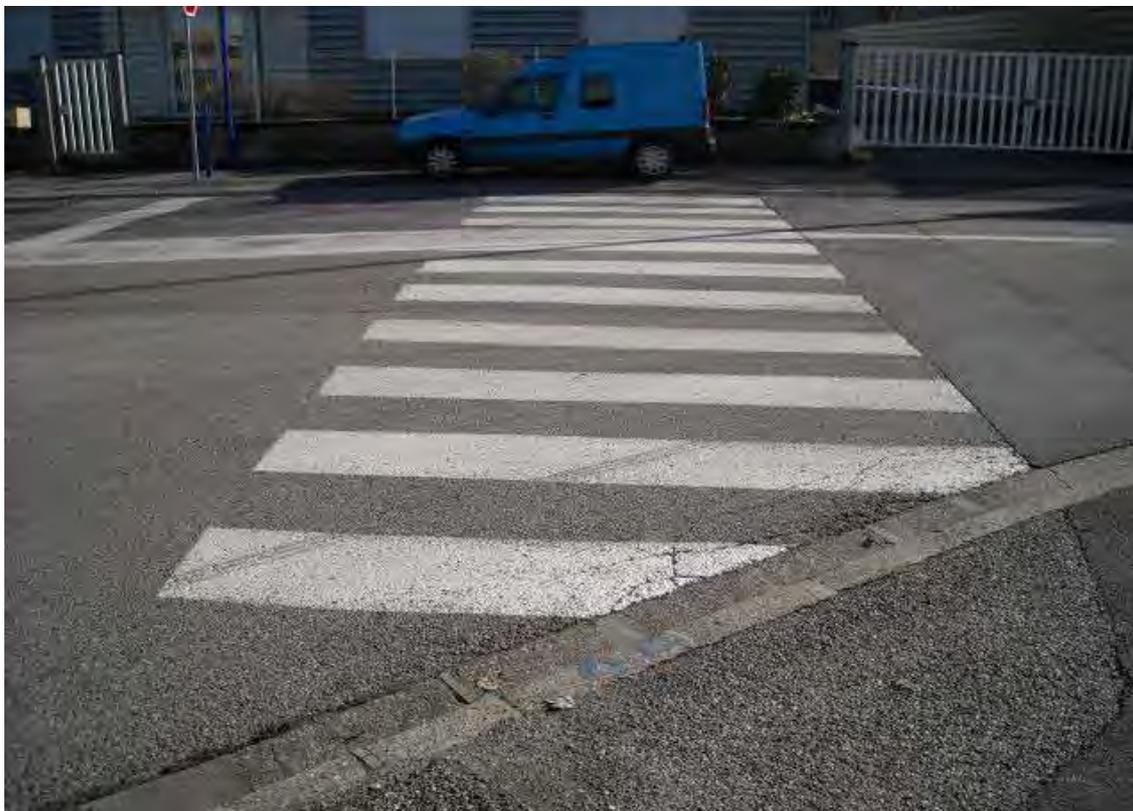
Localisation :	Type de contrainte :	Date :
Rue du Pré Blanchet	Traversée de chaussée	15/12/10

Absence d'abaissé de trottoir
Absence de bande d'éveil de vigilance et de contraste tactile sur la chaussée

Non conforme au
 Décret n°2006-1658 du 21 décembre 2006
 et à l'Arrêté du 15 janvier 2007

- ☛ Réaliser les abaissés de trottoirs
- ☛ Mise en oeuvre de BEV conforme à la norme NF P98-351
- ☛ Mise en oeuvre de contraste tactile sur la traversée de chaussée
- ☛

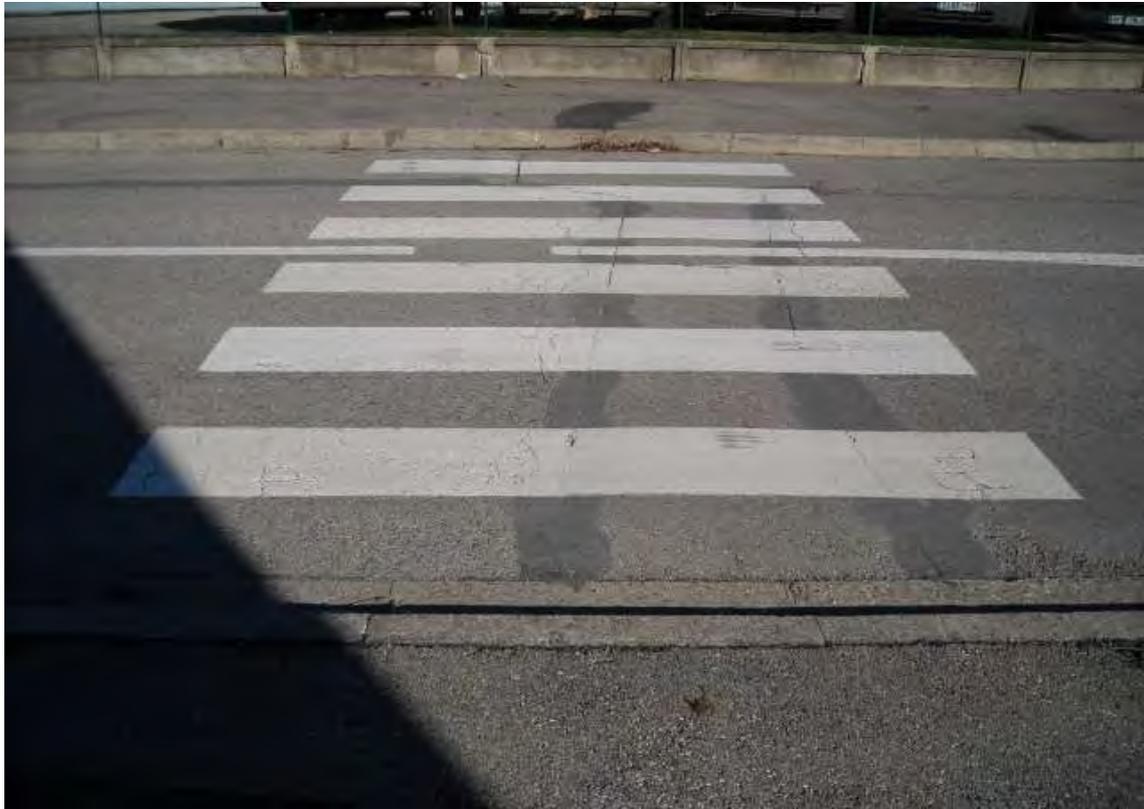
Localisation :	Type de contrainte :	Date :
Rue de la Prévachère	Traversée de chaussée	15/12/10

Absence d'abaissé de trottoir
Absence de bande d'éveil de vigilance et de contraste tactile sur la chaussée

Non conforme au
 Décret n°2006-1658 du 21 décembre 2006
 et à l'Arrêté du 15 janvier 2007

- ☛ Réaliser les abaissés de trottoirs
- ☛ Mise en oeuvre de BEV conforme à la norme NF P98-351
- ☛ Mise en oeuvre de contraste tactile sur la traversée de chaussée
- ☛

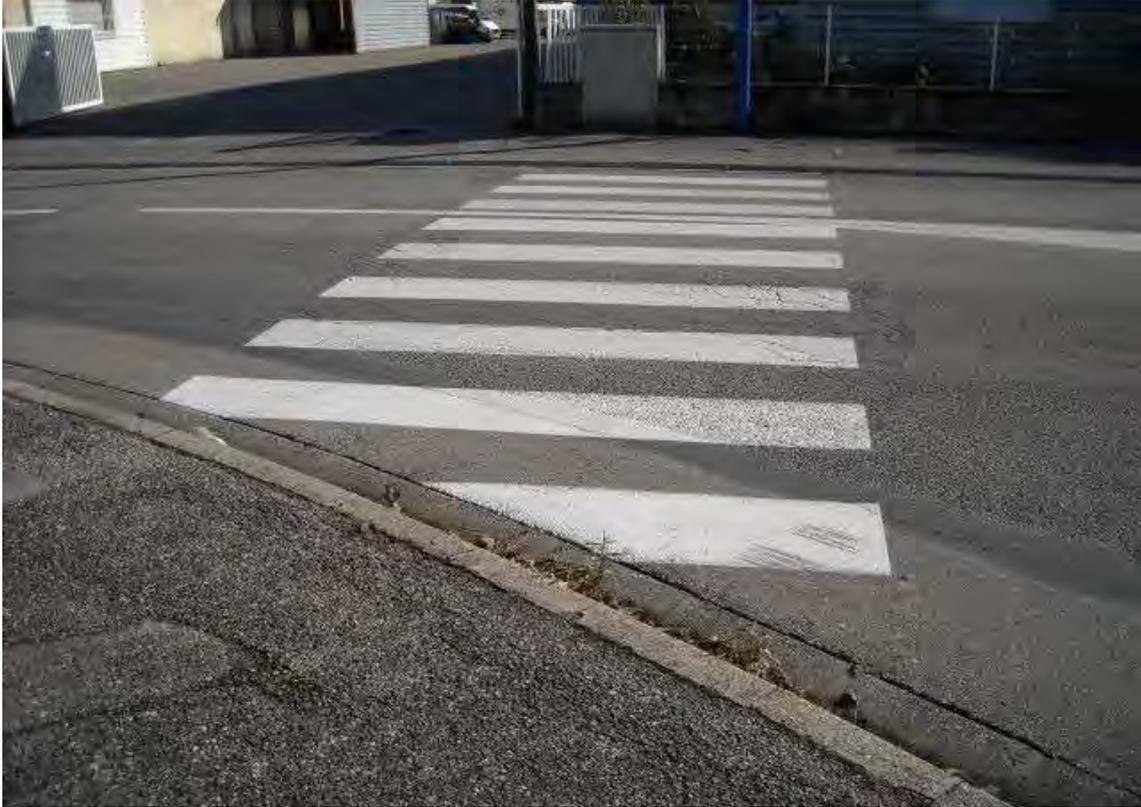
Localisation :	Type de contrainte :	Date :
Rue du Pré Blanchet	Traversée de chaussée	15/12/10

Absence d'abaissé de trottoir
Absence de bande d'éveil de vigilance et de contraste tactile sur la chaussée

Non conforme au
 Décret n°2006-1658 du 21 décembre 2006
 et à l'Arrêté du 15 janvier 2007

- ☛ Réaliser les abaissés de trottoirs
- ☛ Mise en oeuvre de BEV conforme à la norme NF P98-351
- ☛ Mise en oeuvre de contraste tactile sur la traversée de chaussée
- ☛

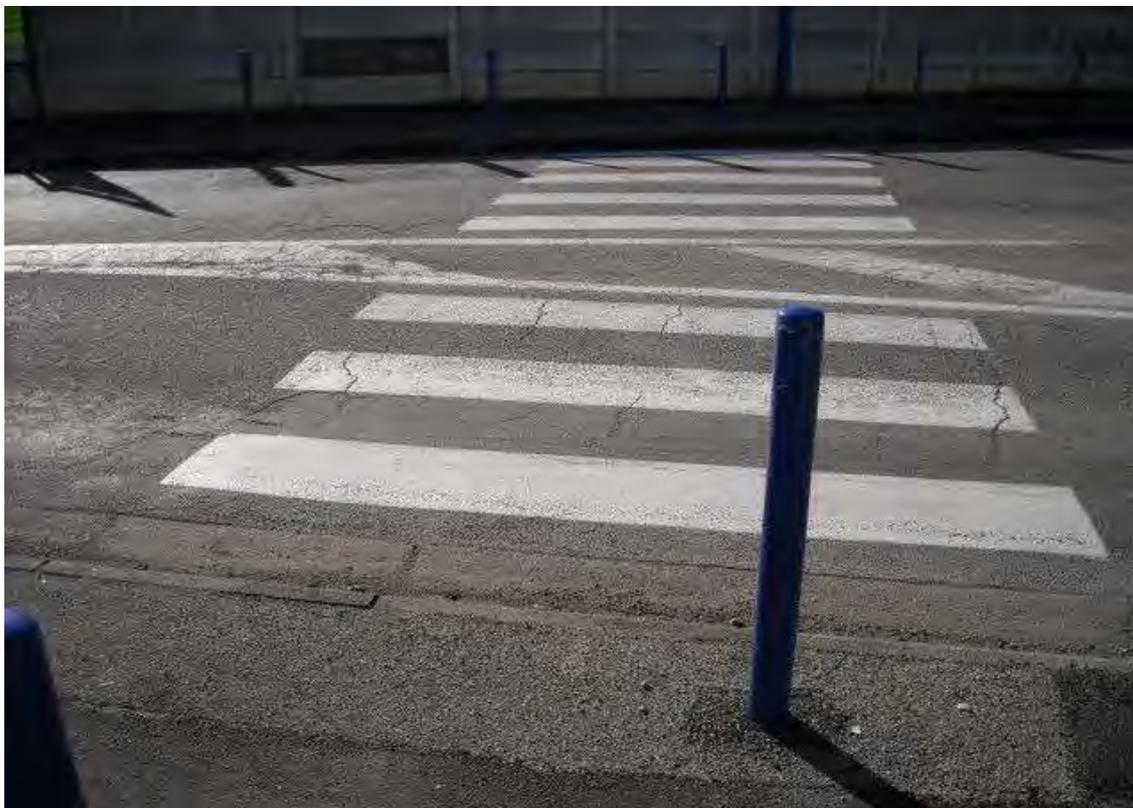
Localisation :	Type de contrainte :	Date :
Rue du Béal	Traversée de chaussée	15/12/10

- Absence d'abaissé de trottoir**
- Absence de bande d'éveil de vigilance et de contraste tactile sur la chaussée**
- Obstacle non conforme à l'abaque de détection des bornes et poteaux**

Non conforme au
Décret n°2006-1658 du 21 décembre 2006
et à l'Arrêté du 15 janvier 2007

- ☛ Réaliser les abaissés de trottoirs
- ☛ Mise en oeuvre de BEV conforme à la norme NF P98-351
- ☛ Mise en oeuvre de contraste tactile sur la traversée de chaussée
- ☛ Remplacer les mobiliers par des bornes conformes (annexe 3 arrêté du 15/1/2007)

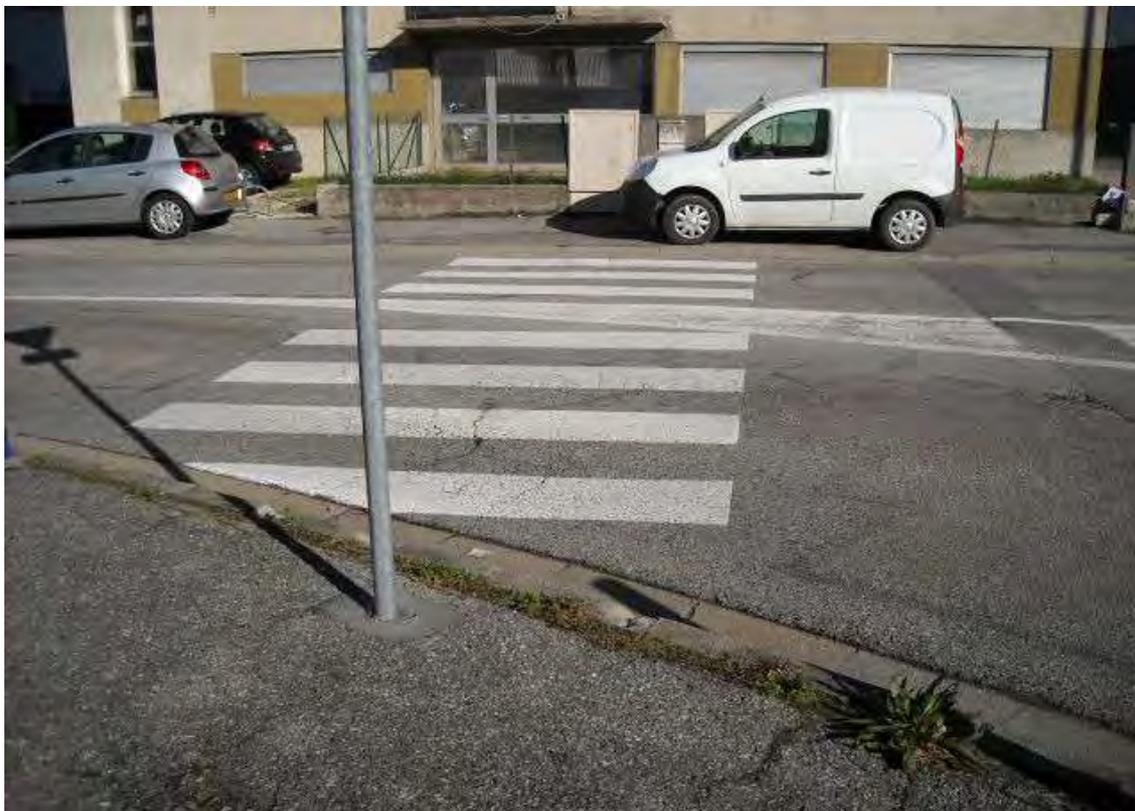
Localisation :	Type de contrainte :	Date :
Rue du Béal	Traversée de chaussée	15/12/10

Absence d'abaissé de trottoir
Absence de bande d'éveil de vigilance et de contraste tactile sur la chaussée
Présence d'obstacle (Pb stationnement véhicule)

Non conforme au
 Décret n°2006-1658 du 21 décembre 2006
 et à l'Arrêté du 15 janvier 2007

- ☛ Réaliser les abaissés de trottoirs
- ☛ Mise en oeuvre de BEV conforme à la norme NF P98-351
- ☛ Mise en oeuvre de contraste tactile sur la traversée de chaussée
- ☛ Déplacer le poteau

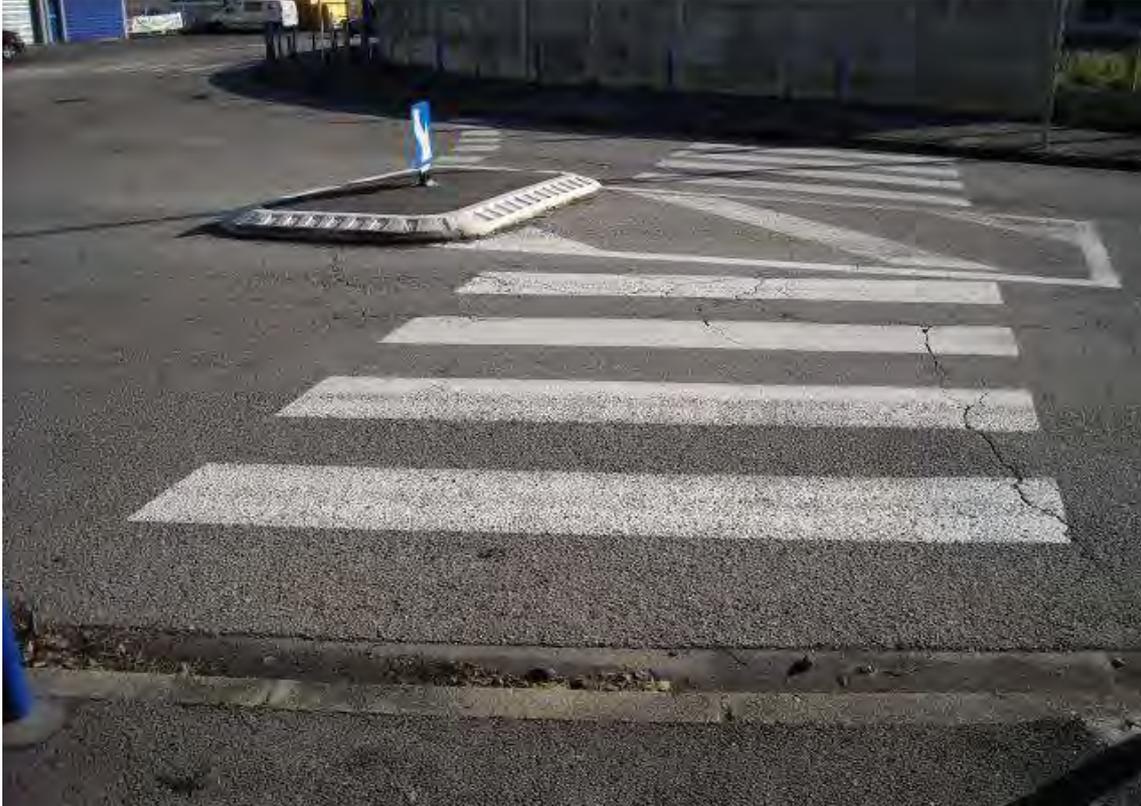
Localisation :	Type de contrainte :	Date :
Rue du Pré Blanchet	Traversée de chaussée	15/12/10

- Absence d'abaissé de trottoir**
- Absence de bande d'éveil de vigilance et de contraste tactile sur la chaussée**
- Obstacle non conforme à l'abaque de détection des bornes et poteaux**

Non conforme au
Décret n°2006-1658 du 21 décembre 2006
et à l'Arrêté du 15 janvier 2007

- ☛ Réaliser les abaissés de trottoirs
- ☛ Mise en oeuvre de BEV conforme à la norme NF P98-351
- ☛ Mise en oeuvre de contraste tactile sur la traversée de chaussée
- ☛ Remplacer les mobiliers par des bornes conformes (annexe 3 arrêté du 15/1/2007)

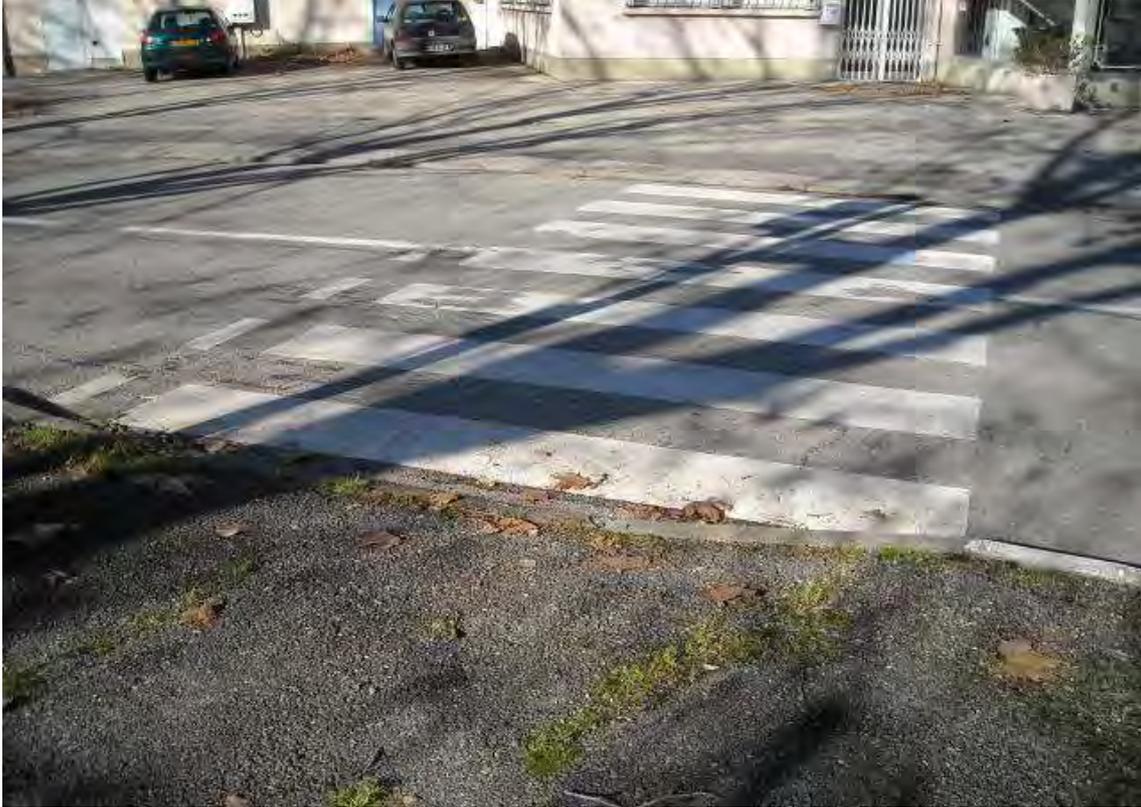
Localisation :	Type de contrainte :	Date :
Rue du Béal	Traversée de chaussée	15/12/10

Absence de bande d'éveil de vigilance et de contraste tactile sur la chaussée

Non conforme au
Décret n°2006-1658 du 21 décembre 2006
et à l'Arrêté du 15 janvier 2007

- ☛ Mise en oeuvre de BEV conforme à la norme NF P98-351
- ☛ Mise en oeuvre de contraste tactile sur la traversée de chaussée
- ☛
- ☛

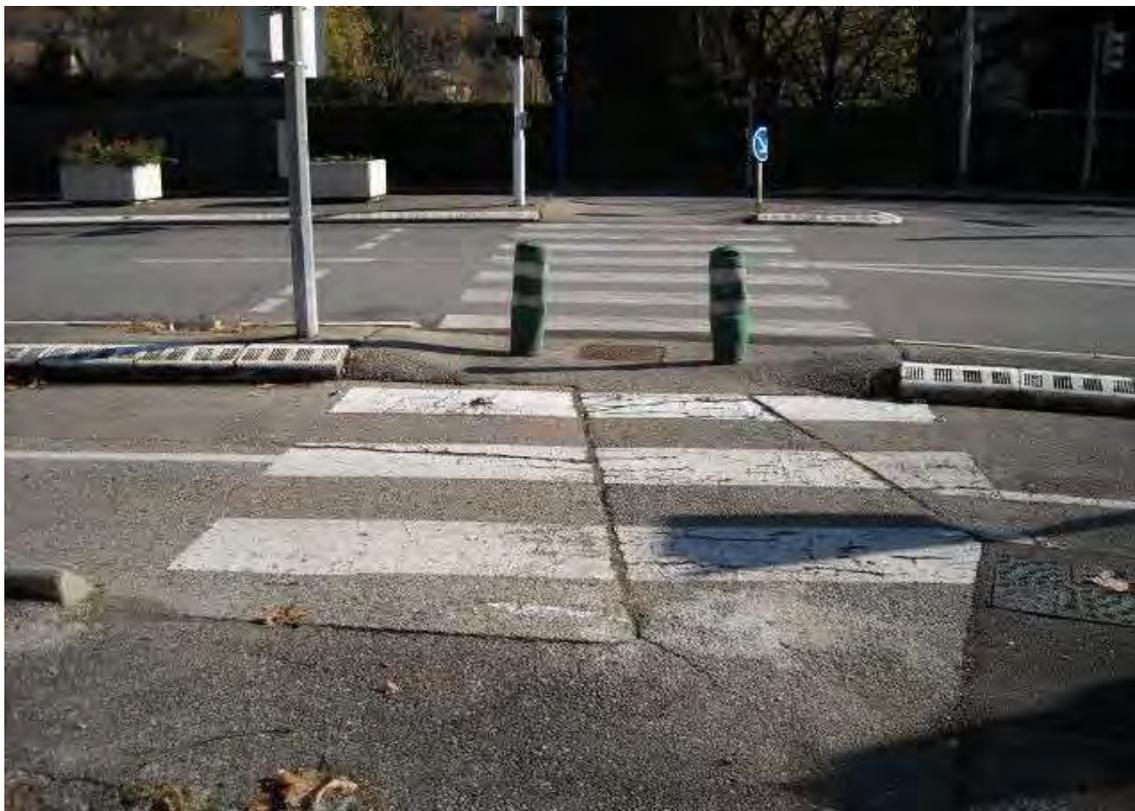
Localisation :	Type de contrainte :	Date :
Rue Jacques Prévert	Traversée de chaussée	15/12/10

- Absence de bande d'éveil de vigilance et de contraste tactile sur la chaussée**
- Présence d'obstacle Largeur de passage insuffisante**
- Obstacle non conforme à l'abaque de détection des bornes et poteaux**

Non conforme au
Décret n°2006-1658 du 21 décembre 2006
et à l'Arrêté du 15 janvier 2007

- ☛ Mise en oeuvre de BEV conforme à la norme NF P98-351
- ☛ Mise en oeuvre de contraste tactile sur la traversée de chaussée
- ☛ Remplacer les mobiliers par des bornes conformes (annexe 3 arrêté du 15/1/2007)
- ☛

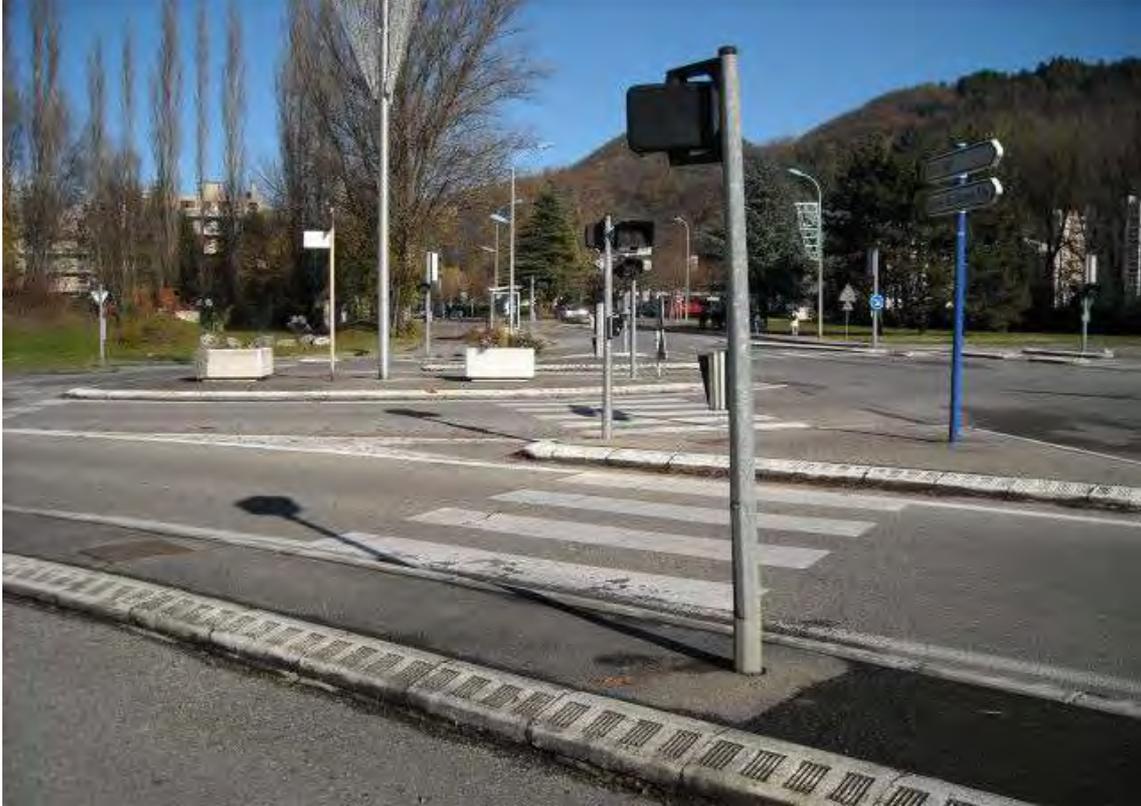
Localisation :	Type de contrainte :	Date :
Boulevard Dulcie September	Traversée de chaussée	15/12/10

- Absence d'abaissé de trottoir**
- Absence de bande d'éveil de vigilance et de contraste tactile sur la chaussée**
- Présence d'obstacle (Pb jardinières)**

Non conforme au
Décret n°2006-1658 du 21 décembre 2006
et à l'Arrêté du 15 janvier 2007

- ☞ Réaliser les abaissés de trottoirs
- ☞ Mise en oeuvre de BEV conforme à la norme NF P98-351
- ☞ Mise en oeuvre de contraste tactile sur la traversée de chaussée
- ☞ Déplacer les jardinières

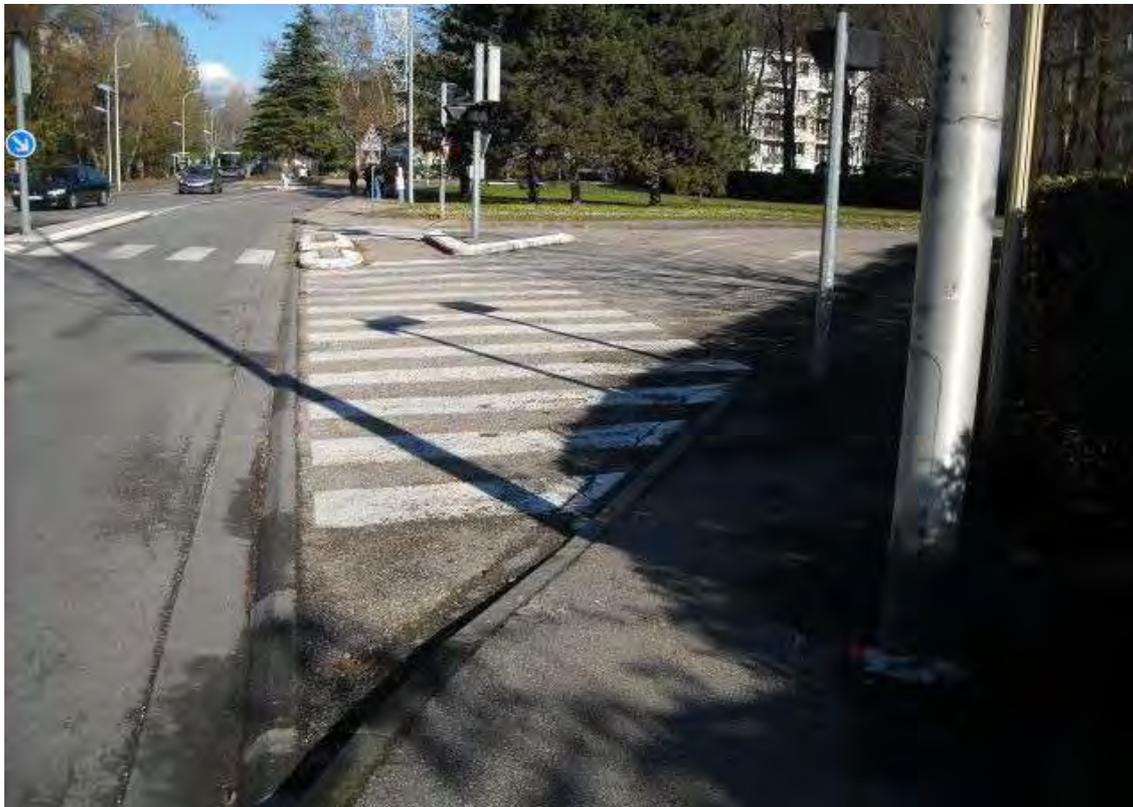
Localisation :	Type de contrainte :	Date :
Rue Clara Zetkin	Traversée de chaussée	15/12/10

Absence de bande d'éveil de vigilance et de contraste tactile sur la chaussée

Non conforme au
Décret n°2006-1658 du 21 décembre 2006
et à l'Arrêté du 15 janvier 2007

- ☛ Mise en oeuvre de BEV conforme à la norme NF P98-351
- ☛ Mise en oeuvre de contraste tactile sur la traversée de chaussée
- ☛
- ☛

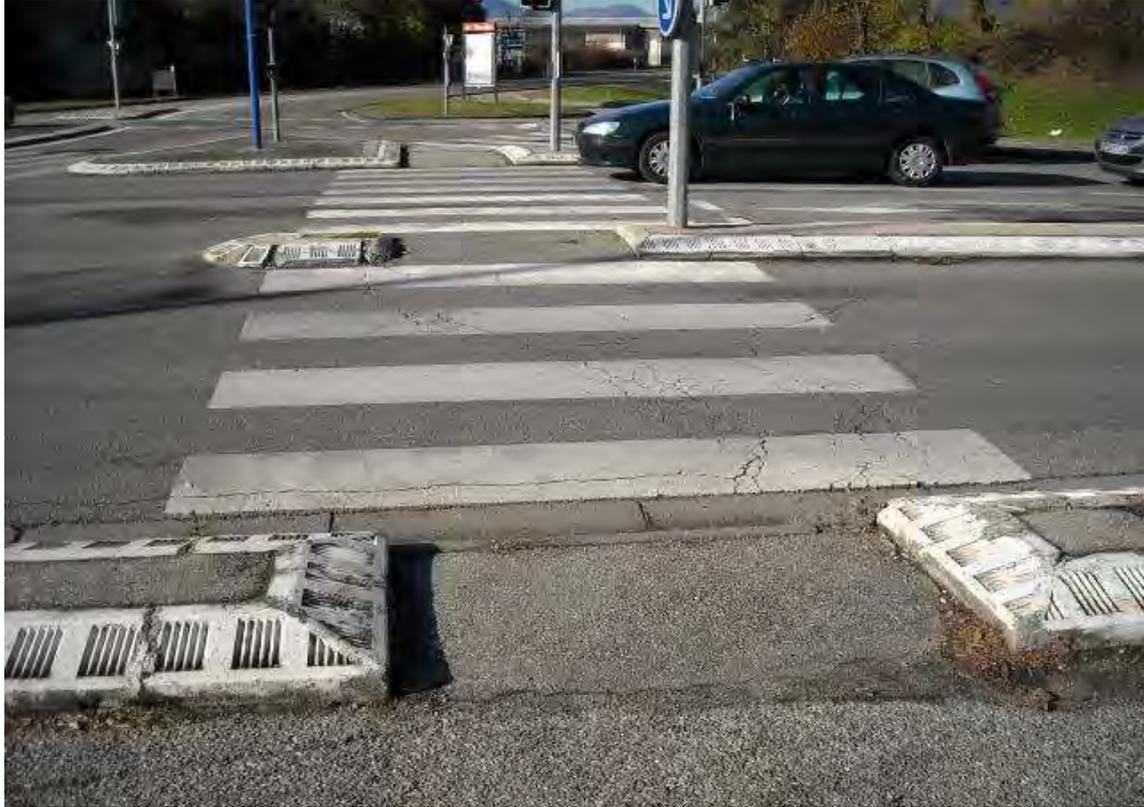
Localisation :	Type de contrainte :	Date :
Rue Jacques Prévert	Traversée de chaussée	15/12/10

Absence de bande d'éveil de vigilance et de contraste tactile sur la chaussée

Non conforme au
Décret n°2006-1658 du 21 décembre 2006
et à l'Arrêté du 15 janvier 2007

- ☛ Mise en oeuvre de BEV conforme à la norme NF P98-351
- ☛ Mise en oeuvre de contraste tactile sur la traversée de chaussée
- ☛
- ☛

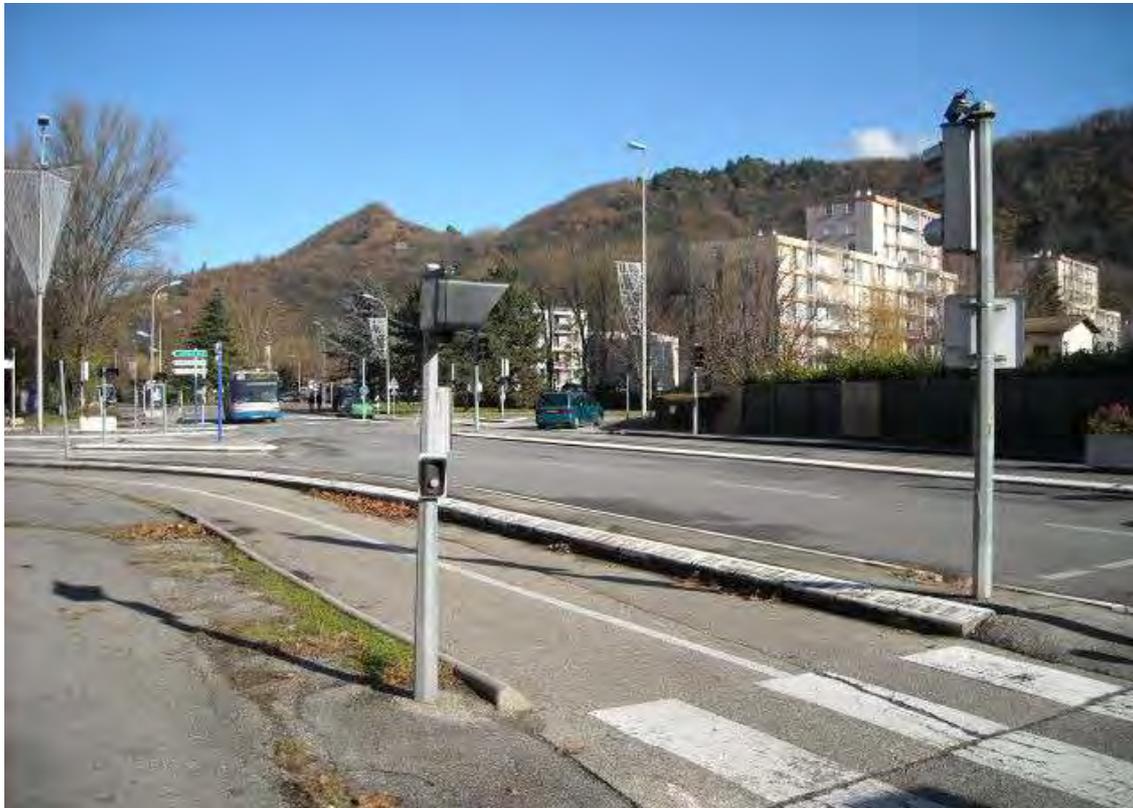
Localisation :	Type de contrainte :	Date :
Rue Jacques Prévert	Feux C23	15/12/10

Absence de dispositif sonore ou tactile conforme

Non conforme au
Décret n°2006-1658 du 21 décembre 2006
et à l'Arrêté du 15 janvier 2007

- ☛ Compléter l'équipement par un dispositif sonore ou tactile conforme
- ☛
- ☛
- ☛

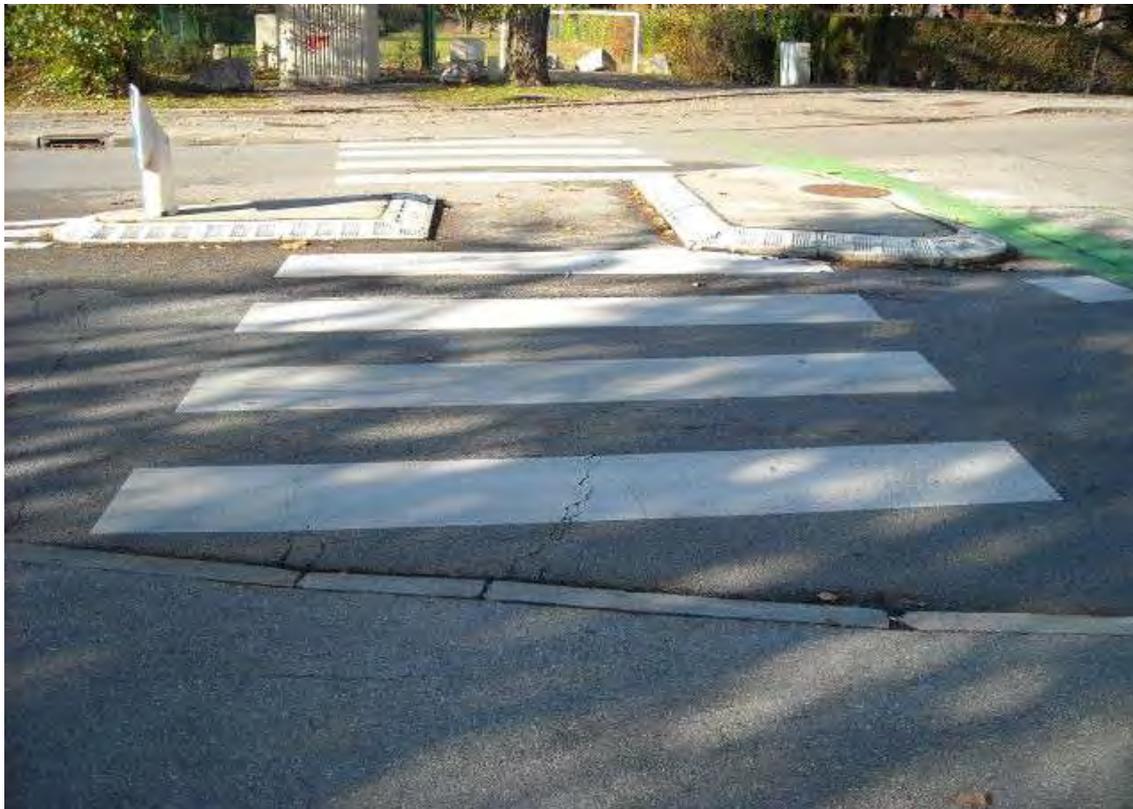
Localisation :	Type de contrainte :	Date :
Rue Jacques Prévert	Traversée de chaussée	15/12/10

Absence de bande d'éveil de vigilance et de contraste tactile sur la chaussée

Non conforme au
Décret n°2006-1658 du 21 décembre 2006
et à l'Arrêté du 15 janvier 2007

- ☛ Mise en oeuvre de BEV conforme à la norme NF P98-351
- ☛ Mise en oeuvre de contraste tactile sur la traversée de chaussée
- ☛
- ☛

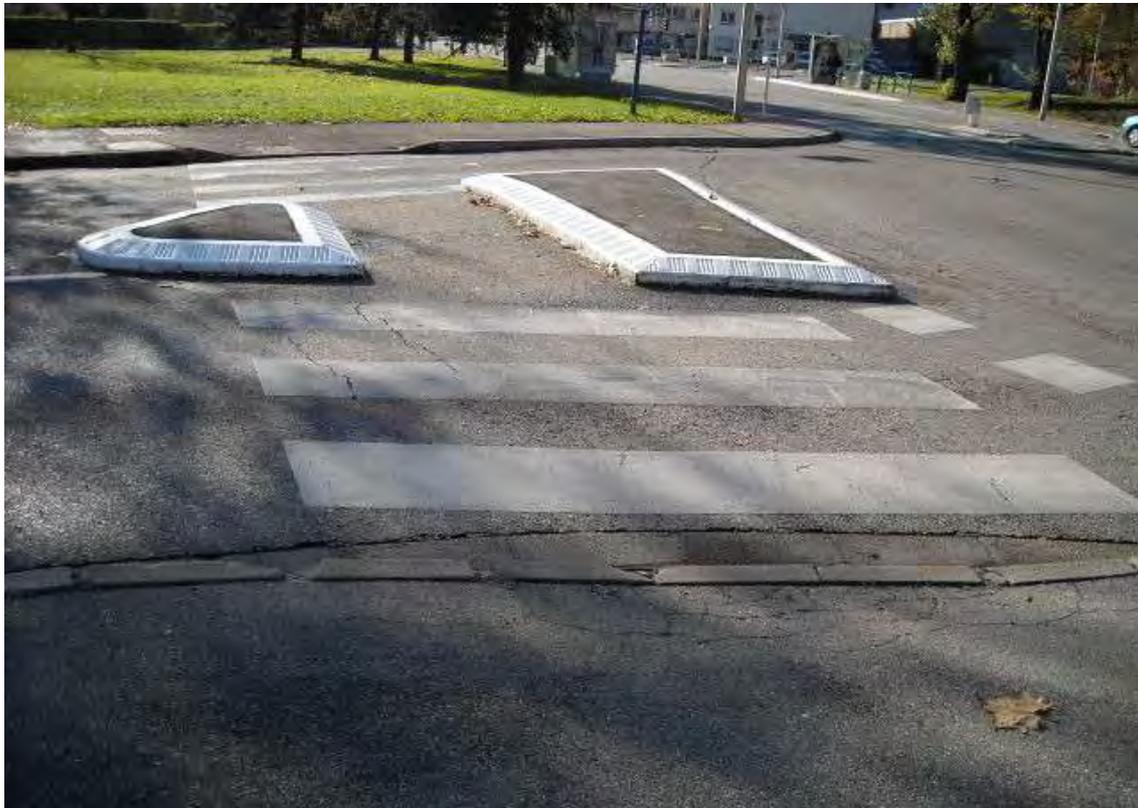
Localisation :	Type de contrainte :	Date :
Rue Doyen Gosse	Traversée de chaussée	15/12/10

Absence de bande d'éveil de vigilance et de contraste tactile sur la chaussée

Non conforme au
Décret n°2006-1658 du 21 décembre 2006
et à l'Arrêté du 15 janvier 2007

- ☛ Mise en oeuvre de BEV conforme à la norme NF P98-351
- ☛ Mise en oeuvre de contraste tactile sur la traversée de chaussée
- ☛
- ☛

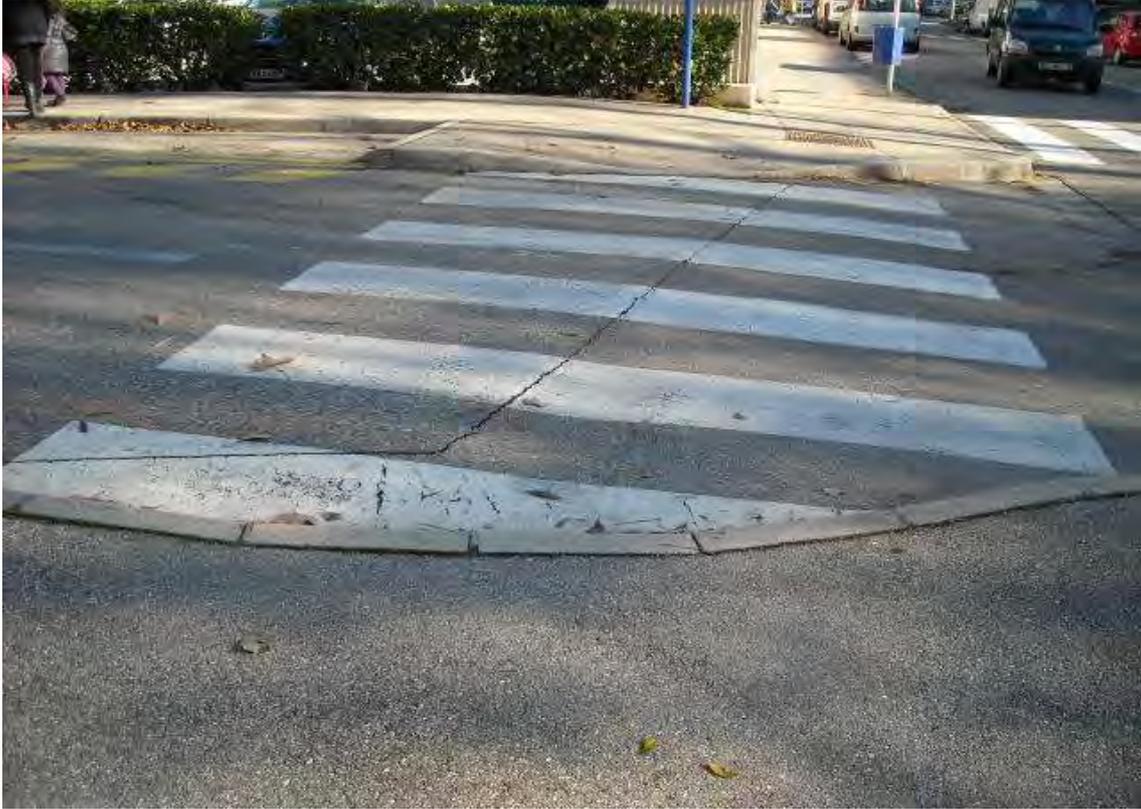
Localisation :	Type de contrainte :	Date :
Rue Doyen Gosse	Traversée de chaussée	15/12/10

Absence de bande d'éveil de vigilance et de contraste tactile sur la chaussée

Non conforme au
Décret n°2006-1658 du 21 décembre 2006
et à l'Arrêté du 15 janvier 2007

- ☛ Mise en oeuvre de BEV conforme à la norme NF P98-351
- ☛ Mise en oeuvre de contraste tactile sur la traversée de chaussée
- ☛
- ☛

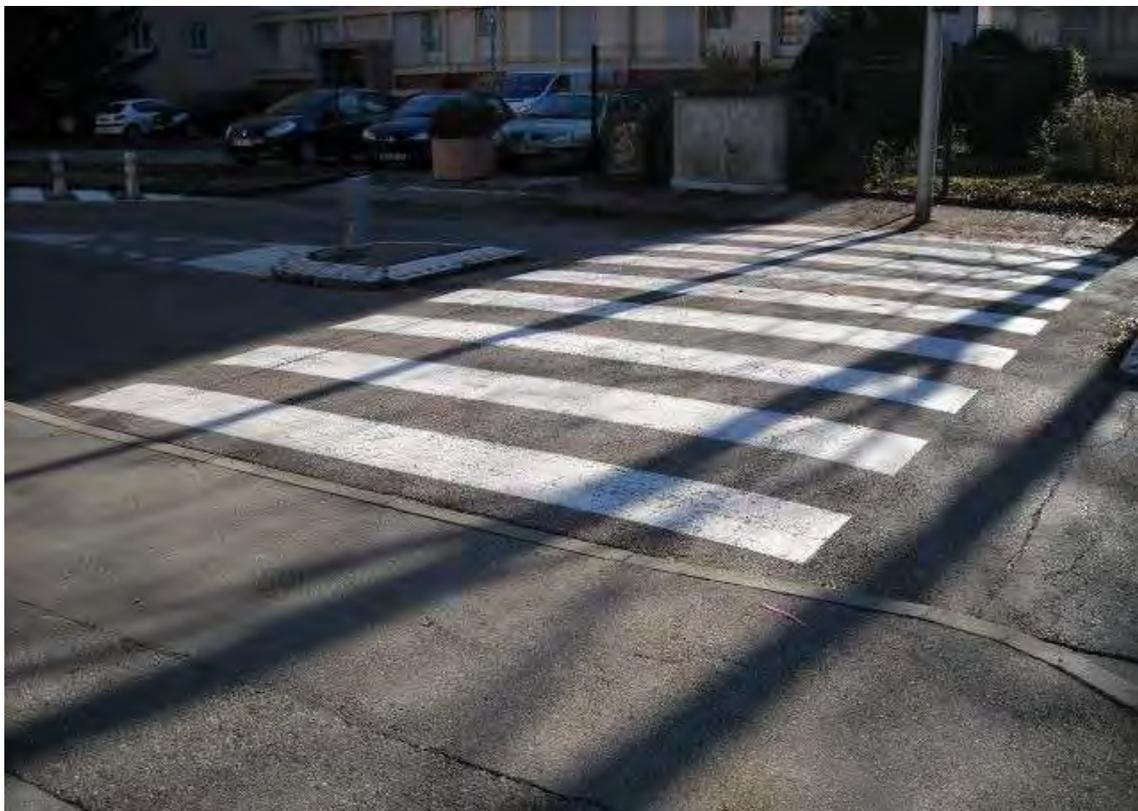
Localisation :	Type de contrainte :	Date :
Rue Doyen Gosse	Traversée de chaussée	15/12/10

Absence de bande d'éveil de vigilance et de contraste tactile sur la chaussée

Non conforme au
 Décret n°2006-1658 du 21 décembre 2006
 et à l'Arrêté du 15 janvier 2007

- ☛ Mise en oeuvre de BEV conforme à la norme NF P98-351
- ☛ Mise en oeuvre de contraste tactile sur la traversée de chaussée
- ☛
- ☛

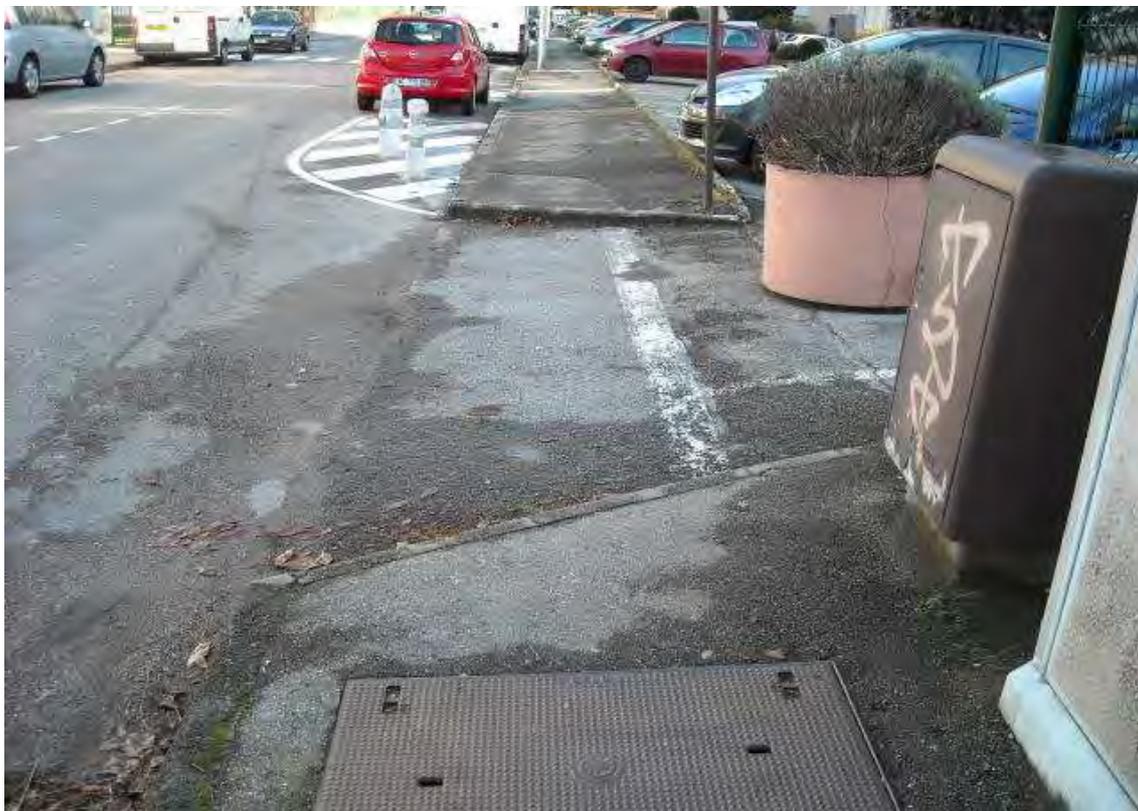
Localisation :	Type de contrainte :	Date :
Rue Doyen Gosse	Ressaut	15/12/10

Présence de ressauts

Non conforme au
Décret n°2006-1658 du 21 décembre 2006
et à l'Arrêté du 15 janvier 2007

- ☛ Supprimer les ressauts
- ☛
- ☛
- ☛

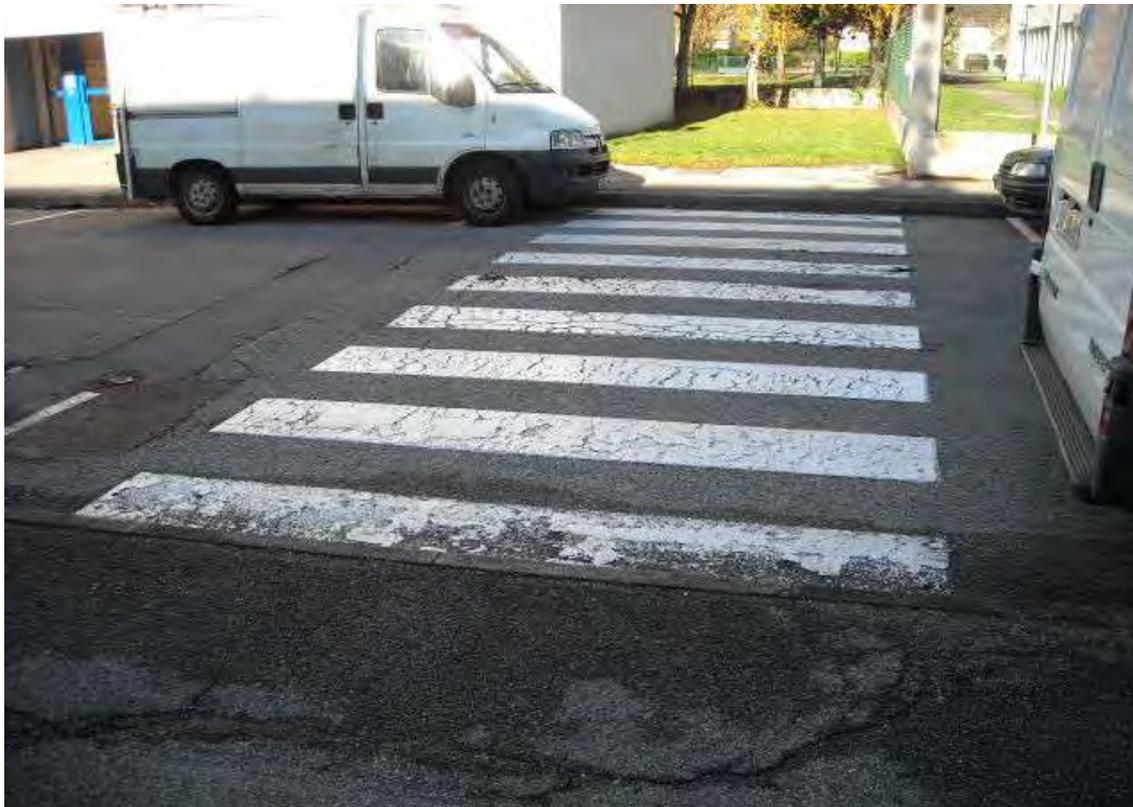
Localisation :	Type de contrainte :	Date :
Rue Doyen Gosse	Traversée de chaussée	15/12/10

Absence d'abaissé de trottoir
Absence de bande d'éveil de vigilance et de contraste tactile sur la chaussée

Non conforme au
 Décret n°2006-1658 du 21 décembre 2006
 et à l'Arrêté du 15 janvier 2007

- ☛ Réaliser les abaissés de trottoirs
- ☛ Mise en oeuvre de BEV conforme à la norme NF P98-351
- ☛ Mise en oeuvre de contraste tactile sur la traversée de chaussée
- ☛

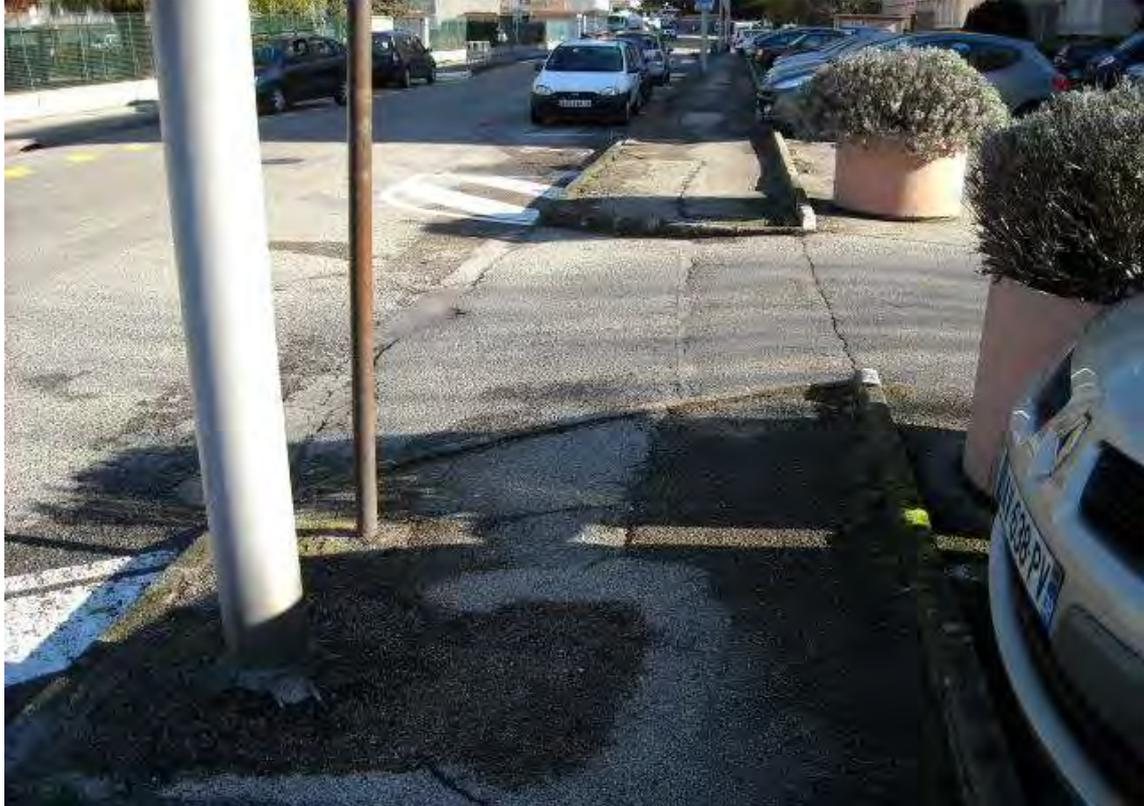
Localisation :	Type de contrainte :	Date :
Rue Doyen Gosse	Ressaut	15/12/10

Présence de ressauts

Non conforme au
Décret n°2006-1658 du 21 décembre 2006
et à l'Arrêté du 15 janvier 2007

- ☛ Supprimer les ressauts
- ☛
- ☛
- ☛

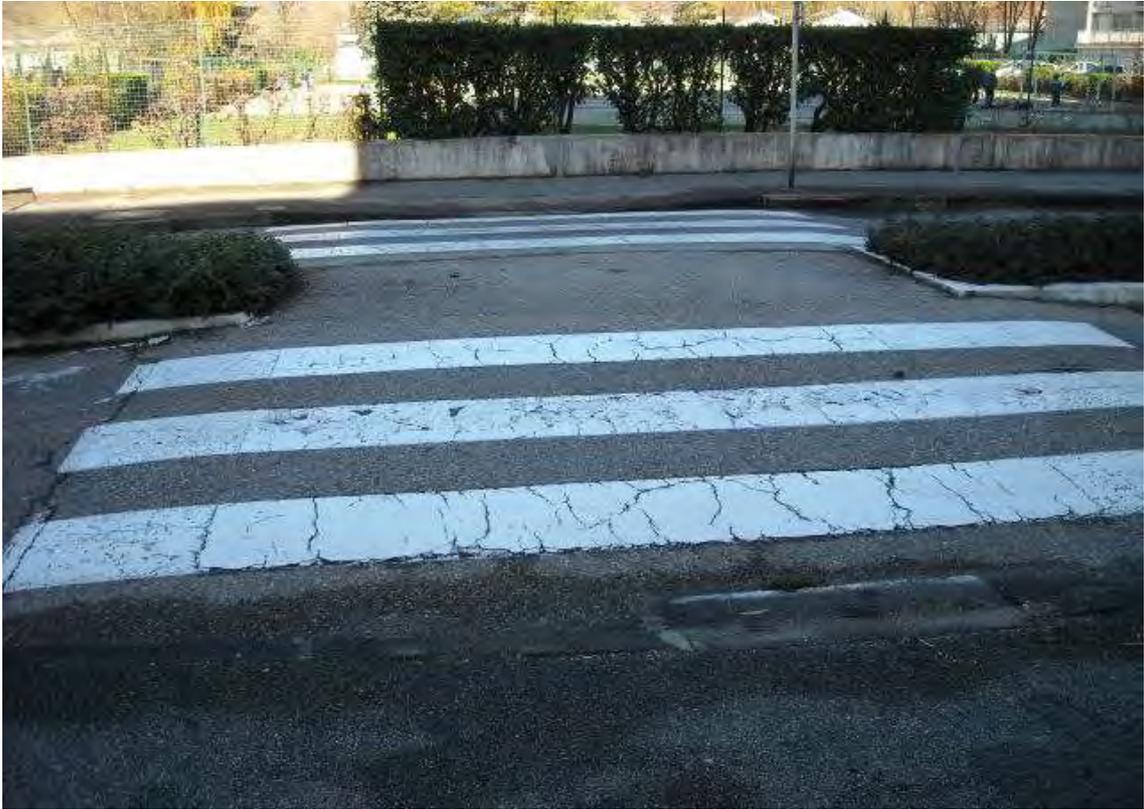
Localisation :	Type de contrainte :	Date :
Rue Doyen Gosse	Traversée de chaussée	15/12/10

Absence de bande d'éveil de vigilance et de contraste tactile sur la chaussée

Non conforme au
Décret n°2006-1658 du 21 décembre 2006
et à l'Arrêté du 15 janvier 2007

- ☛ Mise en oeuvre de BEV conforme à la norme NF P98-351
- ☛ Mise en oeuvre de contraste tactile sur la traversée de chaussée
- ☛
- ☛

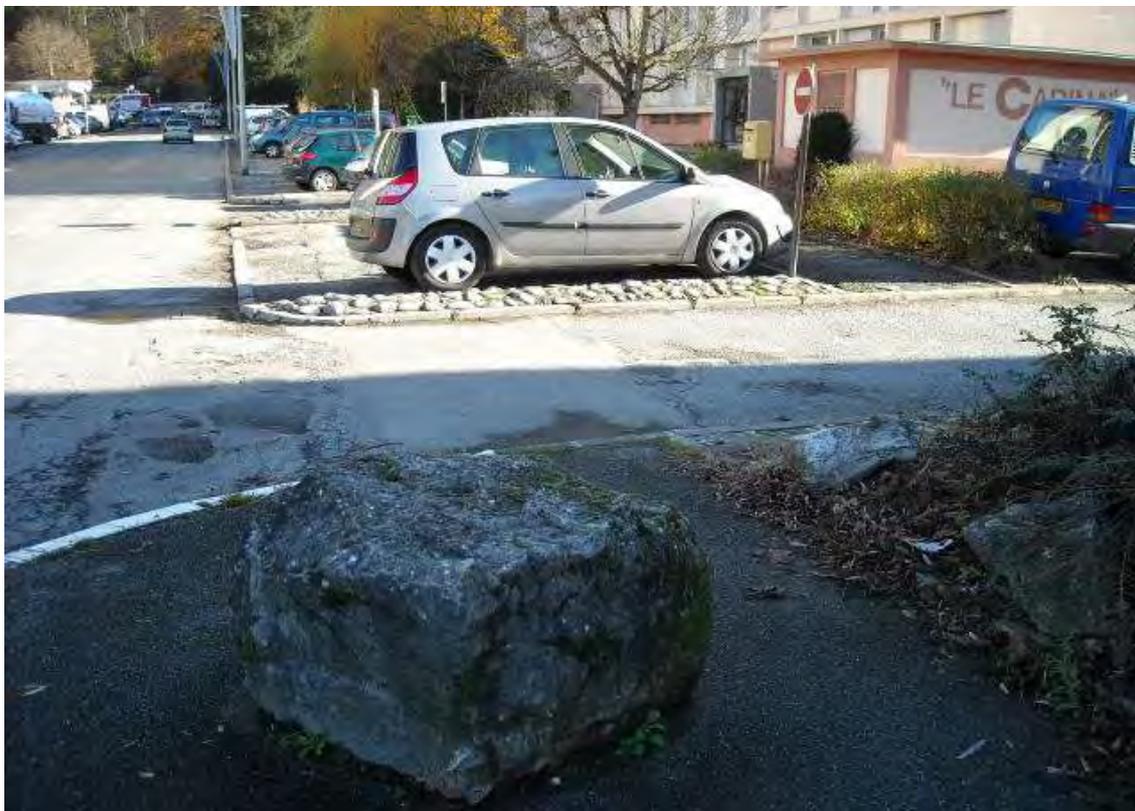
Localisation :	Type de contrainte :	Date :
Rue Doyen Gosse	Ressaut	15/12/10

Présence de ressauts

Présence d'obstacle

Non conforme au
Décret n°2006-1658 du 21 décembre 2006
et à l'Arrêté du 15 janvier 2007

- ☛ Supprimer les ressauts
- ☛ Déplacer la pierre.
- ☛
- ☛

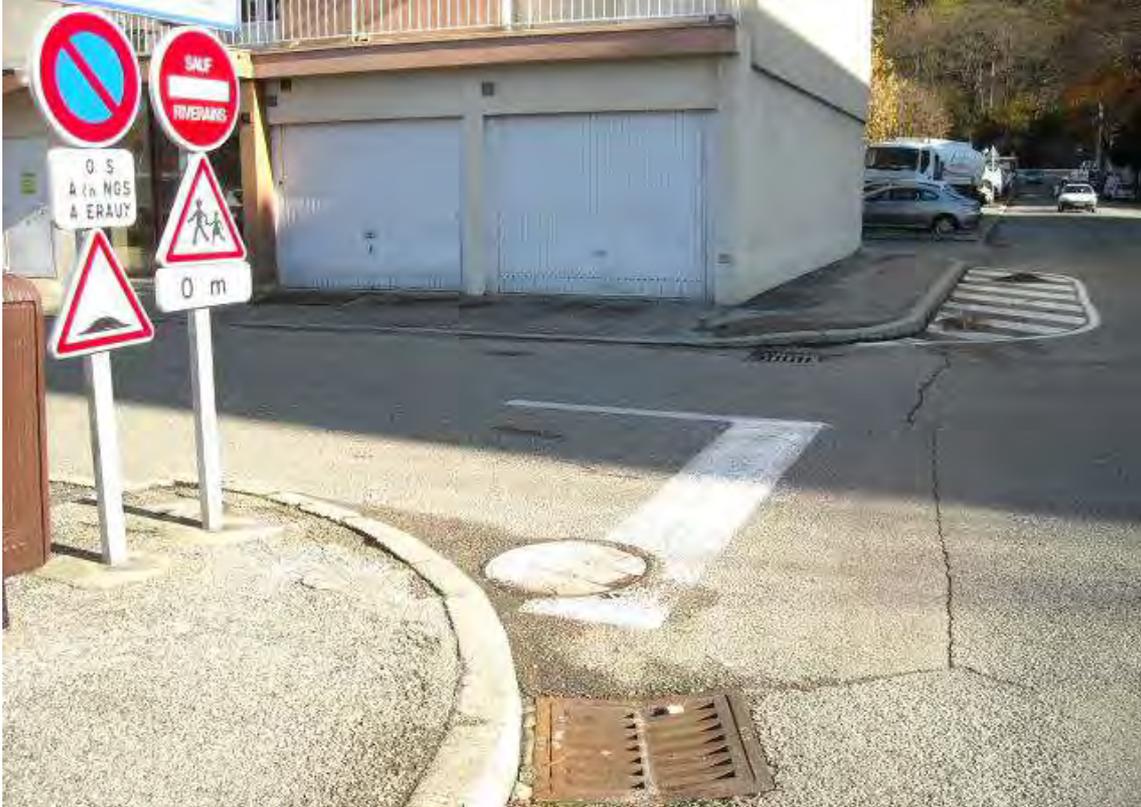
Localisation :	Type de contrainte :	Date :
Rue Doyen Gosse	Traversée de chaussée	15/12/10

Absence d'abaissé de trottoir
Absence de bande d'éveil de vigilance et de contraste tactile sur la chaussée

Non conforme au
 Décret n°2006-1658 du 21 décembre 2006
 et à l'Arrêté du 15 janvier 2007

- ☛ Réaliser les abaissés de trottoirs
- ☛ Mise en oeuvre de BEV conforme à la norme NF P98-351
- ☛ Mise en oeuvre de contraste tactile sur la traversée de chaussée
- ☛
