SOCOTEC	VILLE DE SAINT MARTIN D'HERES DIAGNOSTIC ACCESSIBILITE	Fiche n° 457
---------	--	------------------------

Recensement des contraintes sur la voirie et l'espace public

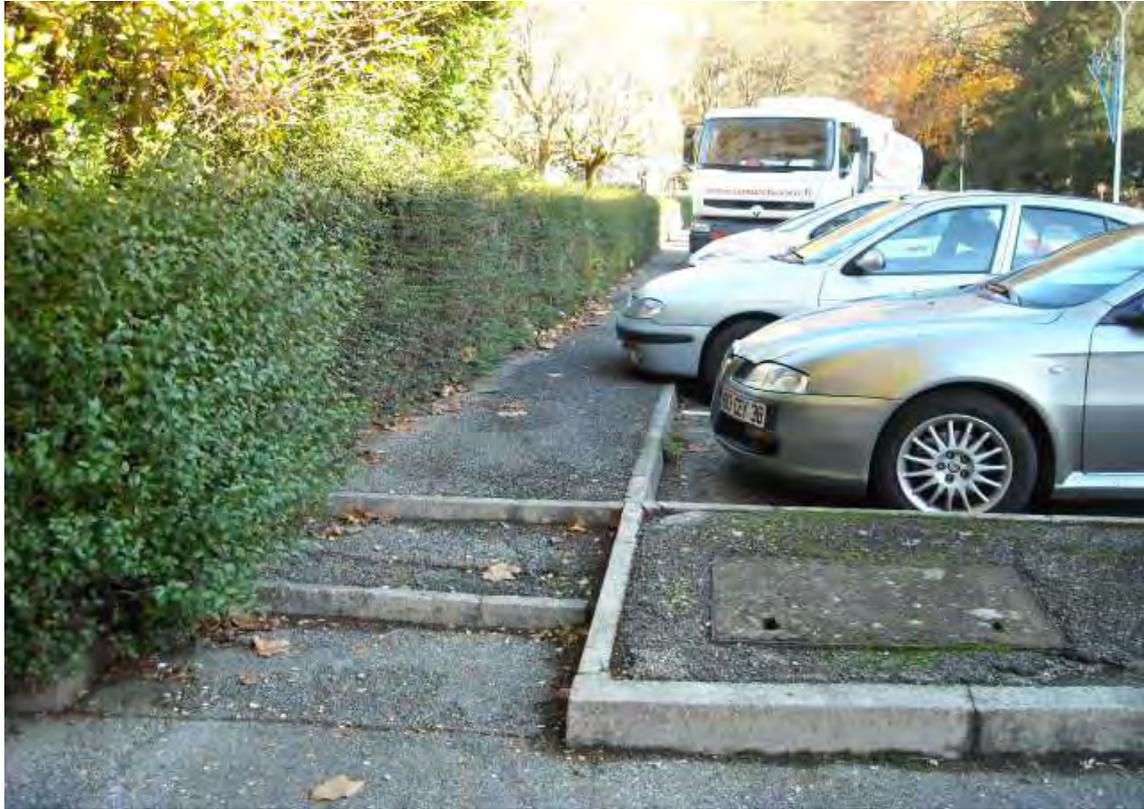
Localisation :	Type de contrainte :	Date :
Rue Doyen Gosse	Ressaut	15/12/10

Présence de ressauts
Largeur de passage insuffisante **(Pb stationnement véhicule)**

Non conforme au
 Décret n°2006-1658 du 21 décembre 2006
 et à l'Arrêté du 15 janvier 2007

- ☛ Supprimer les ressauts
- ☛
- ☛
- ☛

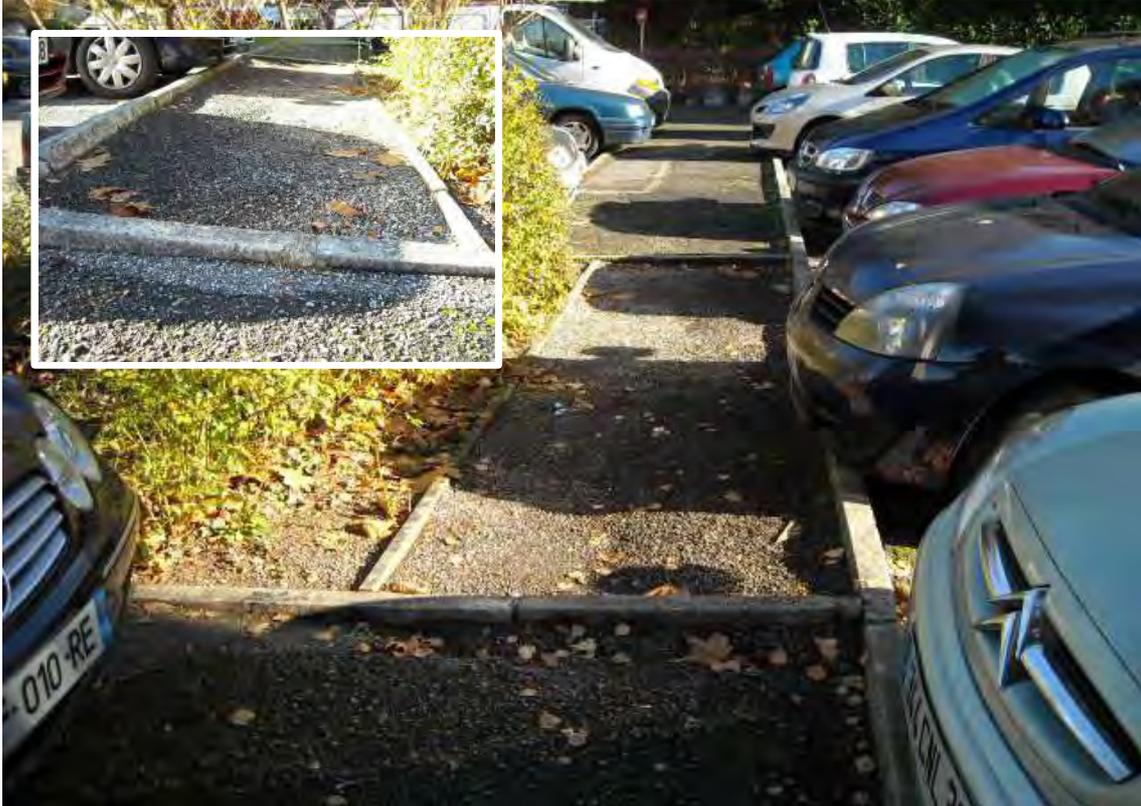
Localisation :	Type de contrainte :	Date :
Rue Doyen Gosse	Ressaut	15/12/10

Présence de ressauts

Non conforme au
Décret n°2006-1658 du 21 décembre 2006
et à l'Arrêté du 15 janvier 2007

- ☛ Supprimer les ressauts
- ☛
- ☛
- ☛

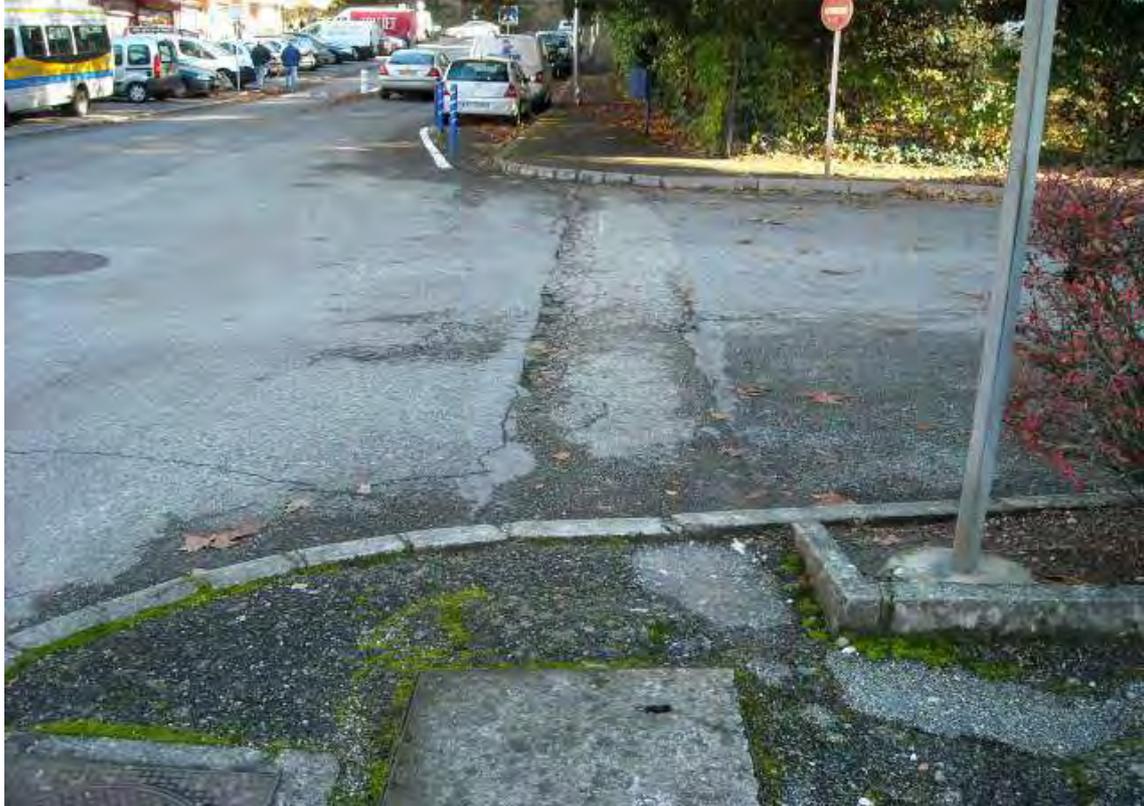
Localisation :	Type de contrainte :	Date :
Rue Doyen Gosse	Ressaut	15/12/10

Présence de ressauts

Non conforme au
Décret n°2006-1658 du 21 décembre 2006
et à l'Arrêté du 15 janvier 2007

- ☛ Supprimer les ressauts
- ☛
- ☛
- ☛

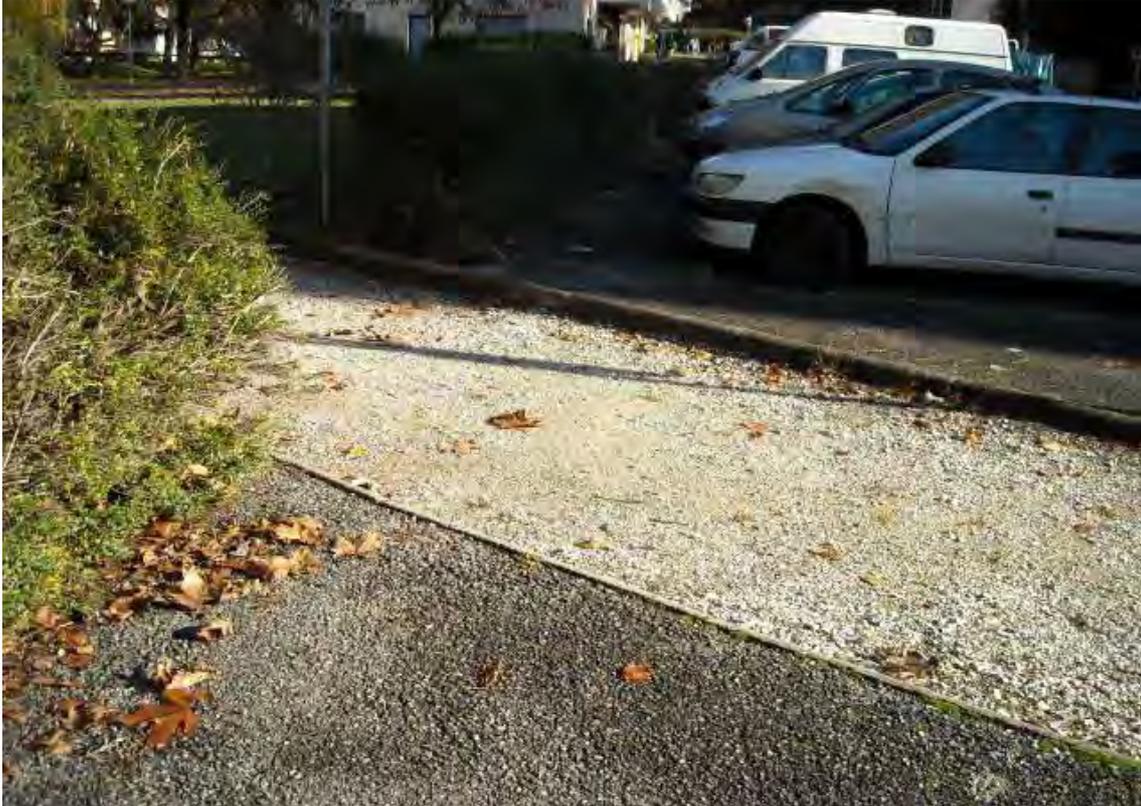
Localisation :	Type de contrainte :	Date :
Rue Doyen Gosse	Ressaut	15/12/10

Présence de ressauts

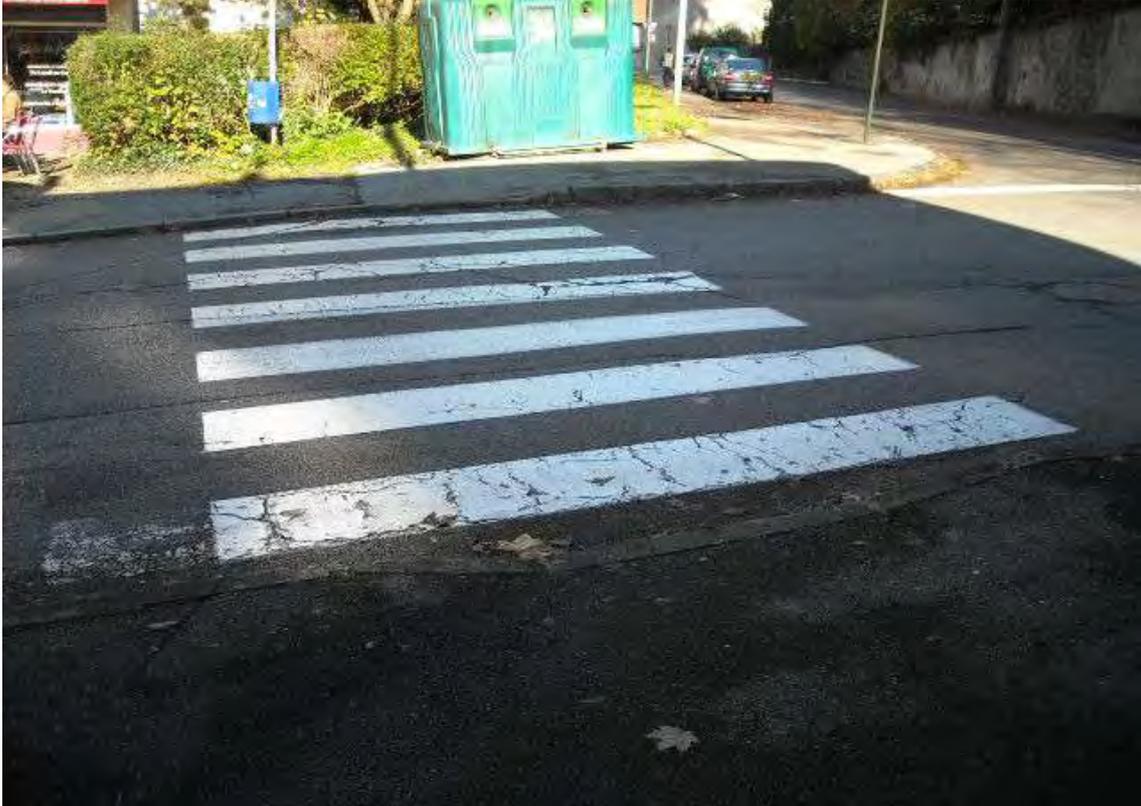
Localisation :	Type de contrainte :	Date :
Rue Doyen Gosse	Traversée de chaussée	15/12/10

- Absence d'abaissé de trottoir**
- Largeur de l'abaissé de trottoir insuffisant**
- Absence de bande d'éveil de vigilance et de contraste tactile sur la chaussée**

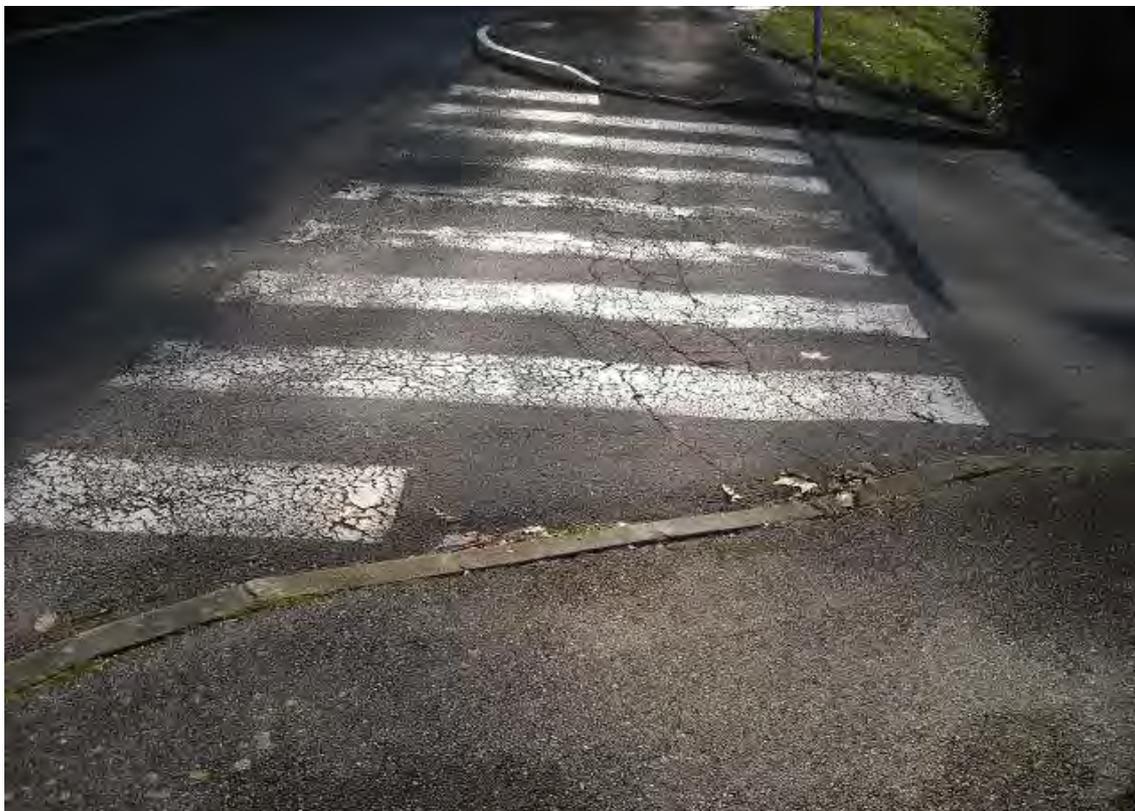
Localisation :	Type de contrainte :	Date :
Rue Antoine	Traversée de chaussée	15/12/10

Largeur de l'abaissé de trottoir insuffisant
Absence de bande d'éveil de vigilance et de contraste tactile sur la chaussée
Défaut de contraste visuel en traversée de chaussée (passage piéton)

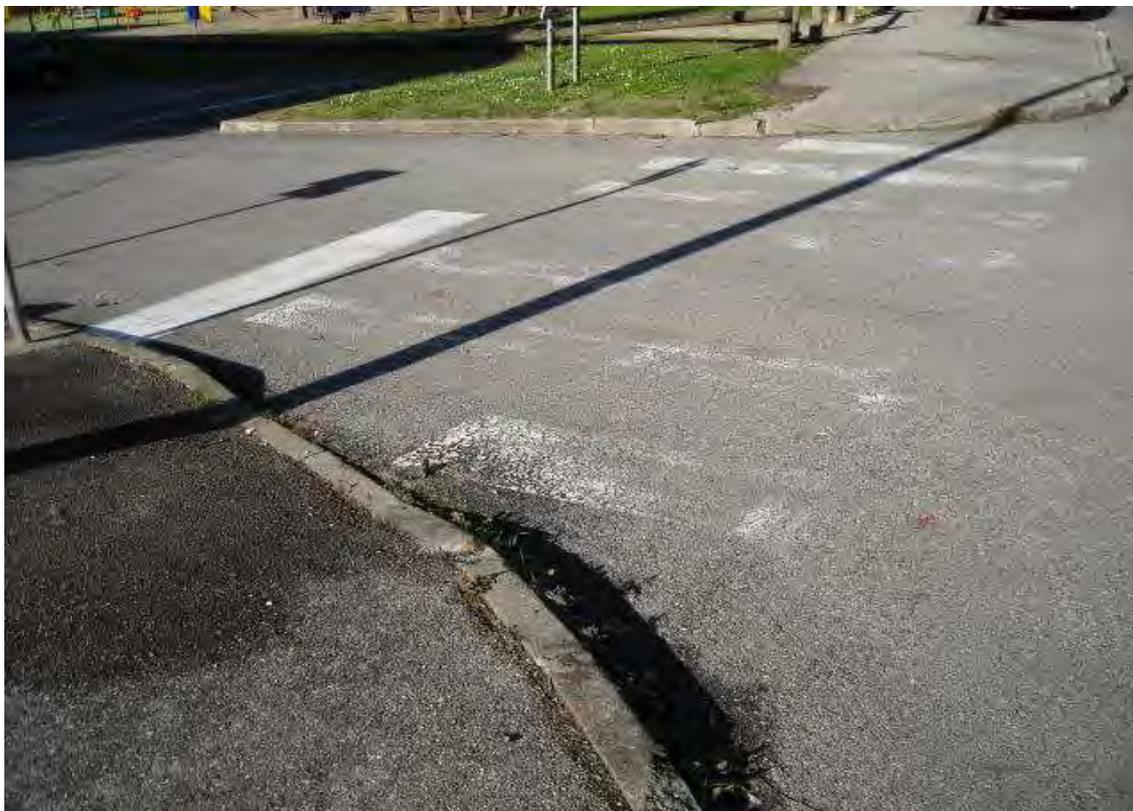
Localisation :	Type de contrainte :	Date :
Rue Antoine	Traversée de chaussée	15/12/10

Largeur de l'abaissé de trottoir insuffisant
Absence de bande d'éveil de vigilance et de contraste tactile sur la chaussée
Défaut de contraste visuel en traversée de chaussée (passage piéton)

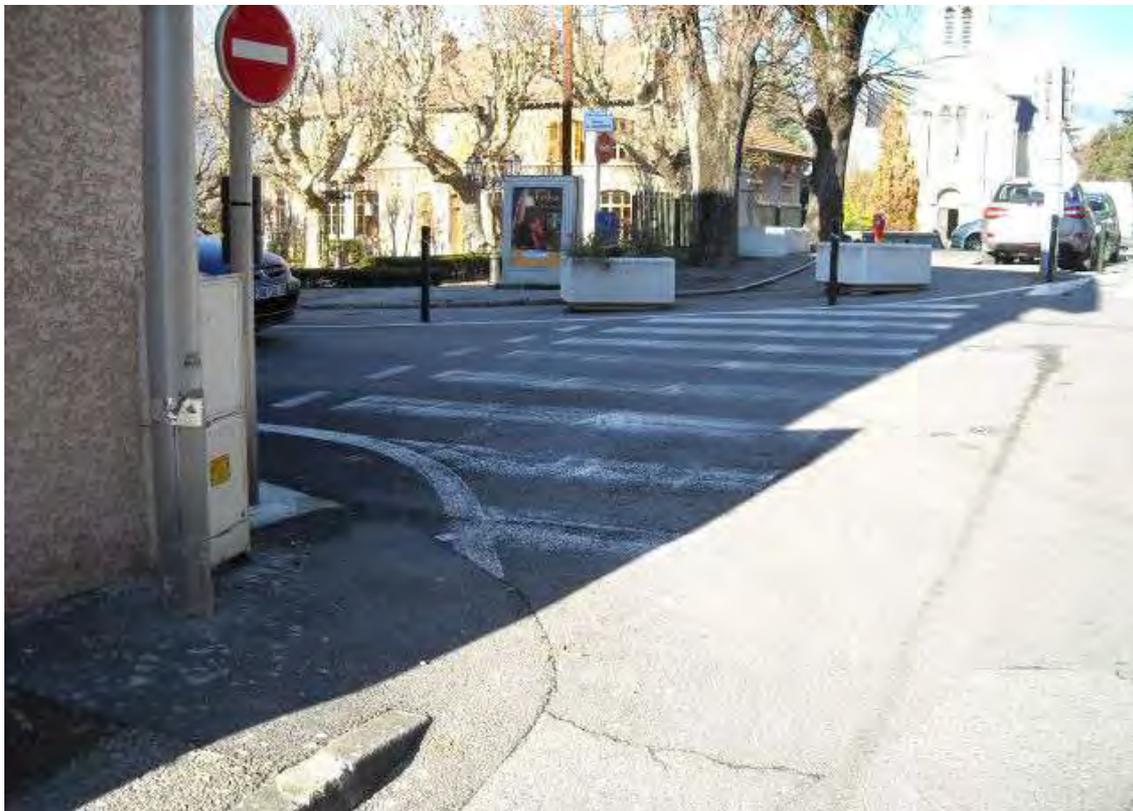
Localisation :	Type de contrainte :	Date :
Avenue Romain Rolland	Traversée de chaussée	15/12/10

Absence de bande d'éveil de vigilance et de contraste tactile sur la chaussée
Défaut de contraste visuel en traversée de chaussée (passage piéton)
Présence d'obstacle

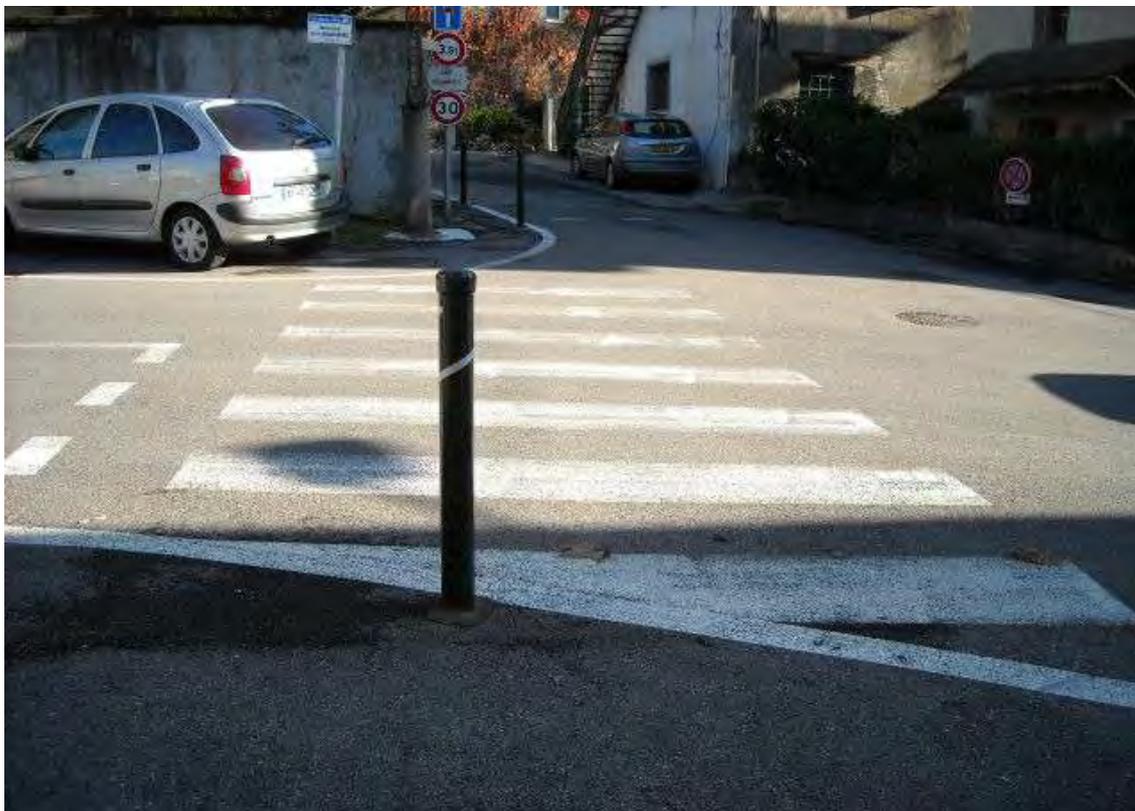
Localisation :	Type de contrainte :	Date :
Avenue de la Galochère	Traversée de chaussée	15/12/10

Absence de bande d'éveil de vigilance et de contraste tactile sur la chaussée
Obstacle non conforme à l'abaque de détection des bornes et poteaux
Défaut de contraste visuel en traversée de chaussée (passage piéton)

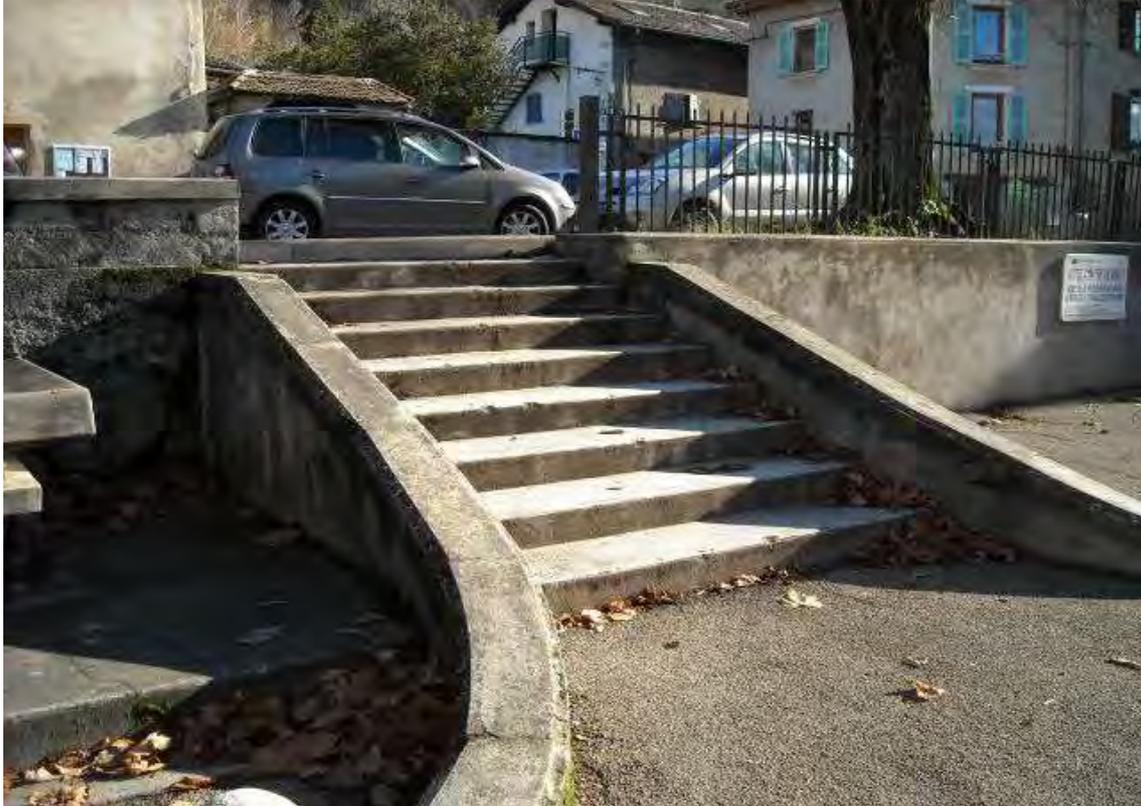
Localisation :	Type de contrainte :	Date :
Avenue de la Galochère	Escaliers	15/12/10

Absence de main courante préhensible des deux côtés de l'escalier
Absence de contraste sur nez de 1ère et dernière marche

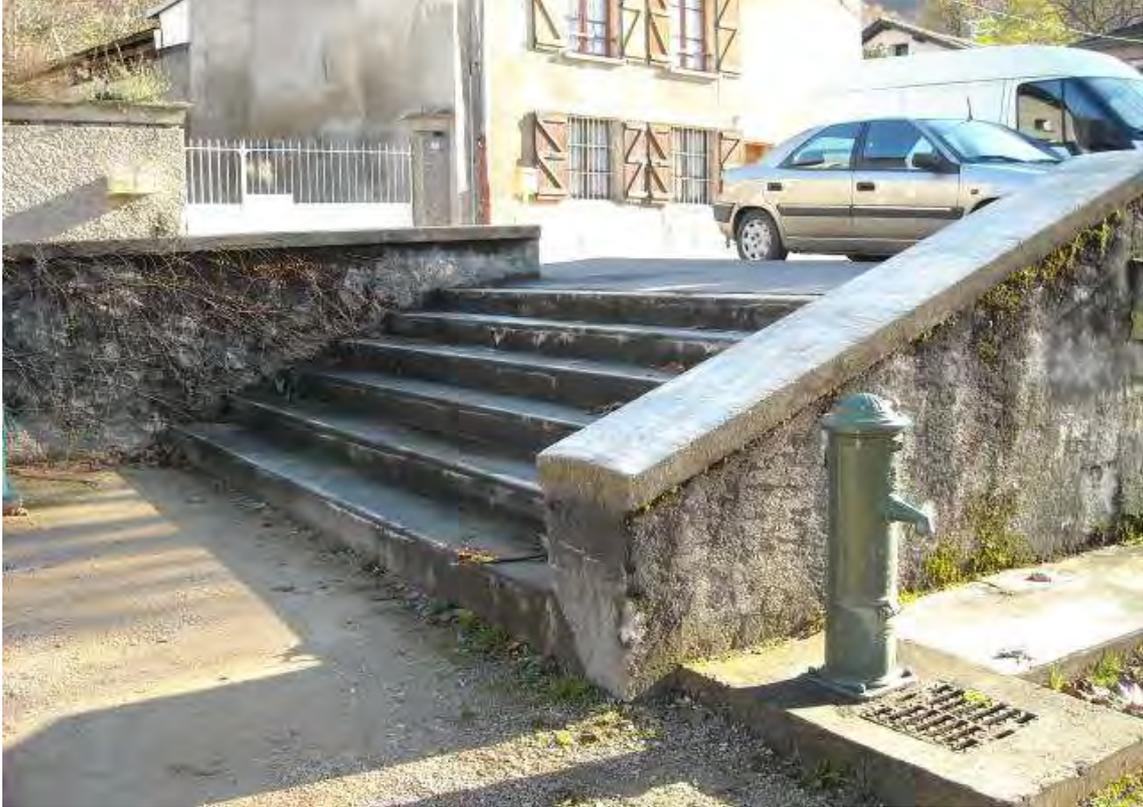
Localisation :	Type de contrainte :	Date :
Avenue de la Galochère	Escaliers	15/12/10

Absence de main courante préhensible des deux côtés de l'escalier
Absence de contraste sur nez de 1ère et dernière marche

Non conforme au
 Décret n°2006-1658 du 21 décembre 2006
 et à l'Arrêté du 15 janvier 2007

- ☛ Mise en oeuvre de main courante des deux côtés de l'escalier
- ☛ Apposer un dispositif contrastant (mini 5cm) sur nez de 1ère et dernière marche
- ☛ Mise en oeuvre de BEV conforme à la norme NF P98-351
- ☛

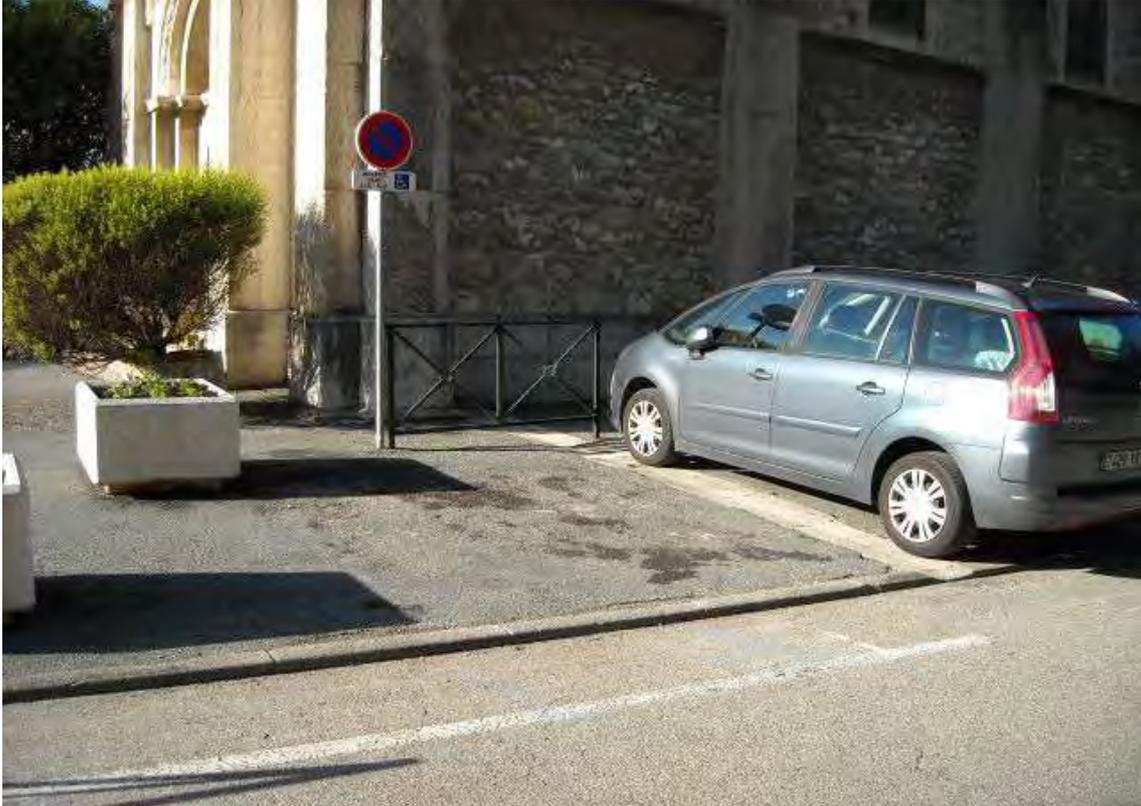
Localisation :	Type de contrainte :	Date :
Avenue de la Galochère	Stationnement	15/12/10

Absence de signalisation horizontale conforme
Présence de dévers > 2%

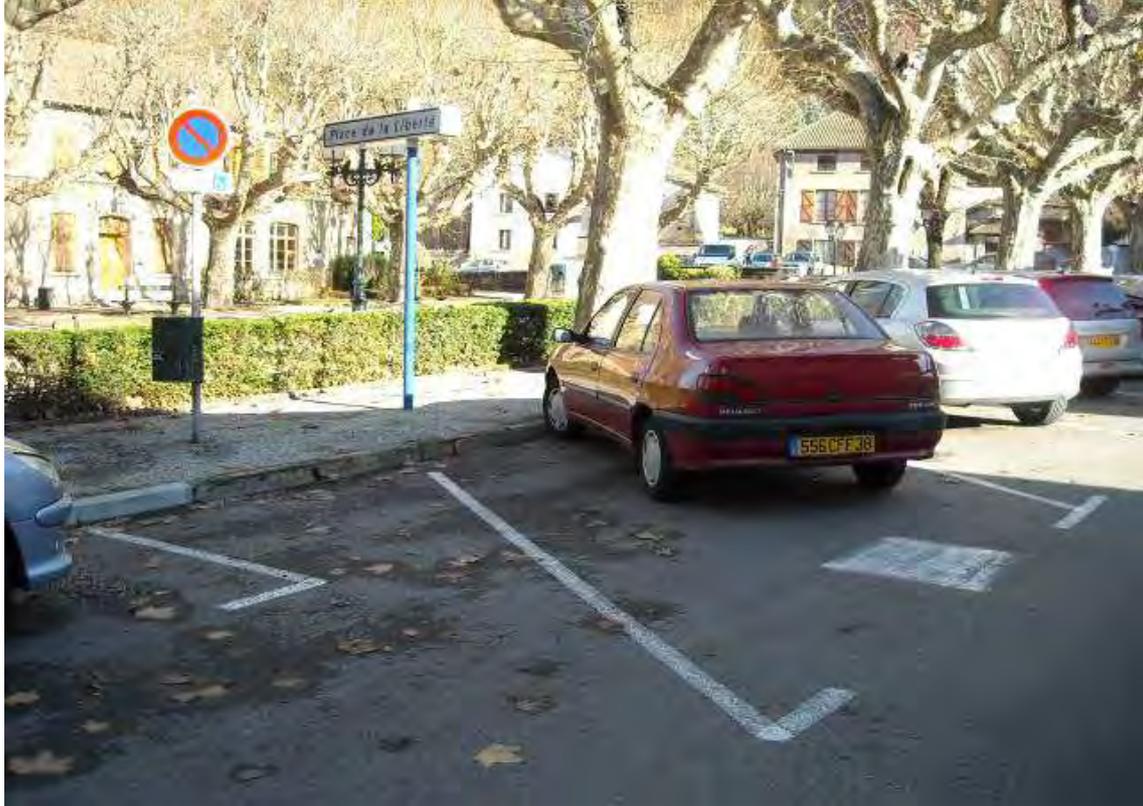
Localisation :	Type de contrainte :	Date :
Avenue Romain Rolland	Stationnement	15/12/10

Absence de cheminement d'accès jusqu'au trottoir sans passer par la chaussée
Défaut de signalisation horizontale conforme

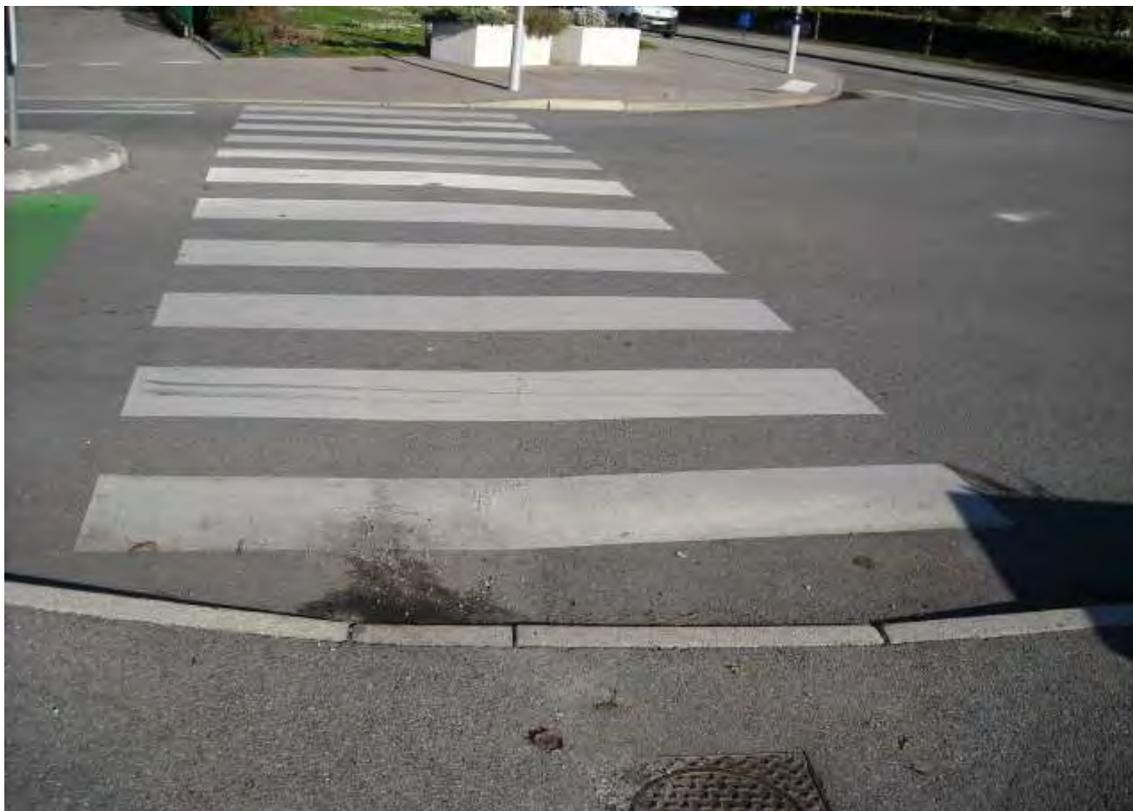
Localisation :	Type de contrainte :	Date :
Avenue Romain Rolland	Traversée de chaussée	15/12/10

Absence de bande d'éveil de vigilance et de contraste tactile sur la chaussée

Non conforme au
Décret n°2006-1658 du 21 décembre 2006
et à l'Arrêté du 15 janvier 2007

- ☛ Mise en oeuvre de BEV conforme à la norme NF P98-351
- ☛ Mise en oeuvre de contraste tactile sur la traversée de chaussée
- ☛
- ☛

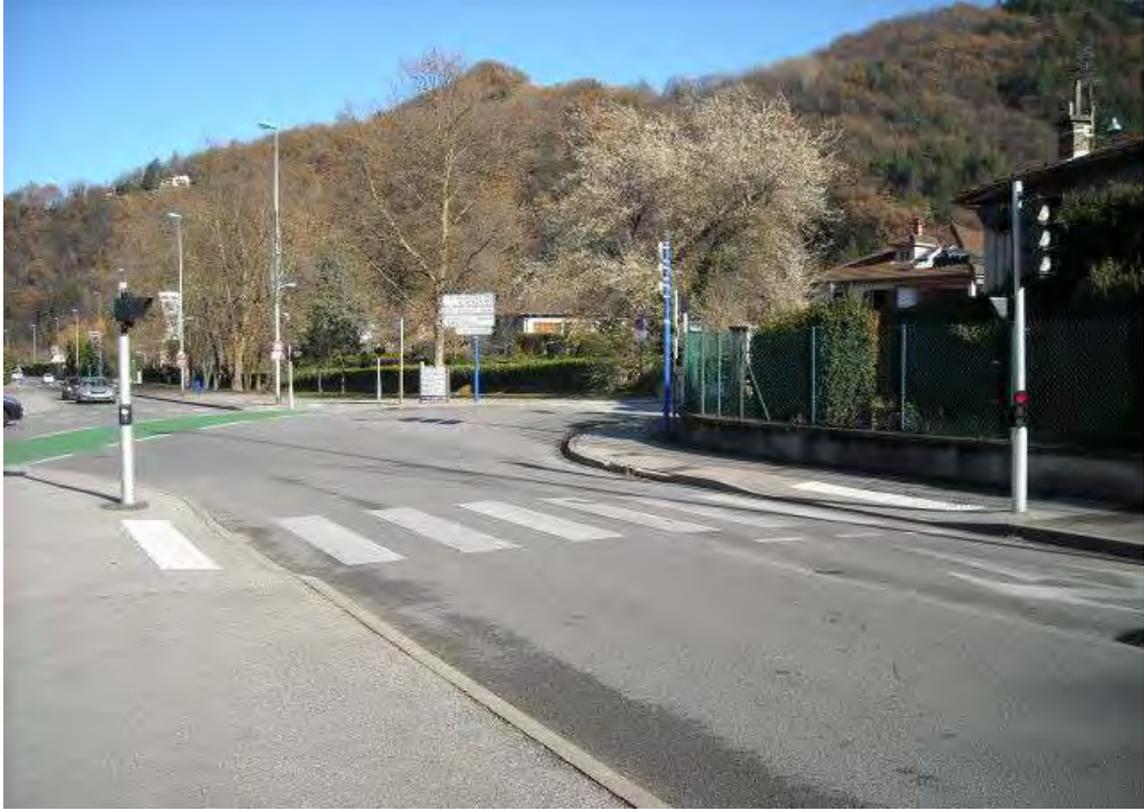
Localisation :	Type de contrainte :	Date :
Avenue Jacques Prévert	Feux C20	15/12/10

Absence de dispositif sonore ou tactile conforme

Non conforme au
Décret n°2006-1658 du 21 décembre 2006
et à l'Arrêté du 15 janvier 2007

- ☛ Compléter l'équipement par un dispositif sonore ou tactile conforme
- ☛
- ☛
- ☛

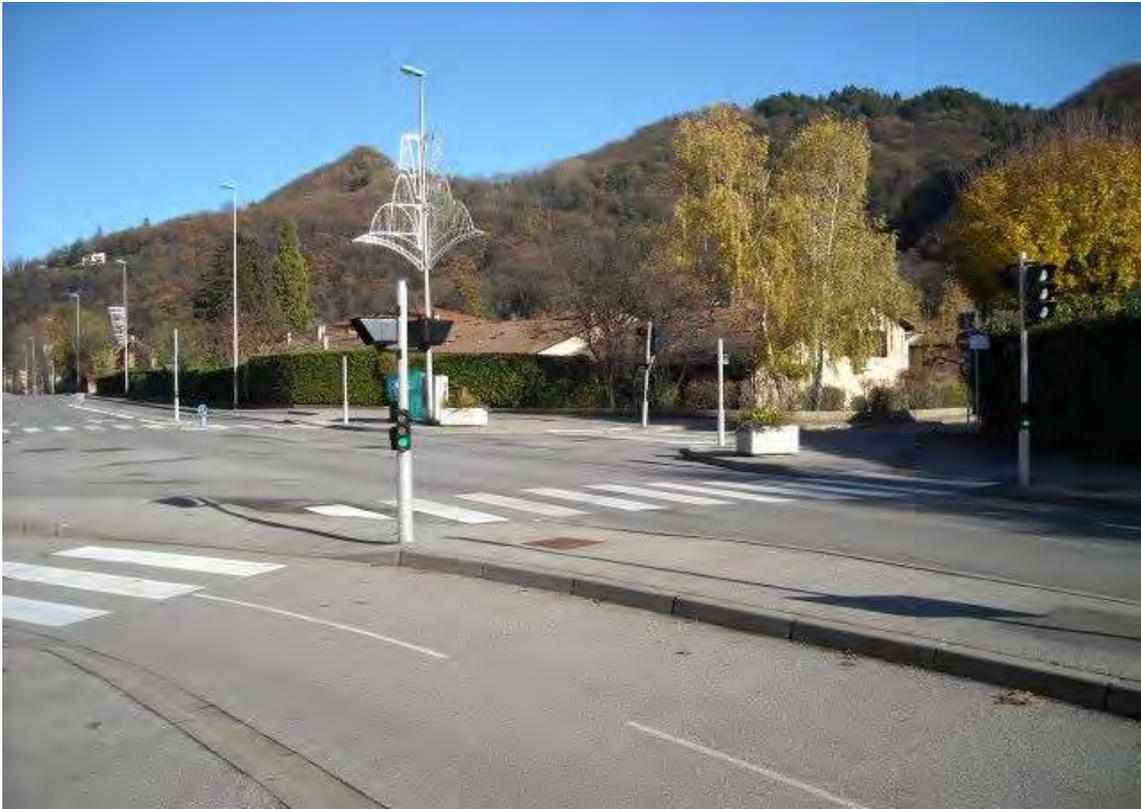
Localisation :	Type de contrainte :	Date :
Avenue Jacques Prévert	Feux C23	15/12/10

Absence de dispositif sonore ou tactile conforme

Non conforme au
Décret n°2006-1658 du 21 décembre 2006
et à l'Arrêté du 15 janvier 2007

- ☛ Compléter l'équipement par un dispositif sonore ou tactile conforme
- ☛
- ☛
- ☛

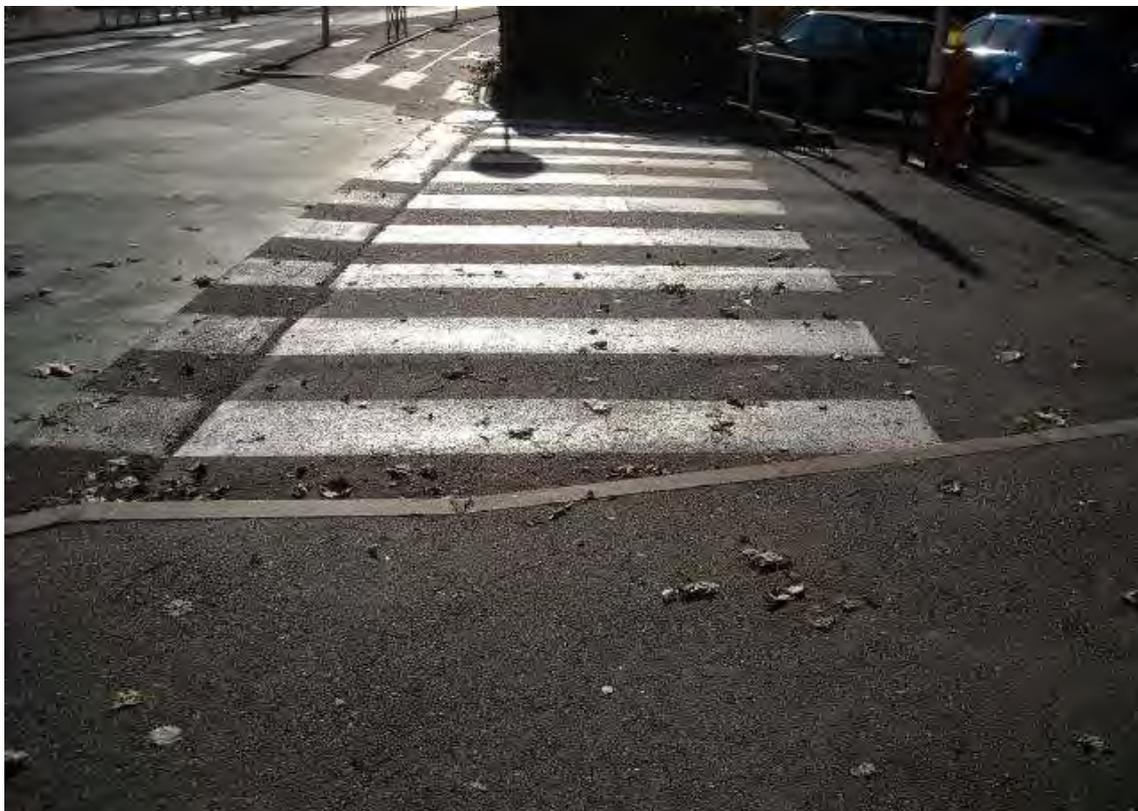
Localisation :	Type de contrainte :	Date :
Avenue Jacques Prévert	Traversée de chaussée	15/12/10

Absence de bande d'éveil de vigilance et de contraste tactile sur la chaussée

Non conforme au
Décret n°2006-1658 du 21 décembre 2006
et à l'Arrêté du 15 janvier 2007

- ☛ Mise en oeuvre de BEV conforme à la norme NF P98-351
- ☛ Mise en oeuvre de contraste tactile sur la traversée de chaussée
- ☛
- ☛

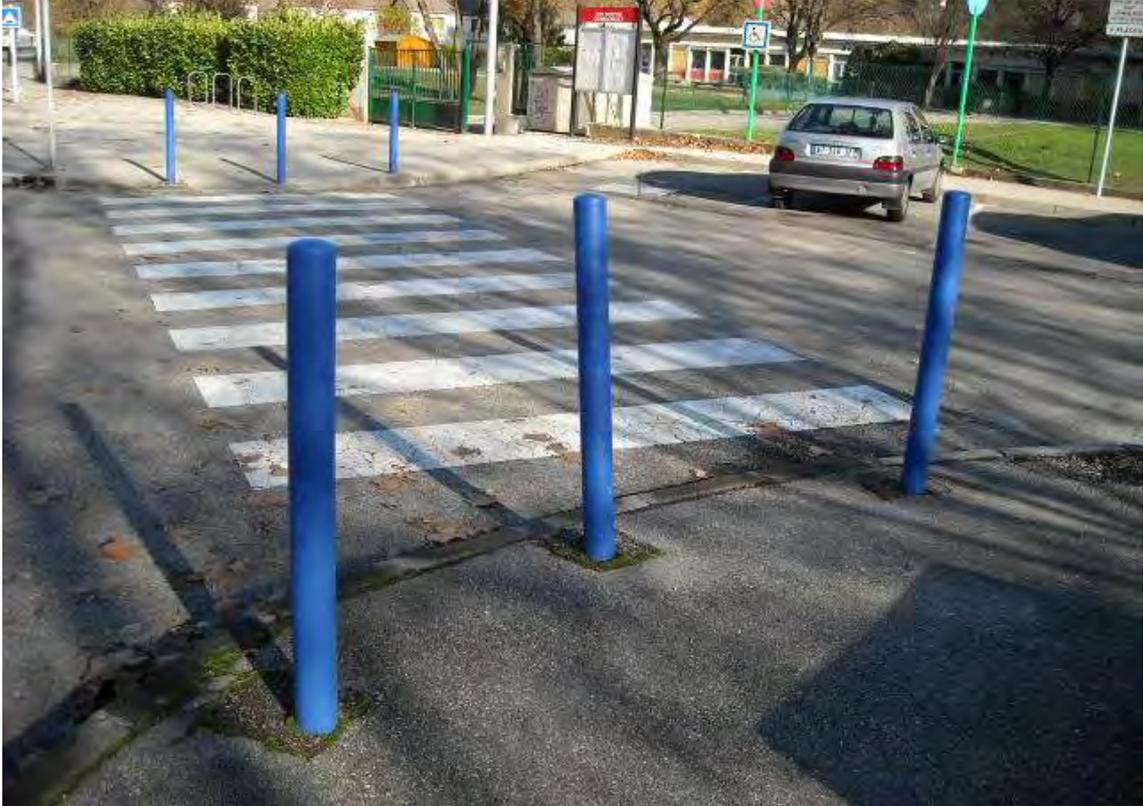
Localisation :	Type de contrainte :	Date :
Avenue Jacques Prévert	Traversée de chaussée	15/12/10

Absence de bande d'éveil de vigilance et de contraste tactile sur la chaussée
Obstacle non conforme à l'abaque de détection des bornes et poteaux

Non conforme au
 Décret n°2006-1658 du 21 décembre 2006
 et à l'Arrêté du 15 janvier 2007

- ☛ Mise en oeuvre de BEV conforme à la norme NF P98-351
- ☛ Mise en oeuvre de contraste tactile sur la traversée de chaussée
- ☛ Remplacer les mobiliers par des bornes conformes (annexe 3 arrêté du 15/1/2007)
- ☛

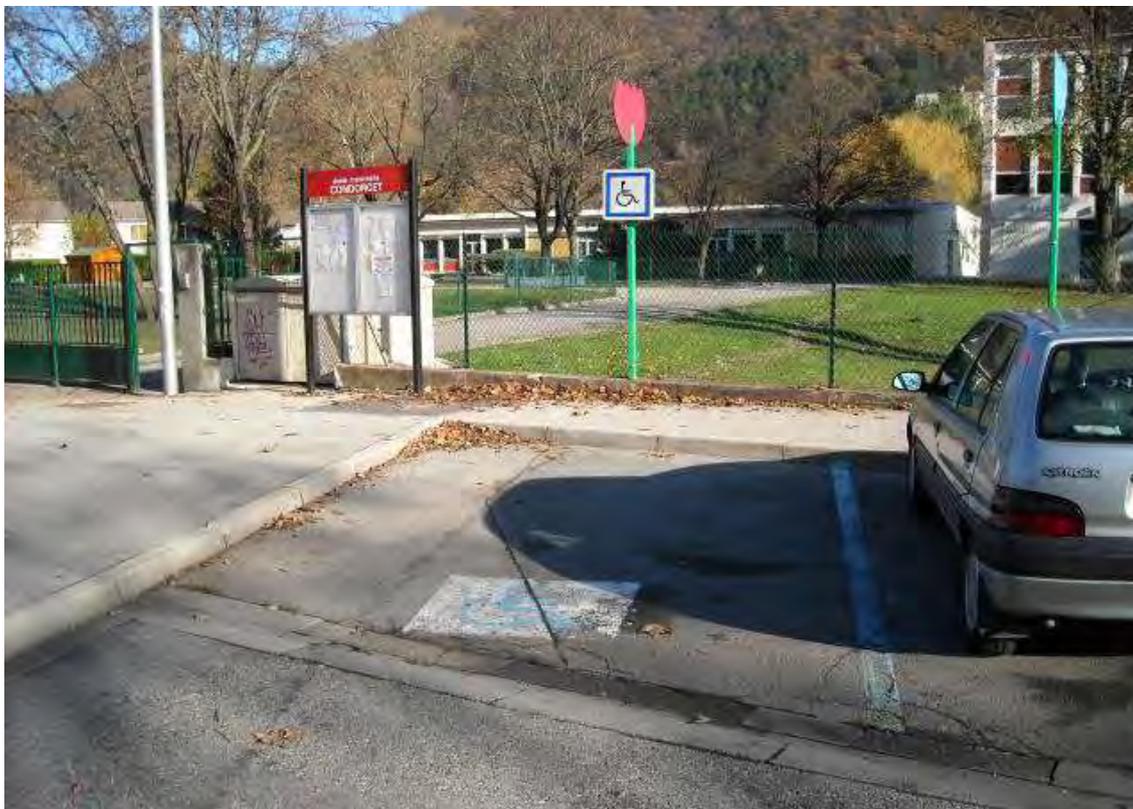
Localisation :	Type de contrainte :	Date :
Avenue Jacques Prévert	Stationnement	15/12/10

Absence de cheminement d'accès jusqu'au trottoir sans passer par la chaussée
Défaut de signalisation horizontale et verticale conforme

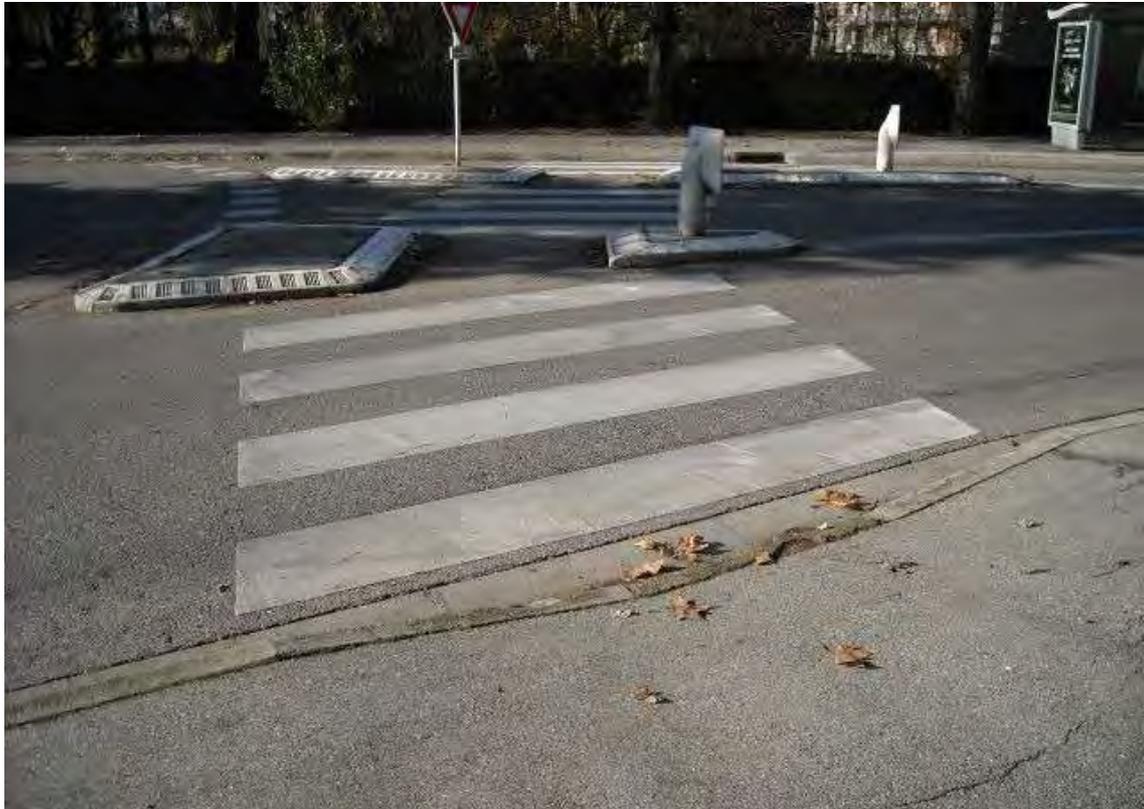
Localisation :	Type de contrainte :	Date :
Avenue Jacques Prévert	Traversée de chaussée	15/12/10

Largeur de l'abaissé de trottoir insuffisant
Absence de bande d'éveil de vigilance et de contraste tactile sur la chaussée

Non conforme au
 Décret n°2006-1658 du 21 décembre 2006
 et à l'Arrêté du 15 janvier 2007

- ☛ Elargissement de l'abaissé de trottoir (minimun : 1,20m)
- ☛ Mise en oeuvre de BEV conforme à la norme NF P98-351
- ☛ Mise en oeuvre de contraste tactile sur la traversée de chaussée
- ☛

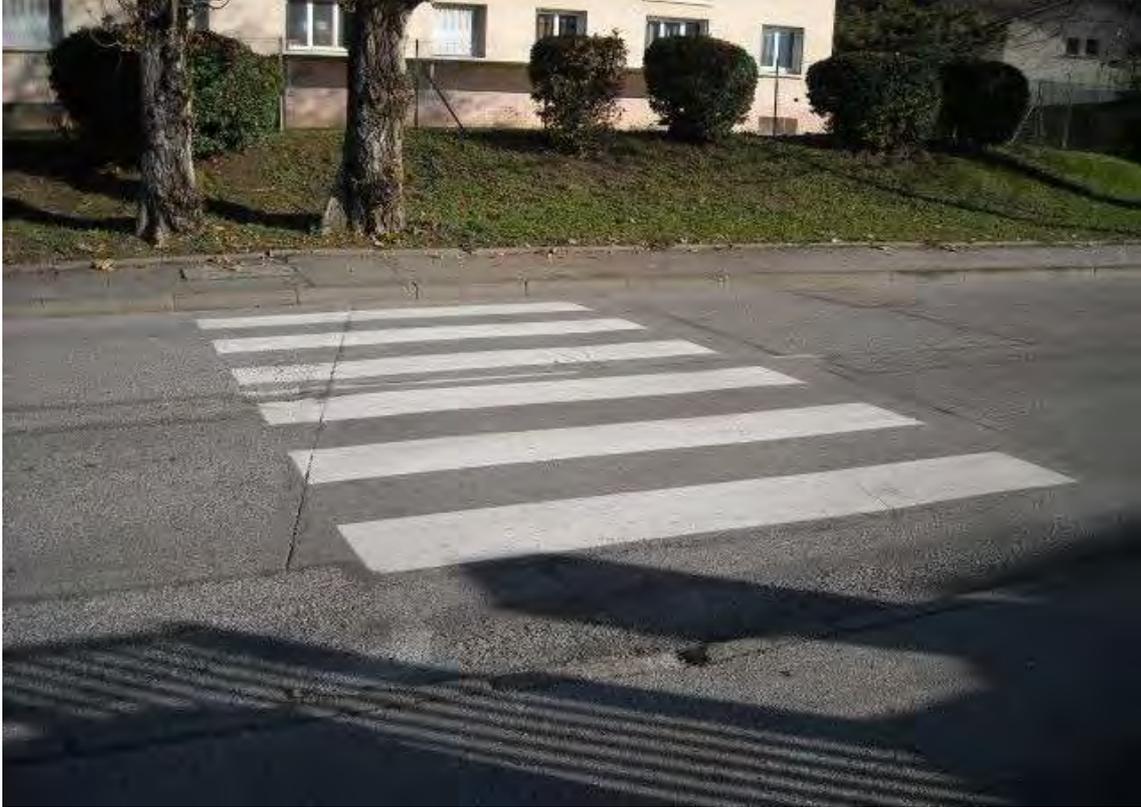
Localisation :	Type de contrainte :	Date :
Rue du Bourgamon	Traversée de chaussée	15/12/10

Absence d'abaissé de trottoir
Absence de bande d'éveil de vigilance et de contraste tactile sur la chaussée

Non conforme au
 Décret n°2006-1658 du 21 décembre 2006
 et à l'Arrêté du 15 janvier 2007

- ☛ Réaliser l'abaissé de trottoir
- ☛ Mise en oeuvre de BEV conforme à la norme NF P98-351
- ☛ Mise en oeuvre de contraste tactile sur la traversée de chaussée
- ☛

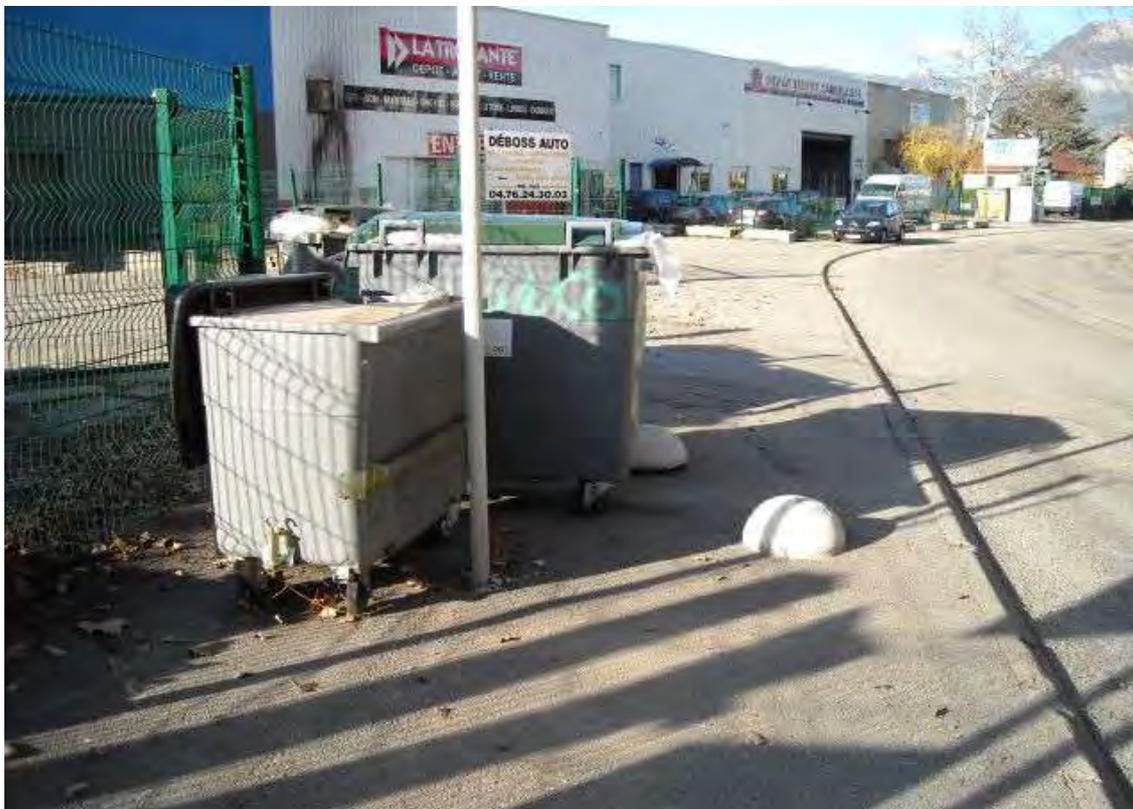
Localisation :	Type de contrainte :	Date :
Rue du Bourgamon	Sol et cheminement	15/12/10

Largeur de passage insuffisante

Présence d'obstacle

Obstacle non conforme à l'abaque de détection des bornes et poteaux

Non conforme au

Décret n°2006-1658 du 21 décembre 2006

et à l'Arrêté du 15 janvier 2007

- ☛ Supprimer les bornes non conformes
- ☛
- ☛
- ☛

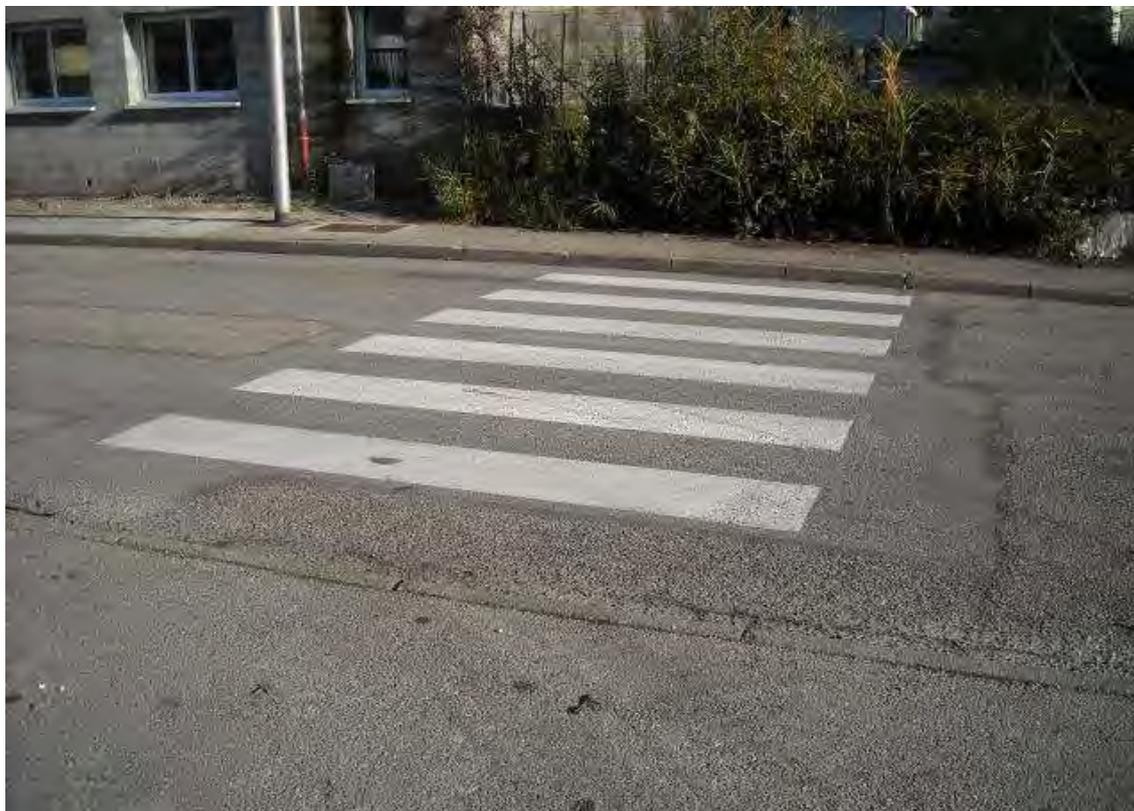
Localisation :	Type de contrainte :	Date :
Rue du Bourgamon	Traversée de chaussée	15/12/10

Absence d'abaissé de trottoir
Absence de bande d'éveil de vigilance et de contraste tactile sur la chaussée

Non conforme au
 Décret n°2006-1658 du 21 décembre 2006
 et à l'Arrêté du 15 janvier 2007
