SOCOTEC	VILLE DE SAINT MARTIN D'HERES DIAGNOSTIC ACCESSIBILITE	Fiche n° 457
---------	--	------------------------

Recensement des contraintes sur la voirie et l'espace public

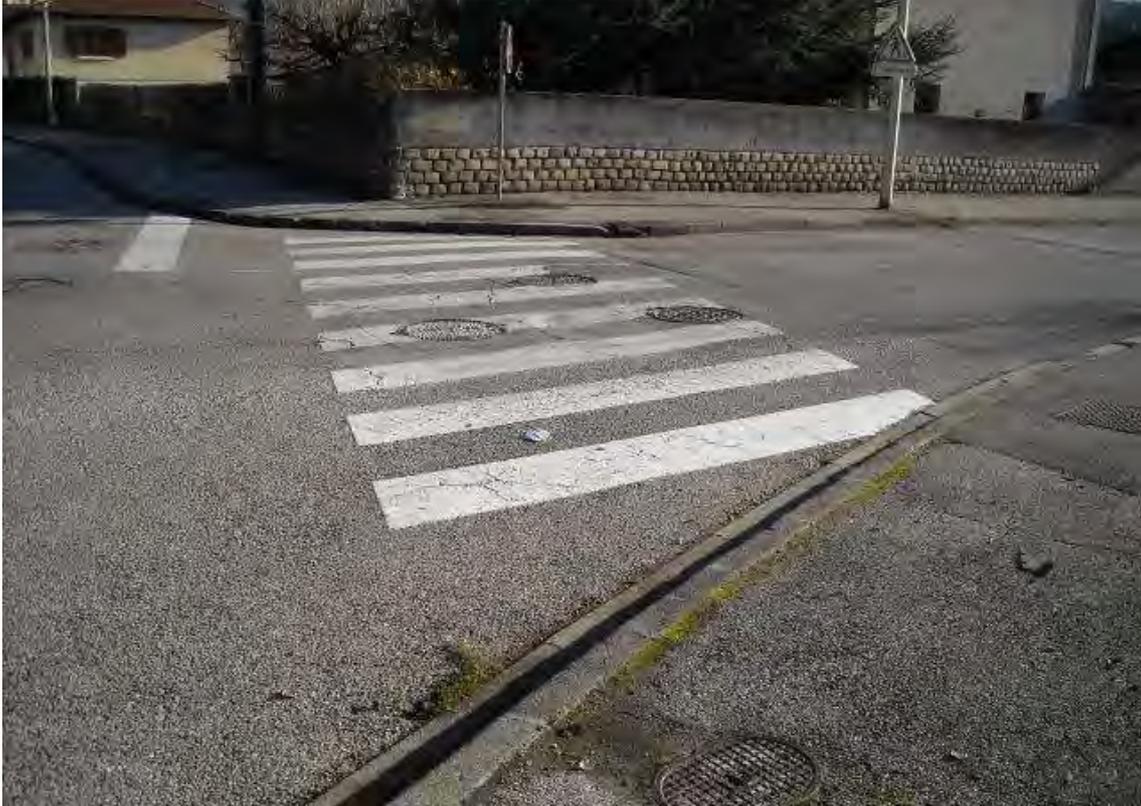
Localisation :	Type de contrainte :	Date :
Rue du Bourgamon	Traversée de chaussée	15/12/10

Absence d'abaissé de trottoir
Absence de bande d'éveil de vigilance et de contraste tactile sur la chaussée

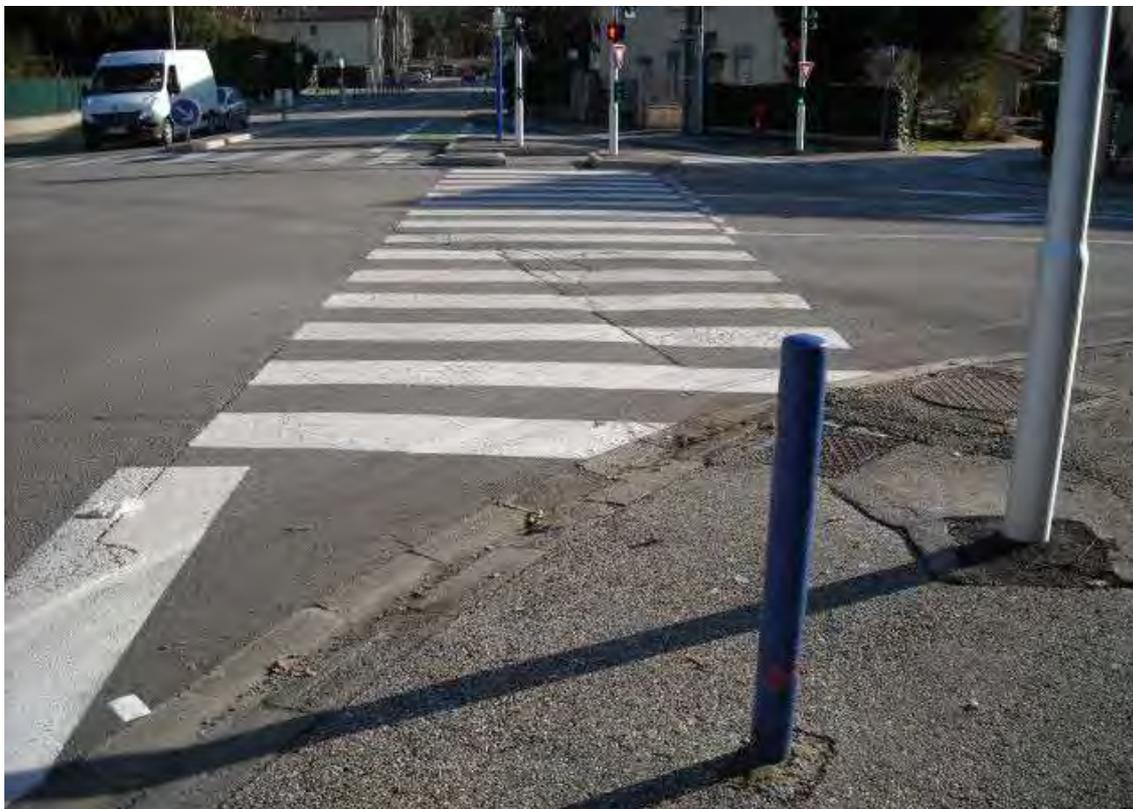
Localisation :	Type de contrainte :	Date :
Rue Fontenelle	Traversée de chaussée	15/12/10

Absence de bande d'éveil de vigilance et de contraste tactile sur la chaussée
Obstacle non conforme à l'abaque de détection des bornes et poteaux

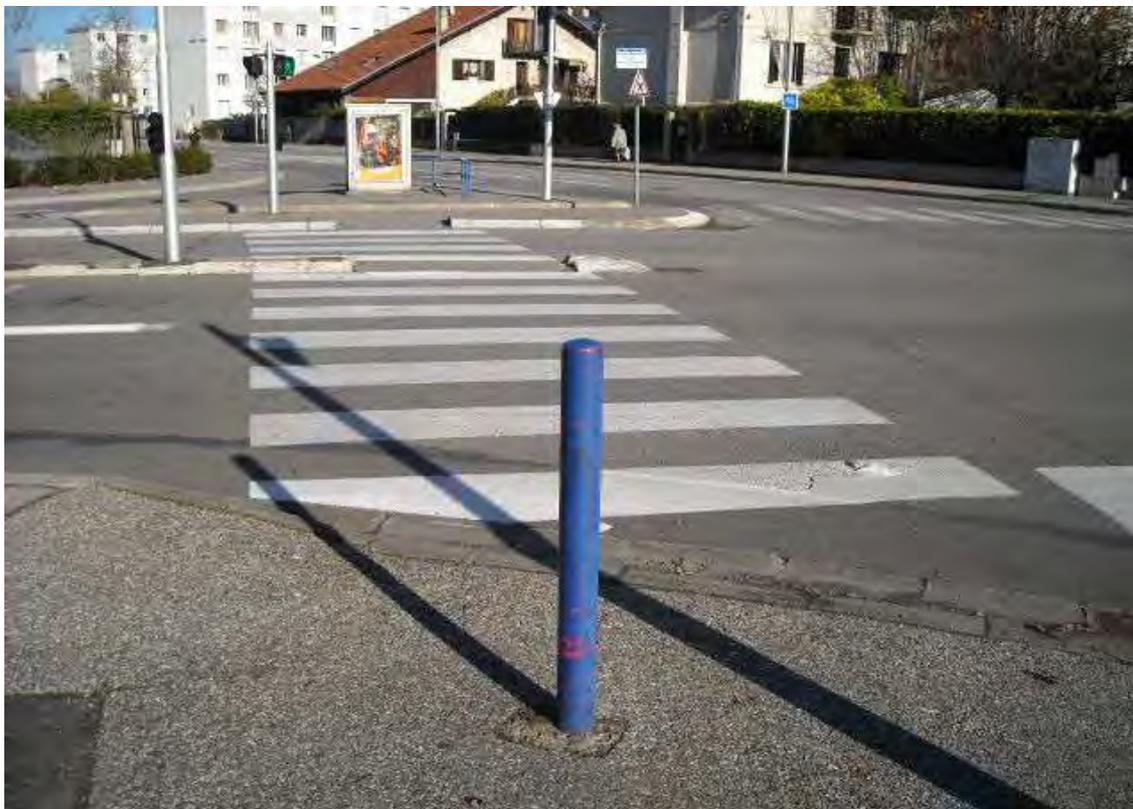
Localisation :	Type de contrainte :	Date :
Avenue Romain Rolland	Traversée de chaussée	15/12/10

Absence de bande d'éveil de vigilance et de contraste tactile sur la chaussée
Obstacle non conforme à l'abaque de détection des bornes et poteaux

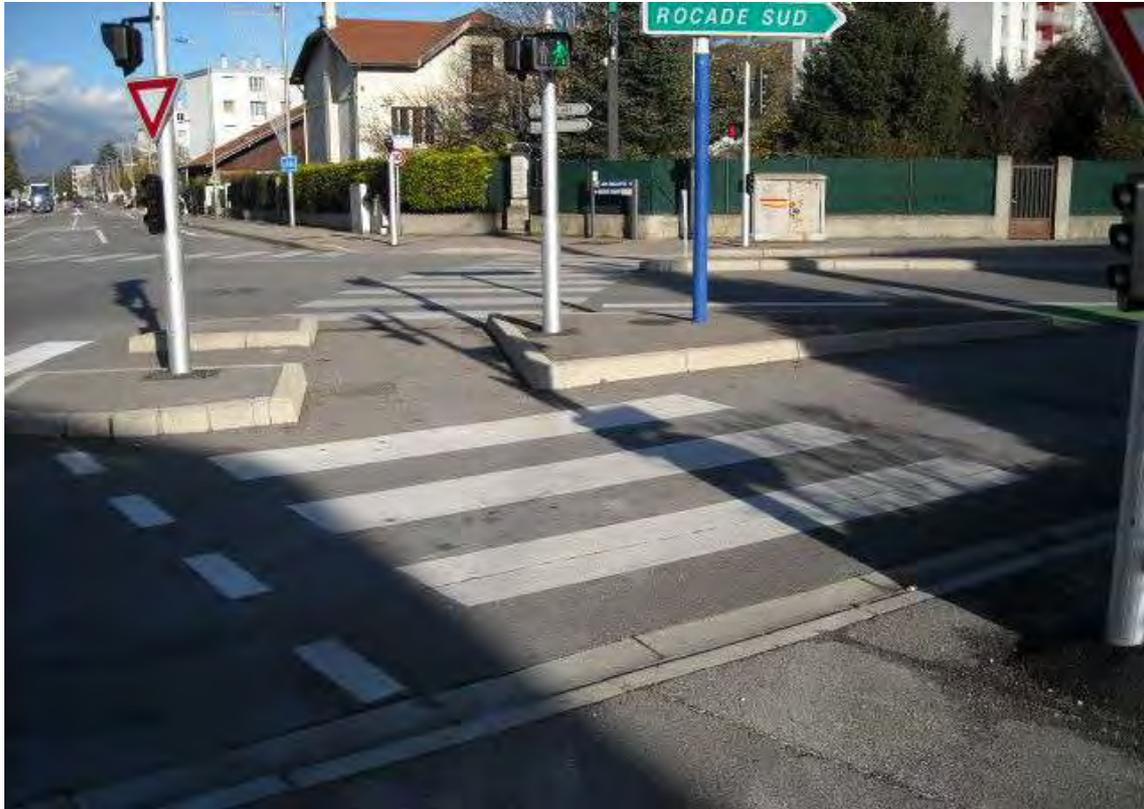
Localisation :	Type de contrainte :	Date :
Avenue Romain Rolland	Traversée de chaussée	15/12/10

Absence de bande d'éveil de vigilance et de contraste tactile sur la chaussée

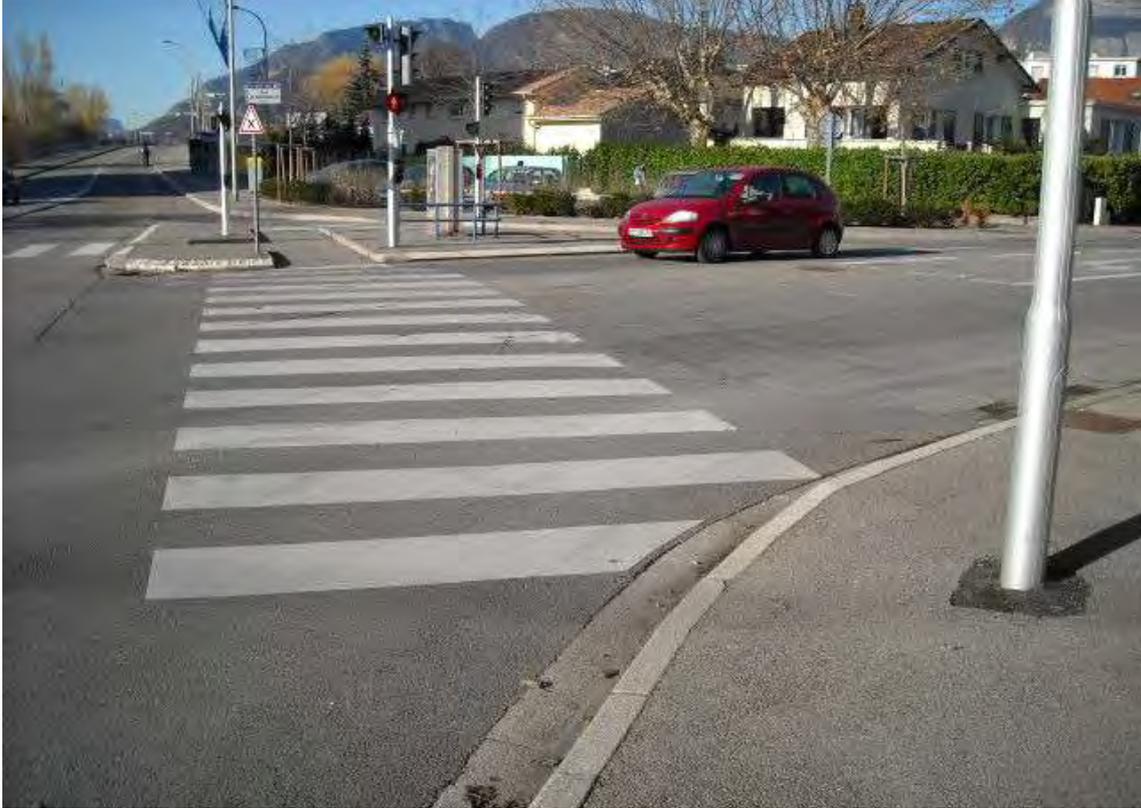
Localisation :	Type de contrainte :	Date :
Rue Emile Combes	Traversée de chaussée	15/12/10

Absence de bande d'éveil de vigilance et de contraste tactile sur la chaussée

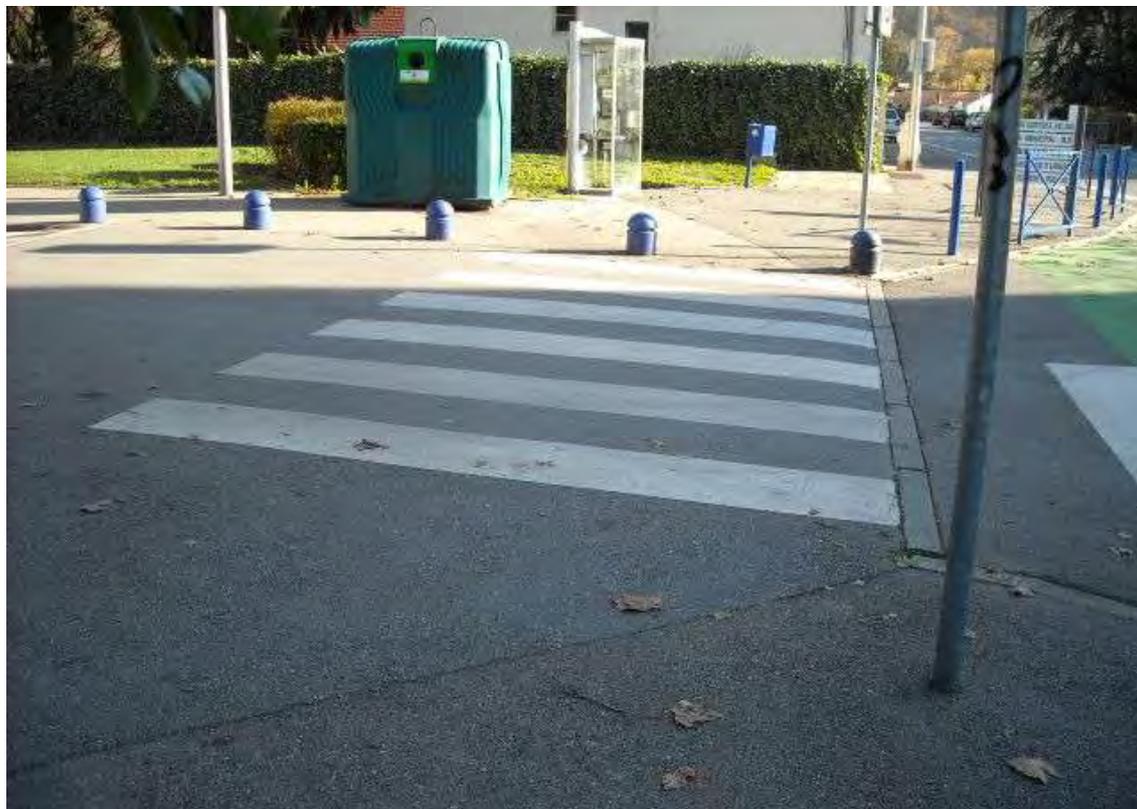
Localisation : Avenue Romain Rolland	Type de contrainte : Traversée de chaussée	Date : 15/12/10
--	--	---------------------------

Absence de bande d'éveil de vigilance et de contraste tactile sur la chaussée
Obstacle non conforme à l'abaque de détection des bornes et poteaux

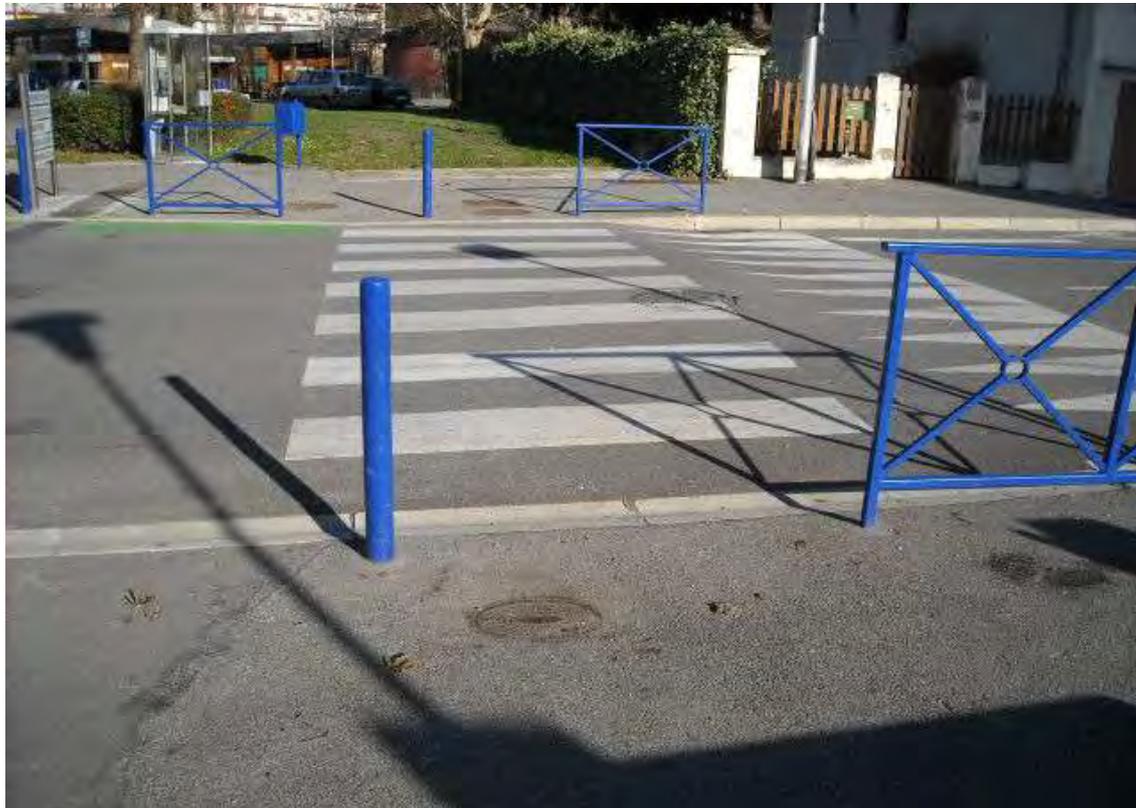
Localisation :	Type de contrainte :	Date :
Avenue Romain Rolland	Traversée de chaussée	15/12/10

Absence de bande d'éveil de vigilance et de contraste tactile sur la chaussée
Obstacle non conforme à l'abaque de détection des bornes et poteaux

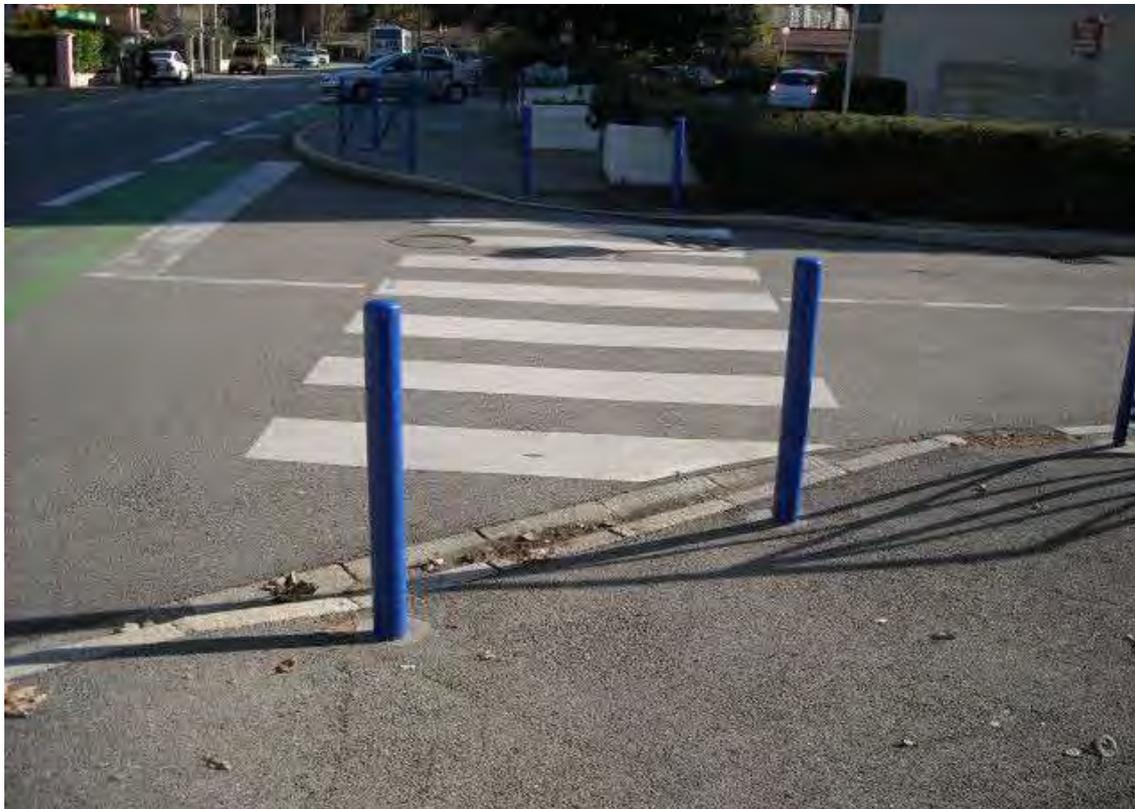
Localisation :	Type de contrainte :	Date :
Avenue Romain Rolland	Traversée de chaussée	15/12/10

Absence de bande d'éveil de vigilance et de contraste tactile sur la chaussée
Obstacle non conforme à l'abaque de détection des bornes et poteaux

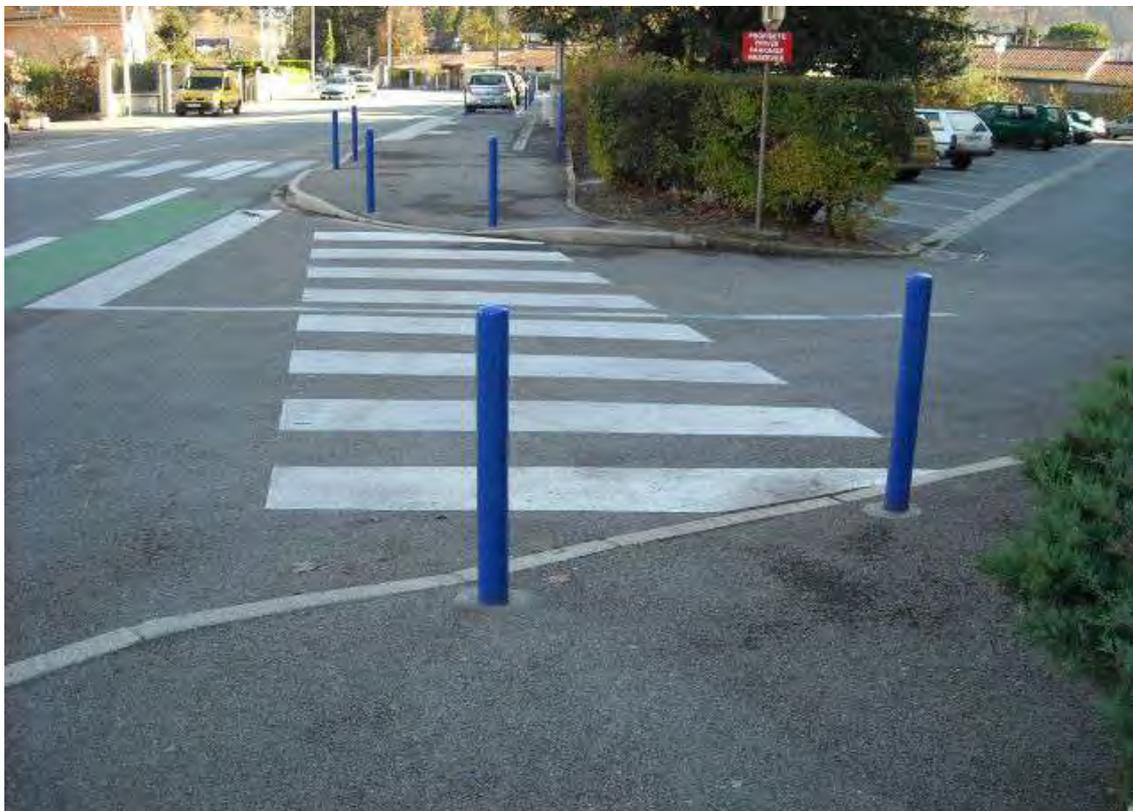
Localisation :	Type de contrainte :	Date :
Avenue Romain Rolland	Traversée de chaussée	15/12/10

Absence de bande d'éveil de vigilance et de contraste tactile sur la chaussée
Obstacle non conforme à l'abaque de détection des bornes et poteaux
