SOCOTEC	VILLE DE SAINT MARTIN D'HERES DIAGNOSTIC ACCESSIBILITE	Fiche n° 511
---------	--	------------------------

Recensement des contraintes sur la voirie et l'espace public

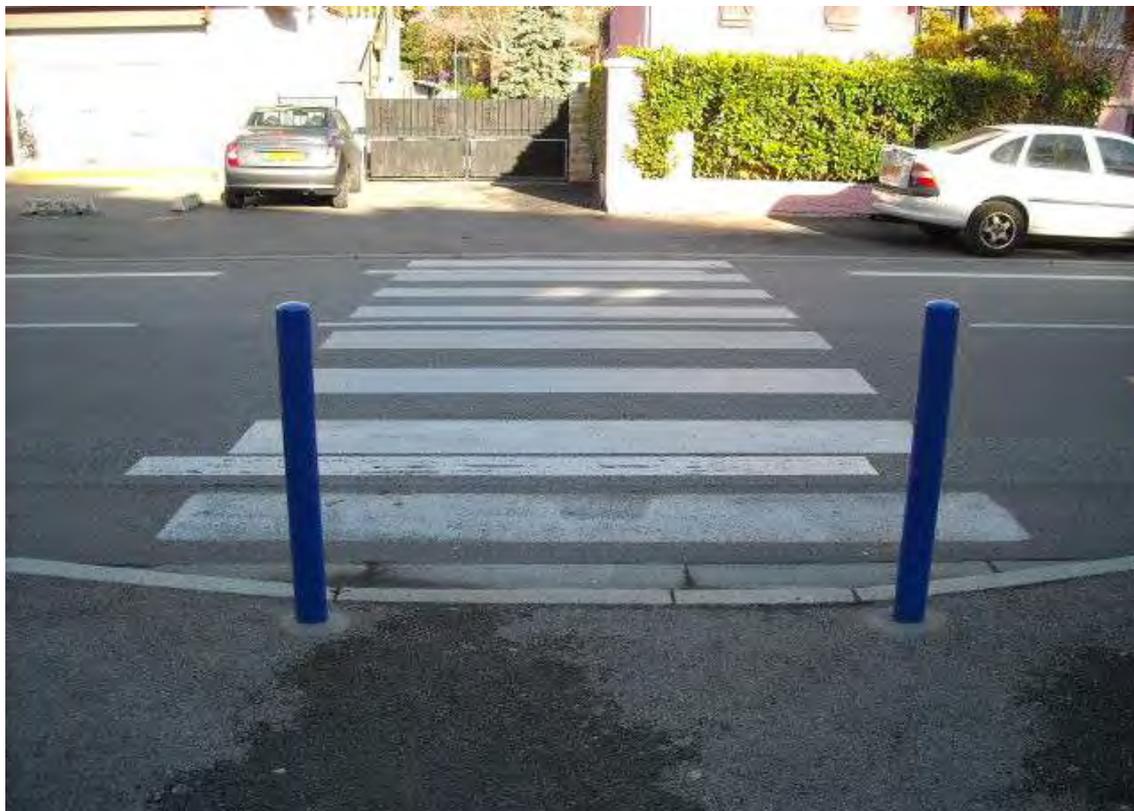
Localisation : Avenue Romain Rolland	Type de contrainte : Traversée de chaussée	Date : 15/12/10
--	--	---------------------------

Absence de bande d'éveil de vigilance et de contraste tactile sur la chaussée
Obstacle non conforme à l'abaque de détection des bornes et poteaux

Non conforme au
 Décret n°2006-1658 du 21 décembre 2006
 et à l'Arrêté du 15 janvier 2007

- ☛ Mise en oeuvre de BEV conforme à la norme NF P98-351
- ☛ Mise en oeuvre de contraste tactile sur la traversée de chaussée
- ☛ Remplacer les mobiliers par des bornes conformes (annexe 3 arrêté du 15/1/2007)
- ☛

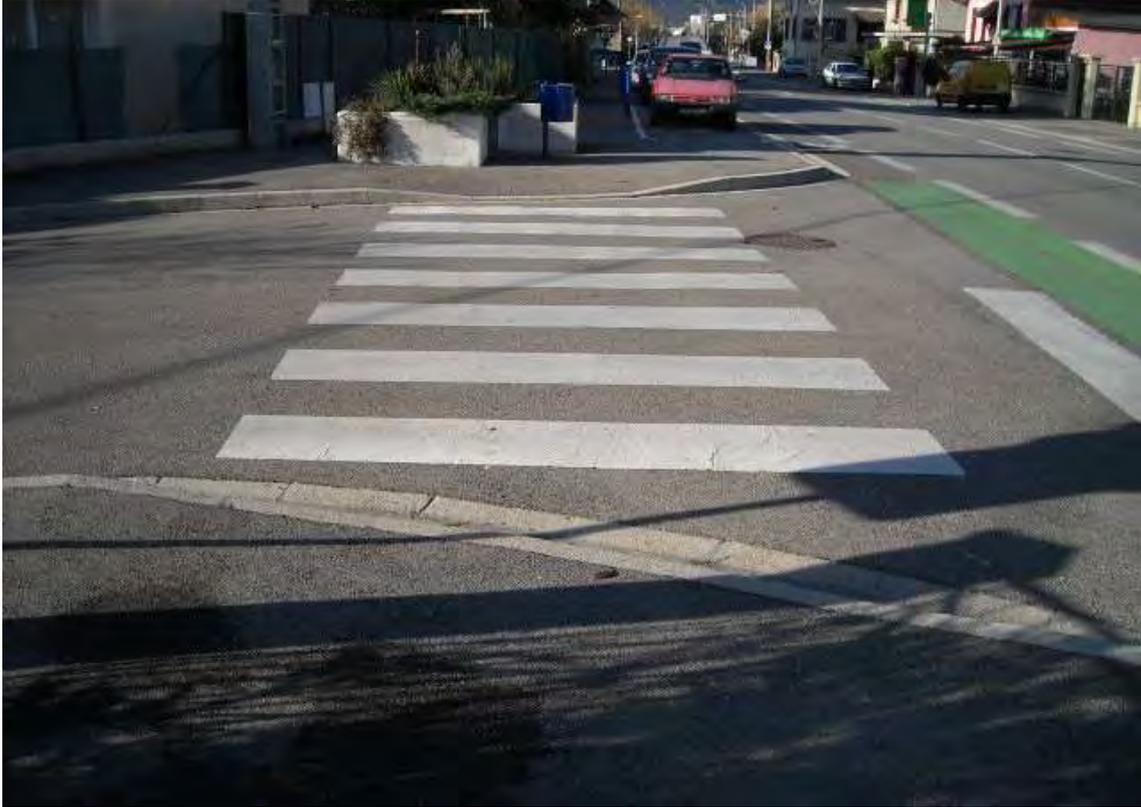
Localisation :	Type de contrainte :	Date :
Avenue Romain Rolland	Traversée de chaussée	15/12/10

Absence de bande d'éveil de vigilance et de contraste tactile sur la chaussée

Non conforme au
Décret n°2006-1658 du 21 décembre 2006
et à l'Arrêté du 15 janvier 2007

- ☛ Mise en oeuvre de BEV conforme à la norme NF P98-351
- ☛ Mise en oeuvre de contraste tactile sur la traversée de chaussée
- ☛
- ☛

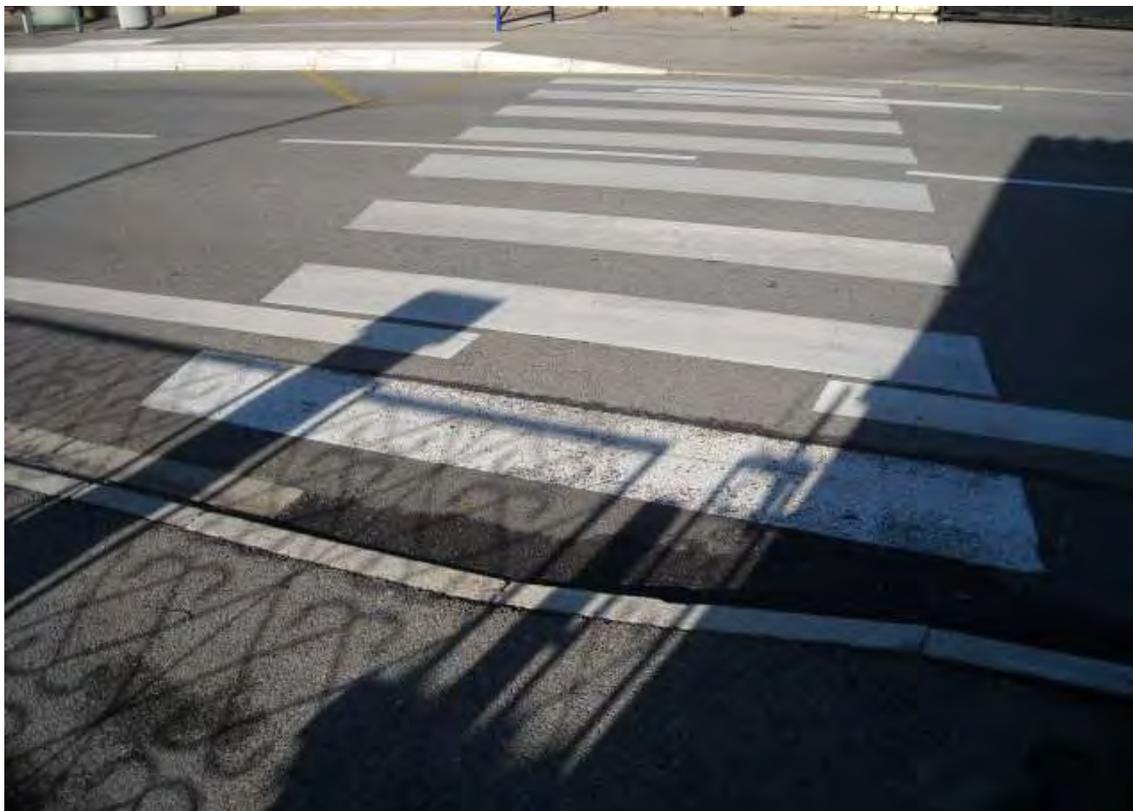
Localisation :	Type de contrainte :	Date :
Avenue Romain Rolland	Traversée de chaussée	15/12/10

Absence de bande d'éveil de vigilance et de contraste tactile sur la chaussée

Non conforme au
Décret n°2006-1658 du 21 décembre 2006
et à l'Arrêté du 15 janvier 2007

- ☛ Mise en oeuvre de BEV conforme à la norme NF P98-351
- ☛ Mise en oeuvre de contraste tactile sur la traversée de chaussée
- ☛
- ☛

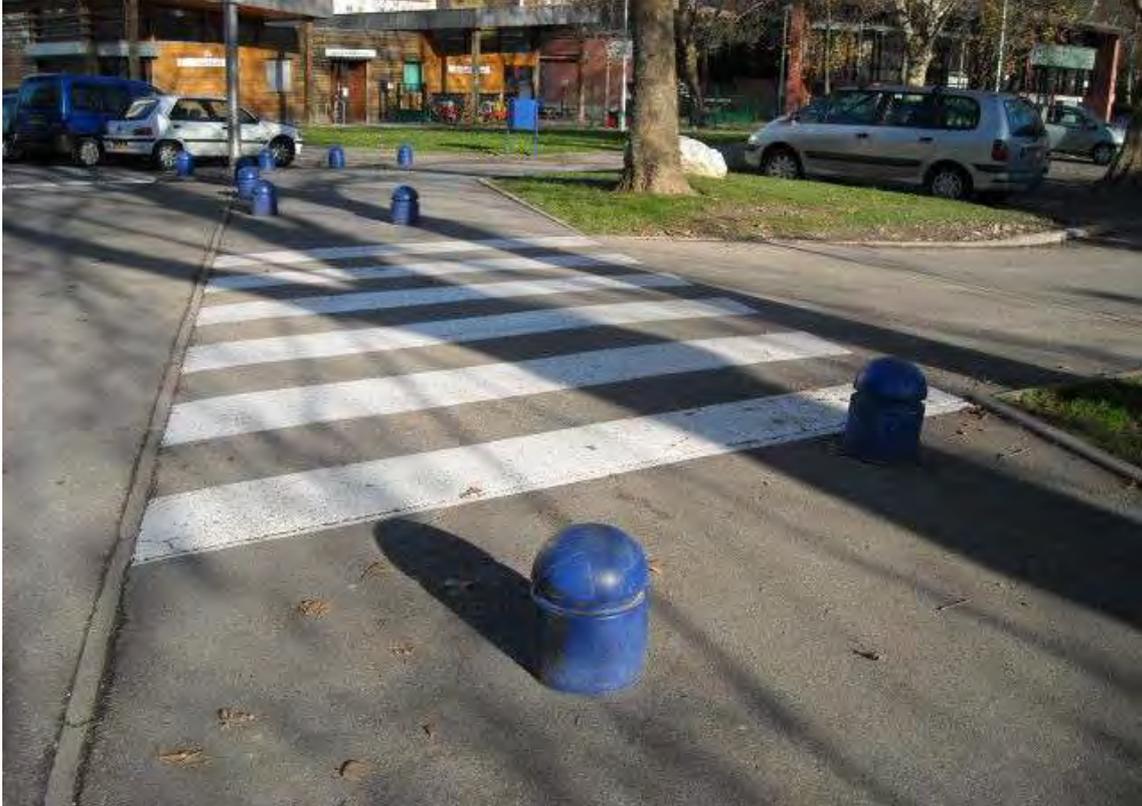
Localisation :	Type de contrainte :	Date :
Avenue Romain Rolland	Traversée de chaussée	15/12/10

Absence de bande d'éveil de vigilance et de contraste tactile sur la chaussée
Obstacle non conforme à l'abaque de détection des bornes et poteaux

Non conforme au
 Décret n°2006-1658 du 21 décembre 2006
 et à l'Arrêté du 15 janvier 2007

- ☞ Mise en oeuvre de BEV conforme à la norme NF P98-351
- ☞ Mise en oeuvre de contraste tactile sur la traversée de chaussée
- ☞ Remplacer les mobiliers par des bornes conformes (annexe 3 arrêté du 15/1/2007)
- ☞

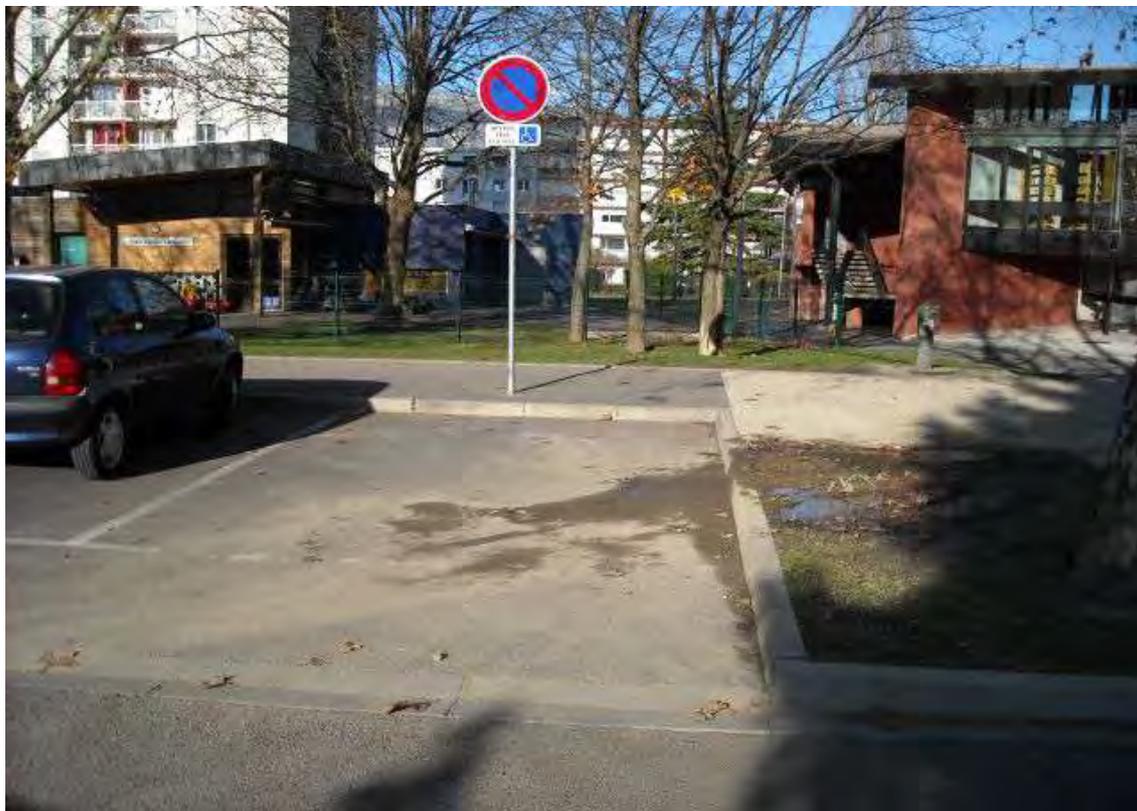
Localisation :	Type de contrainte :	Date :
Avenue Romain Rolland	Stationnement	15/12/10

Absence de cheminement d'accès jusqu'au trottoir sans passer par la chaussée
Absence de signalisation horizontale conforme

Non conforme au
 Décret n°2006-1658 du 21 décembre 2006
 et à l'Arrêté du 15 janvier 2007

- ☛ Réaliser un accès direct conforme de la place jusqu'au trottoir
- ☛ Reprise du marquage de la place de stationnement (arrêté du 7/6/1967 modifié)
- ☛
- ☛

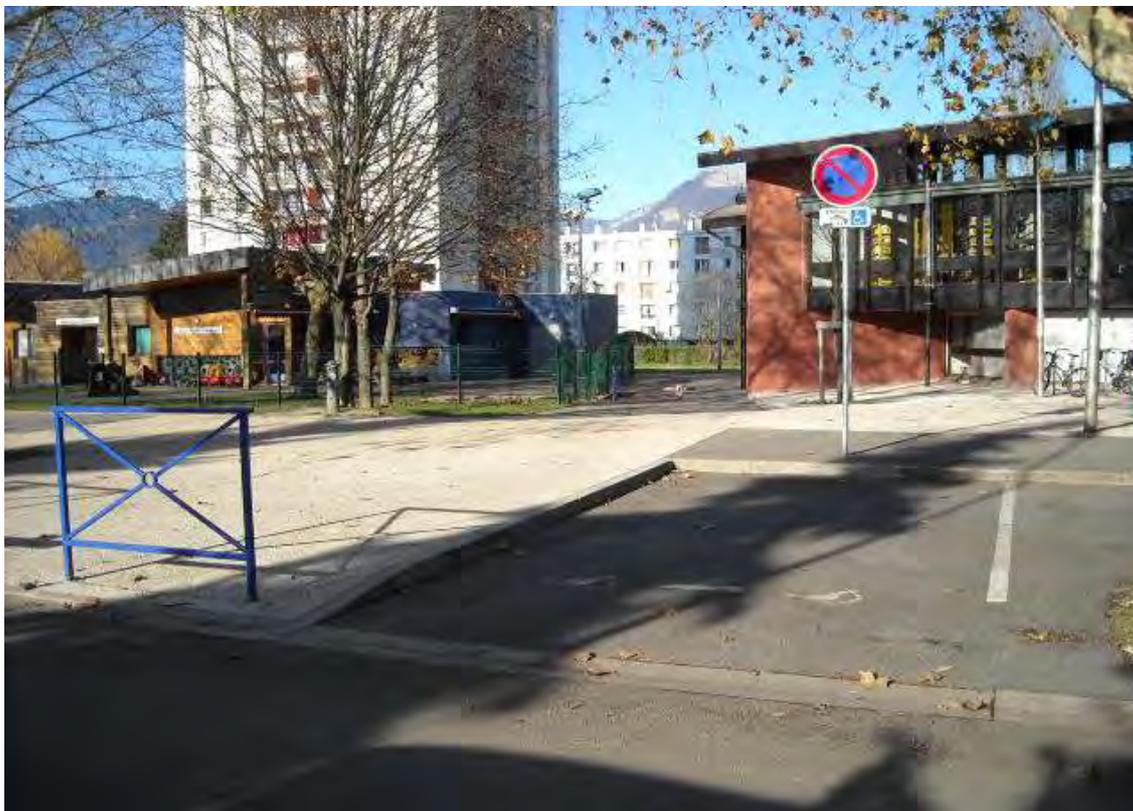
Localisation :	Type de contrainte :	Date :
Avenue Romain Rolland	Stationnement	15/12/10

Absence de cheminement d'accès jusqu'au trottoir sans passer par la chaussée

Non conforme au
Décret n°2006-1658 du 21 décembre 2006
et à l'Arrêté du 15 janvier 2007

- ☛ Réaliser un accès direct conforme de la place jusqu'au trottoir
- ☛
- ☛
- ☛

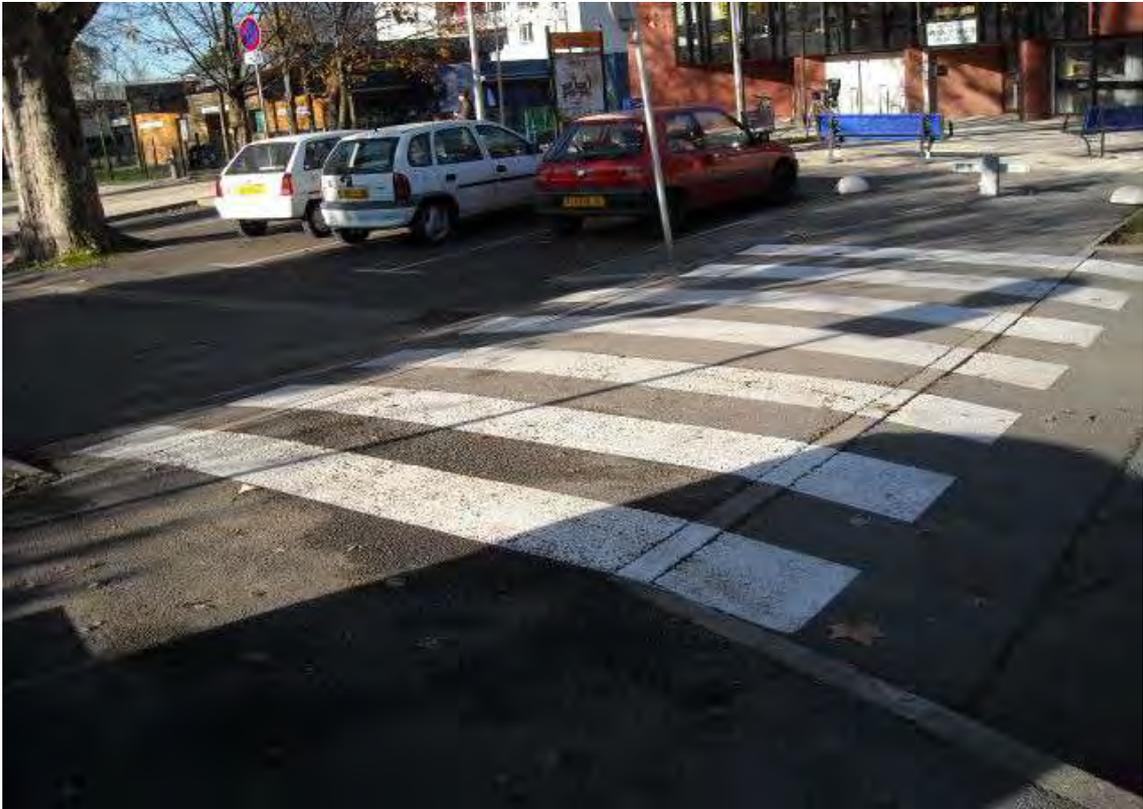
Localisation :	Type de contrainte :	Date :
Avenue Romain Rolland	Traversée de chaussée	15/12/10

Absence de bande d'éveil de vigilance et de contraste tactile sur la chaussée
Obstacle non conforme à l'abaque de détection des bornes et poteaux

Non conforme au
 Décret n°2006-1658 du 21 décembre 2006
 et à l'Arrêté du 15 janvier 2007

- ☛ Mise en oeuvre de BEV conforme à la norme NF P98-351
- ☛ Mise en oeuvre de contraste tactile sur la traversée de chaussée
- ☛ Remplacer les mobiliers par des bornes conformes (annexe 3 arrêté du 15/1/2007)
- ☛

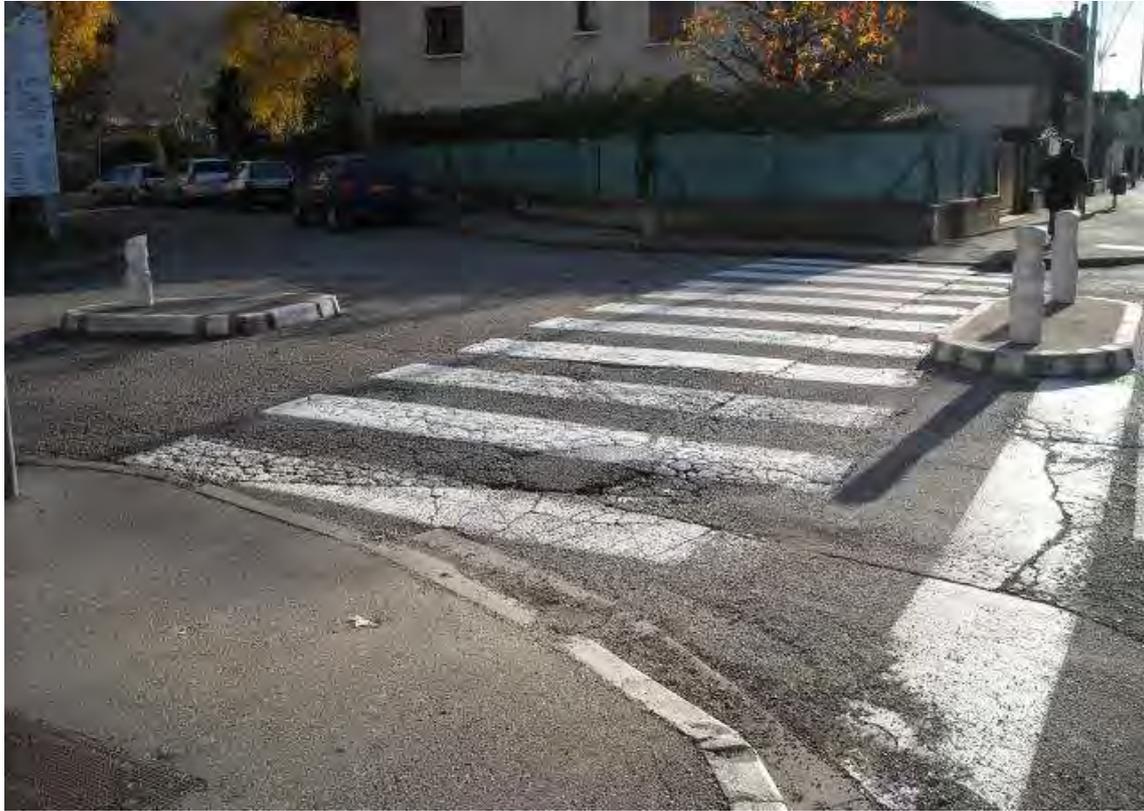
Localisation : Rue Emile Combes	Type de contrainte : Traversée de chaussée	Date : 15/12/10
---	--	---------------------------

Absence de bande d'éveil de vigilance et de contraste tactile sur la chaussée

Non conforme au
 Décret n°2006-1658 du 21 décembre 2006
 et à l'Arrêté du 15 janvier 2007

- ☛ Mise en oeuvre de BEV conforme à la norme NF P98-351
- ☛ Mise en oeuvre de contraste tactile sur la traversée de chaussée
- ☛
- ☛

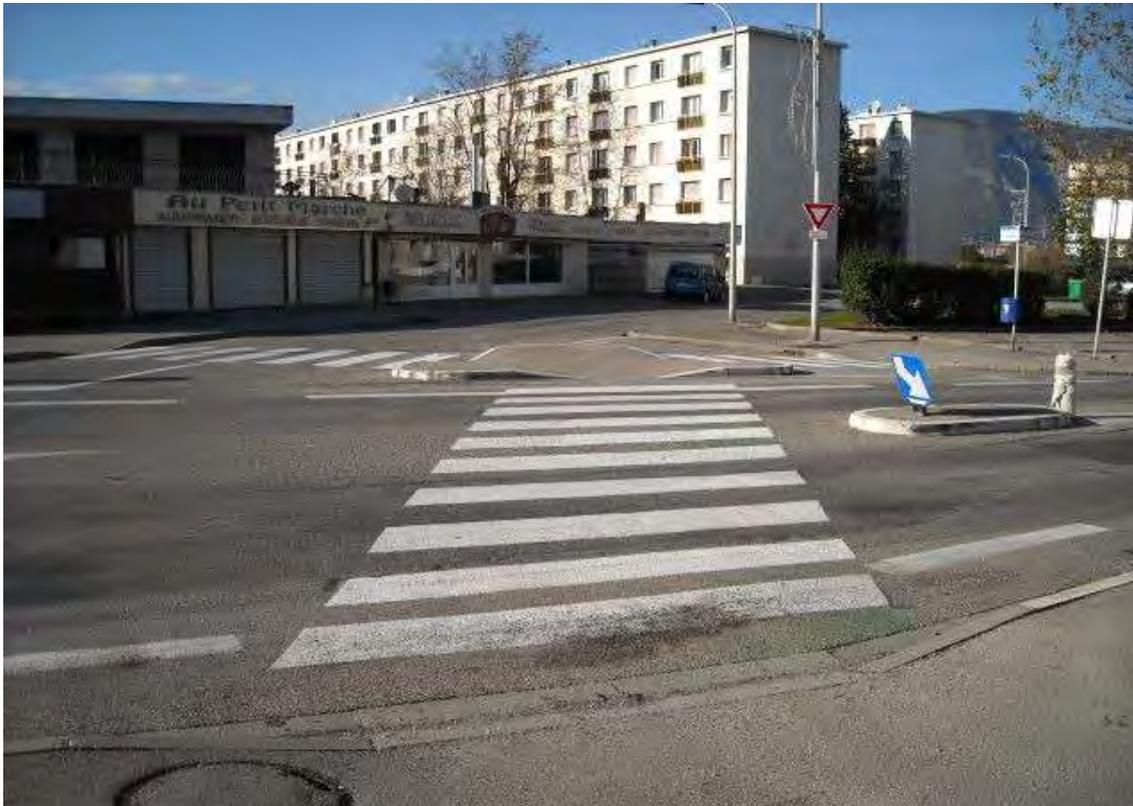
Localisation :	Type de contrainte :	Date :
Rue Emile Combes	Traversée de chaussée	15/12/10

Absence de bande d'éveil de vigilance et de contraste tactile sur la chaussée

Non conforme au
Décret n°2006-1658 du 21 décembre 2006
et à l'Arrêté du 15 janvier 2007

- ☛ Mise en oeuvre de BEV conforme à la norme NF P98-351
- ☛ Mise en oeuvre de contraste tactile sur la traversée de chaussée
- ☛
- ☛

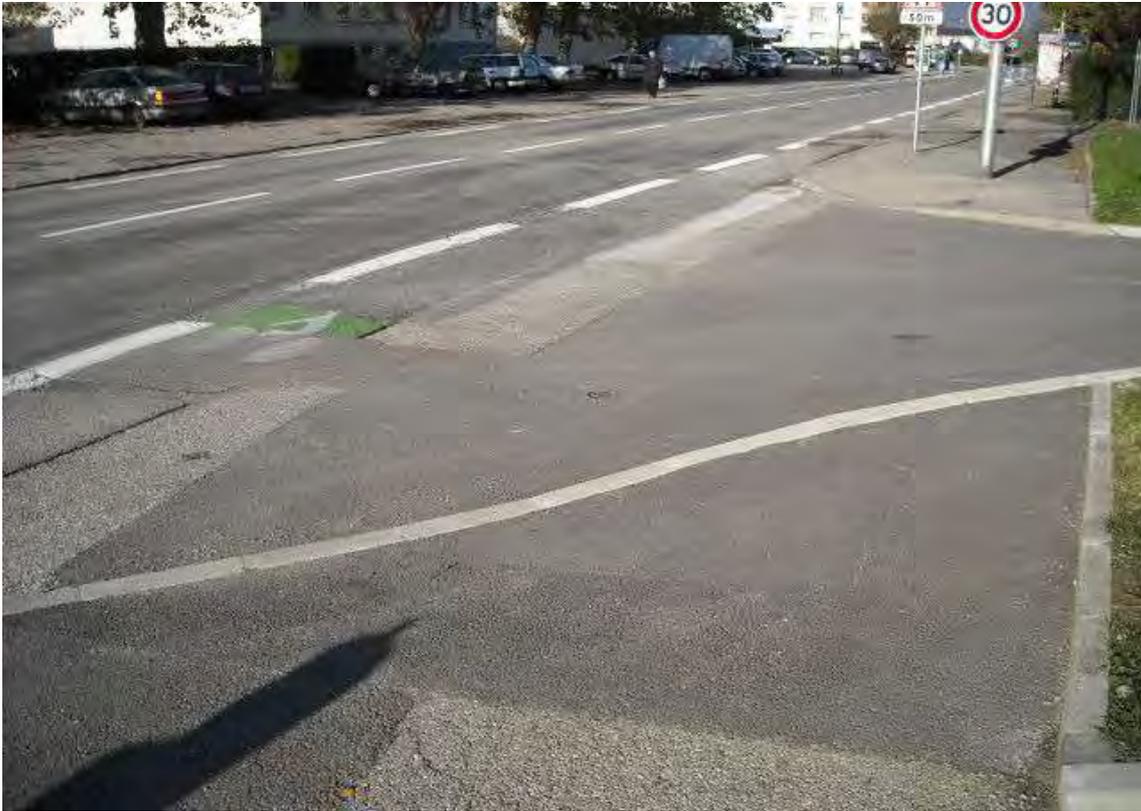
Localisation :	Type de contrainte :	Date :
Rue Emile Combes	Traversée de chaussée	15/12/10

Absence de bande d'éveil de vigilance et de contraste tactile sur la chaussée
Absence de contraste visuel en traversée de chaussée (passage piéton)

Non conforme au
 Décret n°2006-1658 du 21 décembre 2006
 et à l'Arrêté du 15 janvier 2007

- ☛ Mise en oeuvre de BEV conforme à la norme NF P98-351
- ☛ Mise en oeuvre de contraste tactile sur la traversée de chaussée
- ☛ Réaliser le marquage de la traversée (arrêté du 16/2/1988 et IISR 7ème partie)
- ☛

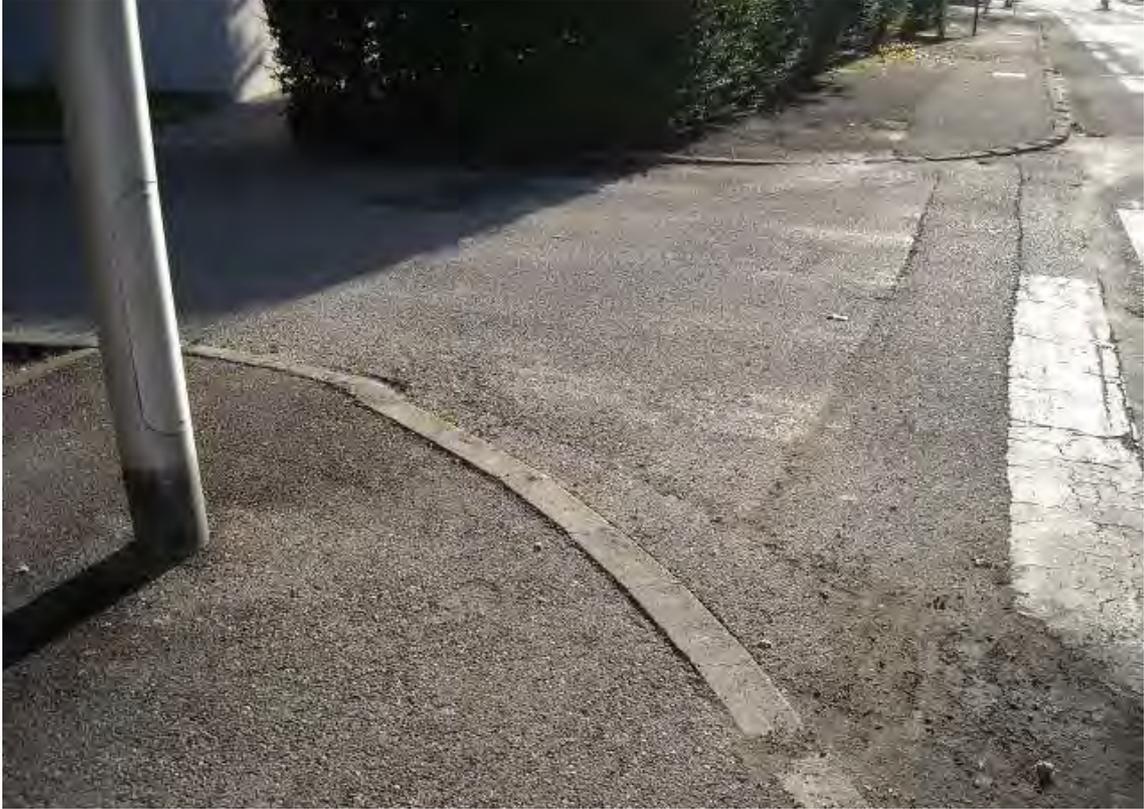
Localisation :	Type de contrainte :	Date :
Rue Emile Combes	Traversée de chaussée	15/12/10

Absence de bande d'éveil de vigilance et de contraste tactile sur la chaussée
Absence de contraste visuel en traversée de chaussée (passage piéton)

Non conforme au
 Décret n°2006-1658 du 21 décembre 2006
 et à l'Arrêté du 15 janvier 2007

- ☛ Mise en oeuvre de BEV conforme à la norme NF P98-351
- ☛ Mise en oeuvre de contraste tactile sur la traversée de chaussée
- ☛ Réaliser le marquage de la traversée (arrêté du 16/2/1988 et IISR 7ème partie)
- ☛

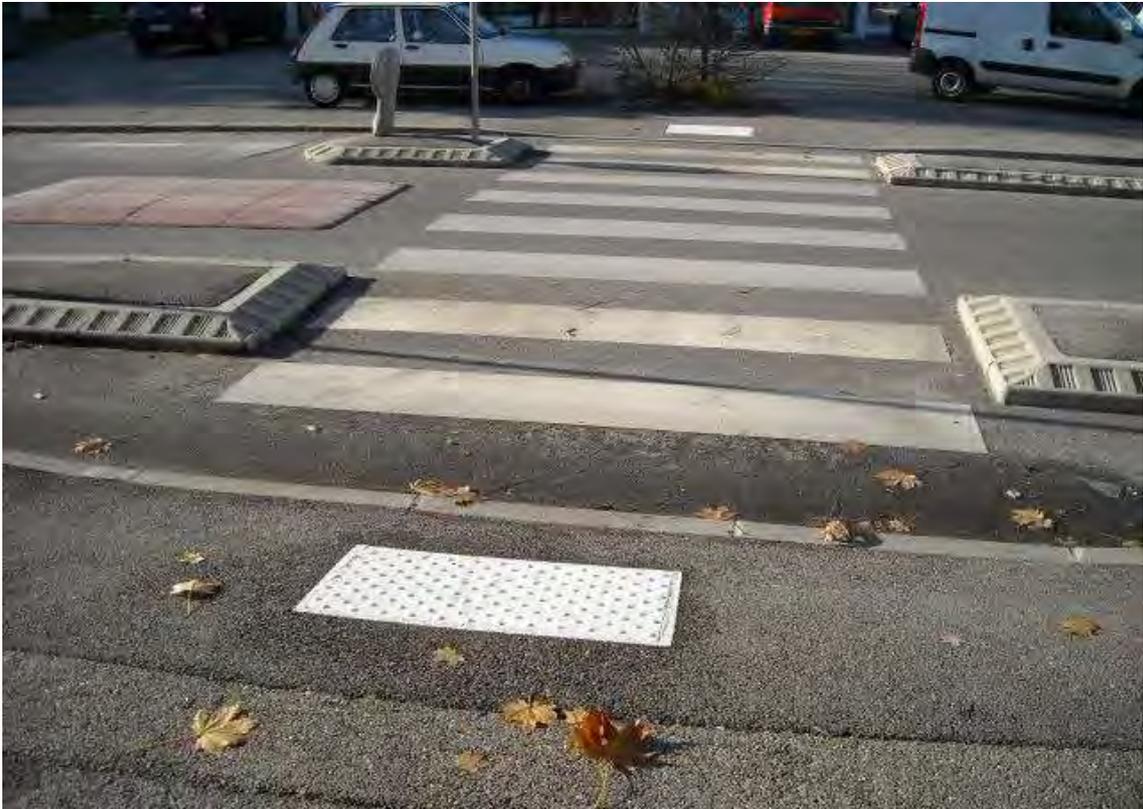
Localisation :	Type de contrainte :	Date :
Rue Emile Combes	Traversée de chaussée	15/12/10

Défaut de mise en oeuvre de la bande d'éveil de vigilance
Absence de contraste tactile sur la traversée de chaussée

Non conforme au
 Décret n°2006-1658 du 21 décembre 2006
 et à l'Arrêté du 15 janvier 2007

- ☛ Mise en oeuvre de BEV conforme à la norme NF P98-351
- ☛ Mise en oeuvre de contraste tactile sur la traversée de chaussée
- ☛
- ☛

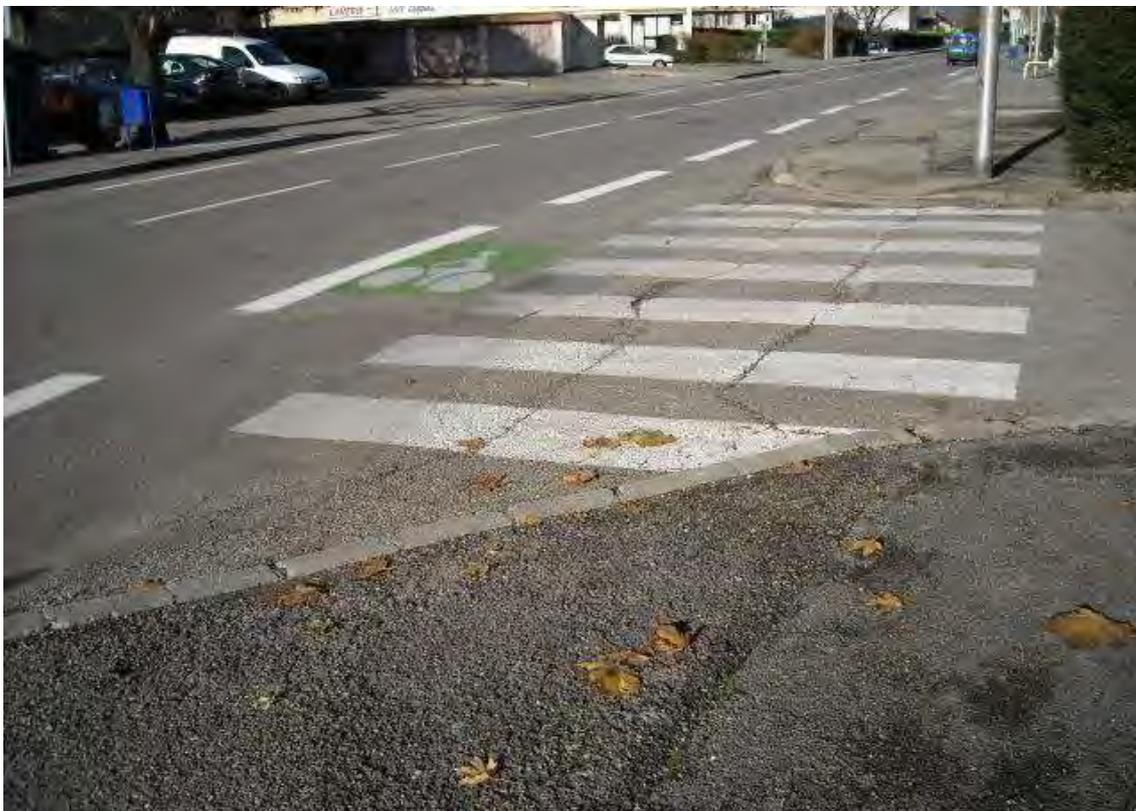
Localisation :	Type de contrainte :	Date :
Rue Emile Combes	Traversée de chaussée	15/12/10

Absence de bande d'éveil de vigilance et de contraste tactile sur la chaussée

Non conforme au
Décret n°2006-1658 du 21 décembre 2006
et à l'Arrêté du 15 janvier 2007

- ☛ Mise en oeuvre de BEV conforme à la norme NF P98-351
- ☛ Mise en oeuvre de contraste tactile sur la traversée de chaussée
- ☛
- ☛

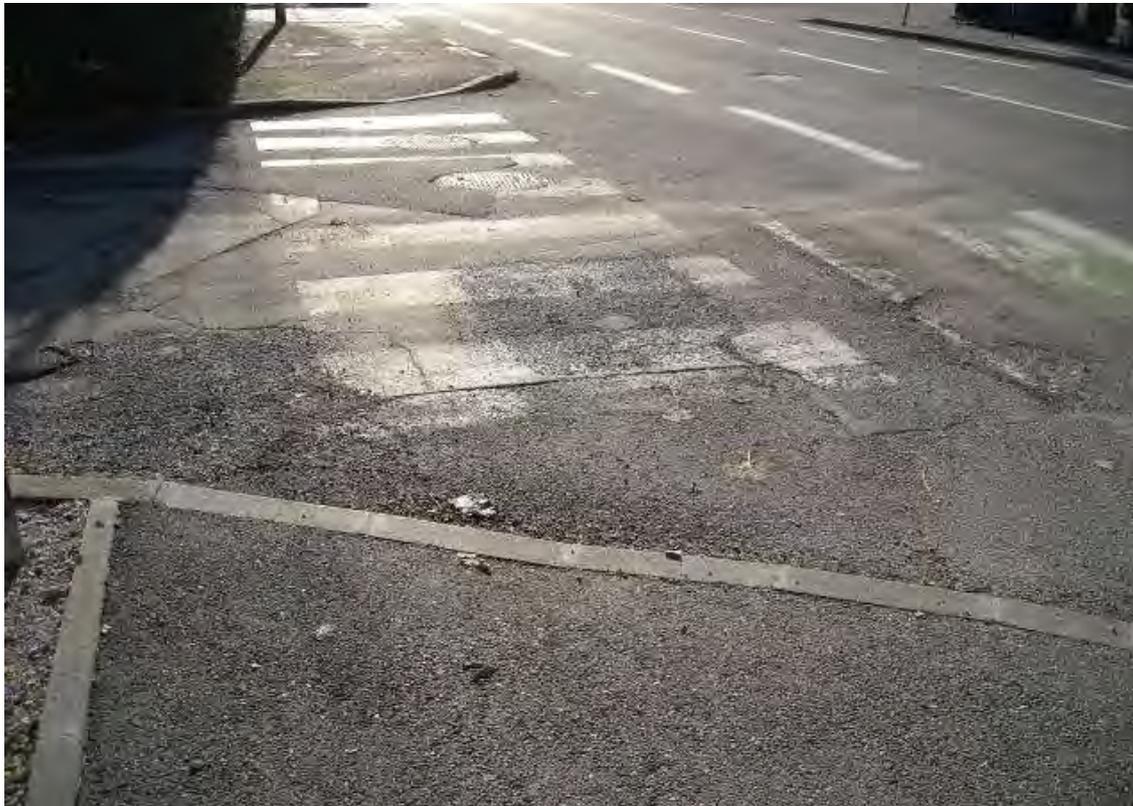
Localisation :	Type de contrainte :	Date :
Rue Emile Combes	Traversée de chaussée	15/12/10

Absence de bande d'éveil de vigilance et de contraste tactile sur la chaussée
Défaut de contraste visuel en traversée de chaussée (passage piéton)

Non conforme au
 Décret n°2006-1658 du 21 décembre 2006
 et à l'Arrêté du 15 janvier 2007

- ☛ Mise en oeuvre de BEV conforme à la norme NF P98-351
- ☛ Mise en oeuvre de contraste tactile sur la traversée de chaussée
- ☛ Reprise du marquage de la traversée (arrêté du 16/2/1988 et IISR 7ème partie)
- ☛

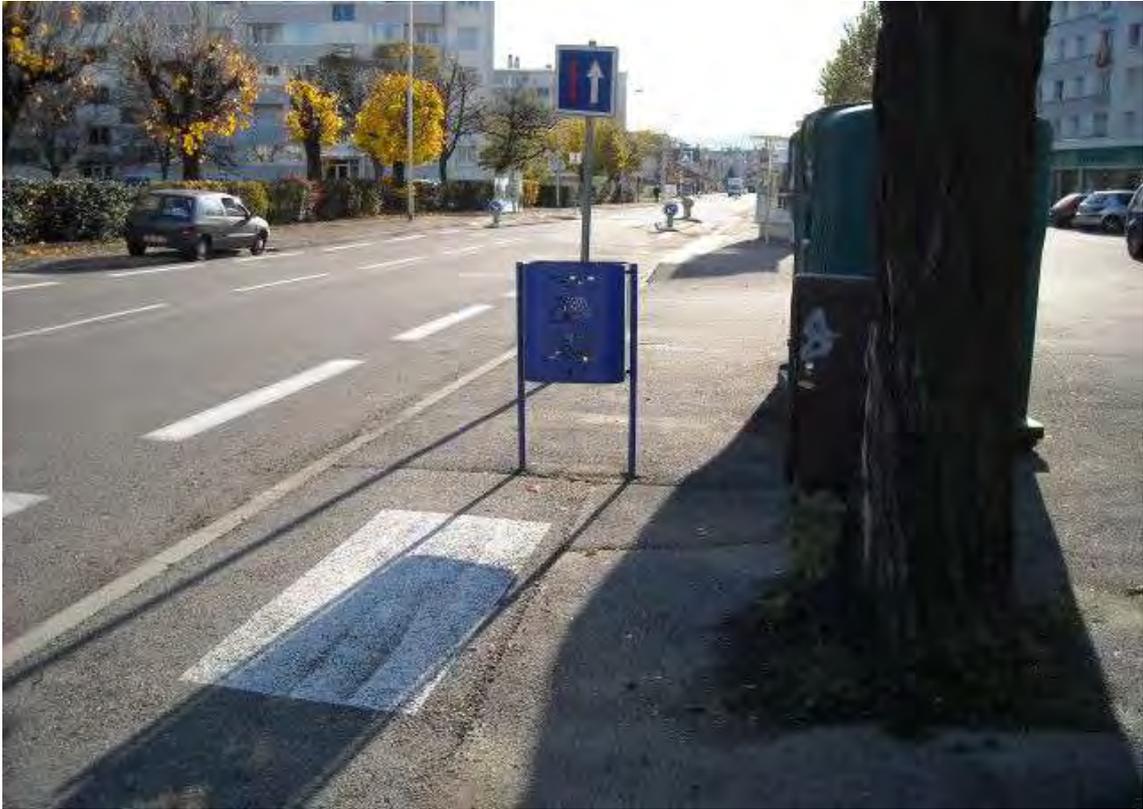
Localisation :	Type de contrainte :	Date :
Rue Emile Combes	Sol et cheminement	15/12/10

Largeur de passage insuffisante
Présence d'obstacle

Non conforme au
Décret n°2006-1658 du 21 décembre 2006
et à l'Arrêté du 15 janvier 2007

- ☛ Déplacer la poubelle
- ☛
- ☛
- ☛

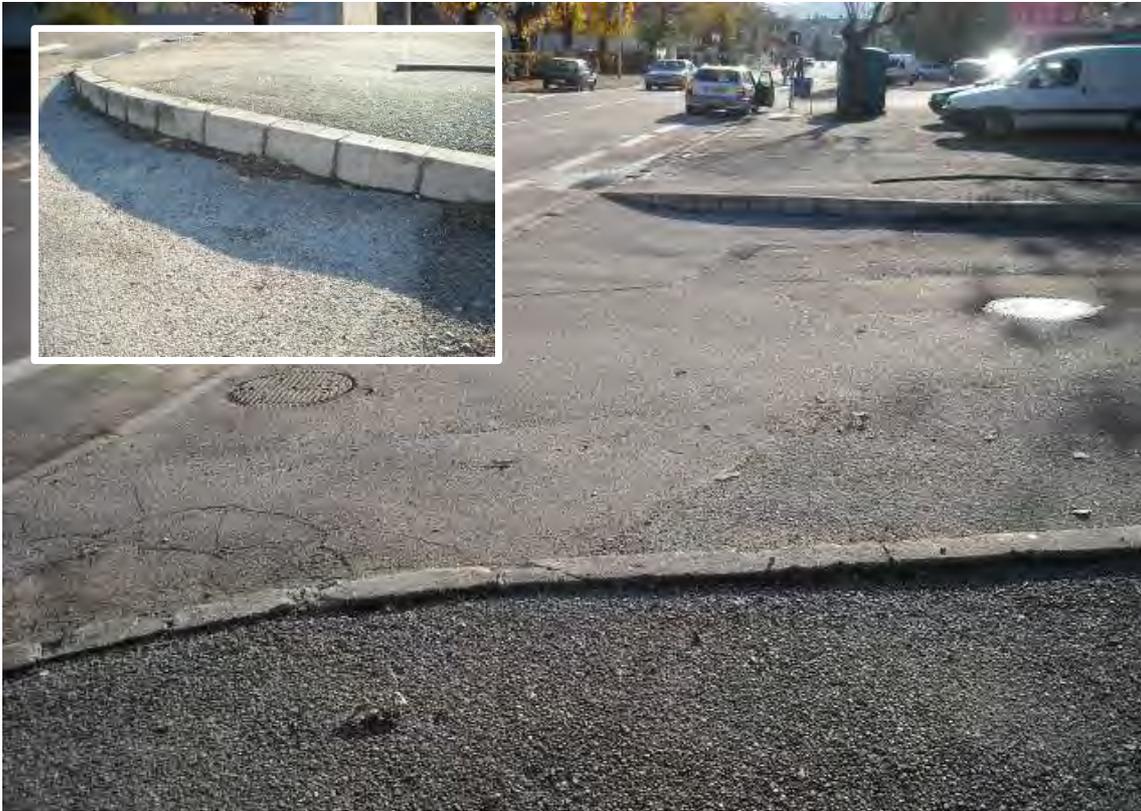
Localisation :	Type de contrainte :	Date :
Rue Emile Combes	Ressaut	15/12/10

Présence de ressauts

Non conforme au
Décret n°2006-1658 du 21 décembre 2006
et à l'Arrêté du 15 janvier 2007

- ☛ Supprimer les ressauts
- ☛
- ☛
- ☛

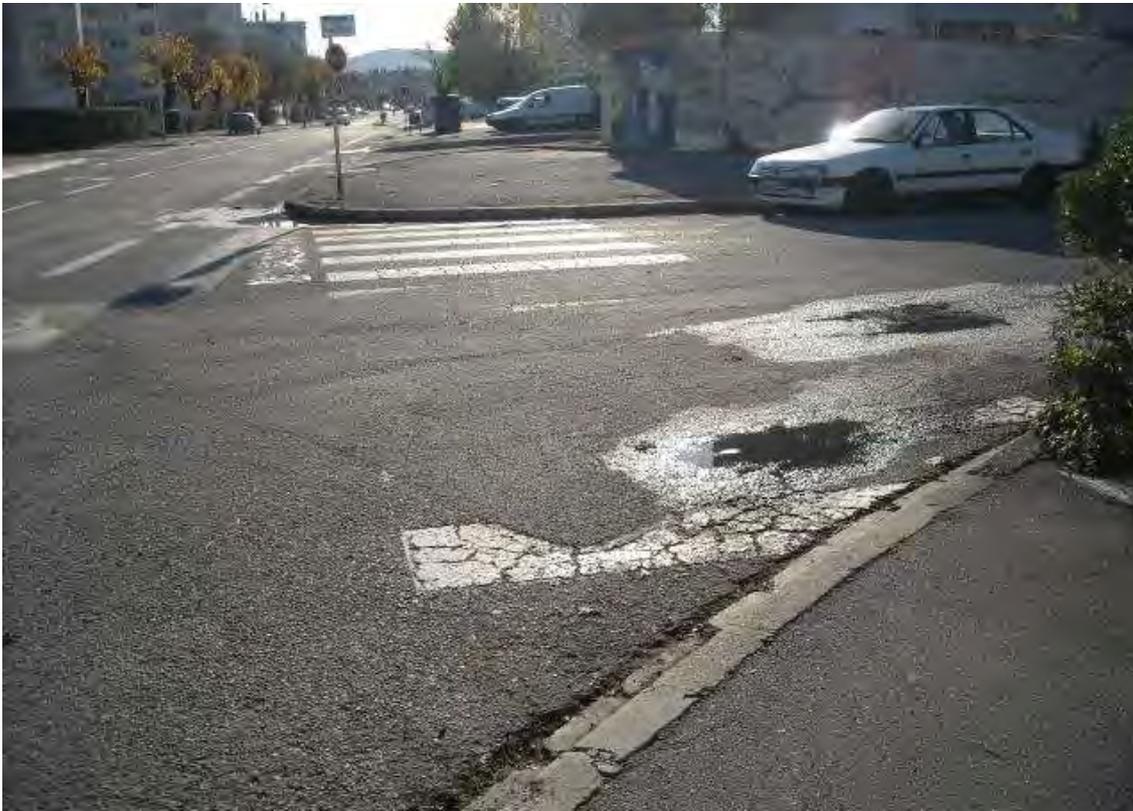
Localisation :	Type de contrainte :	Date :
Rue de Malfangeat	Traversée de chaussée	15/12/10

- Absence d'abaissé de trottoir**
- Absence de bande d'éveil de vigilance et de contraste tactile sur la chaussée**
- Défaut de contraste visuel en traversée de chaussée (passage piéton)**

Non conforme au
Décret n°2006-1658 du 21 décembre 2006
et à l'Arrêté du 15 janvier 2007

- ☛ Mise en oeuvre de BEV conforme à la norme NF P98-351
- ☛ Mise en oeuvre de contraste tactile sur la traversée de chaussée
- ☛ Reprise du marquage de la traversée (arrêté du 16/2/1988 et IISR 7ème partie)
- ☛

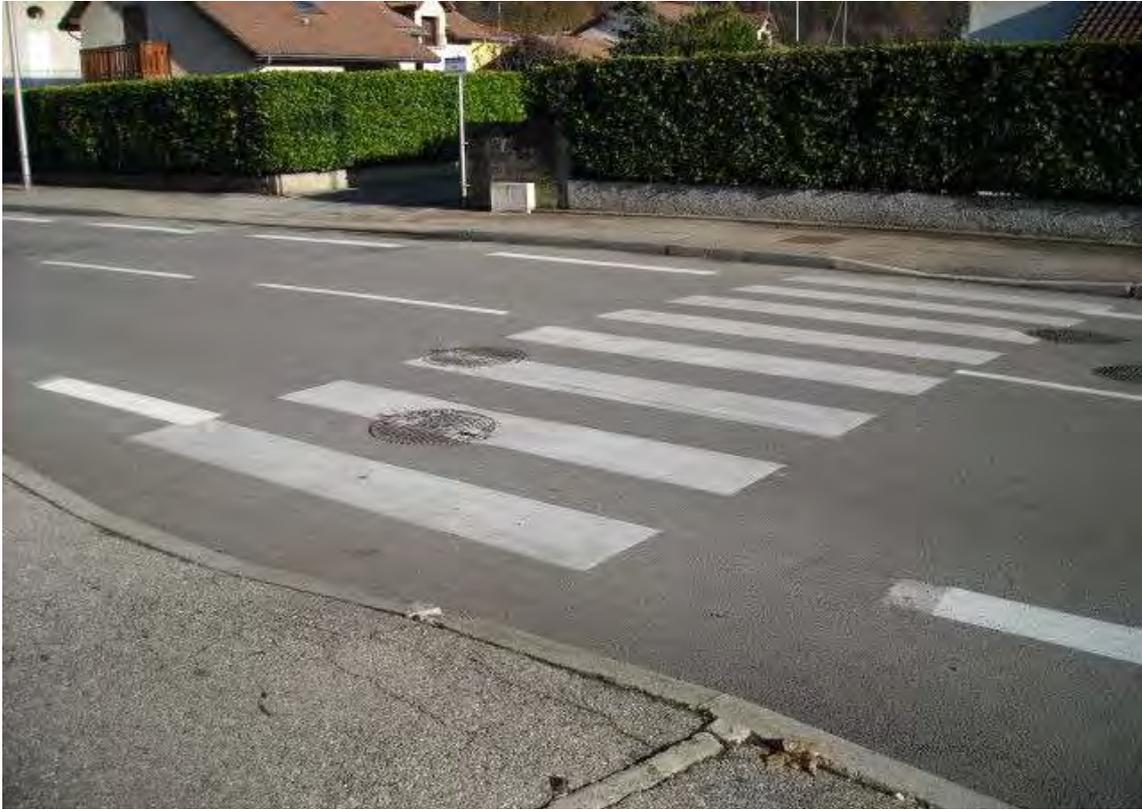
Localisation :	Type de contrainte :	Date :
Rue de Malfangeat	Traversée de chaussée	15/12/10

Largeur de l'abaissé de trottoir insuffisant
Absence de bande d'éveil de vigilance et de contraste tactile sur la chaussée

Non conforme au
 Décret n°2006-1658 du 21 décembre 2006
 et à l'Arrêté du 15 janvier 2007

- ☛ Elargissement de l'abaissé de trottoir (minimun : 1,20m)
- ☛ Mise en oeuvre de BEV conforme à la norme NF P98-351
- ☛ Mise en oeuvre de contraste tactile sur la traversée de chaussée
- ☛

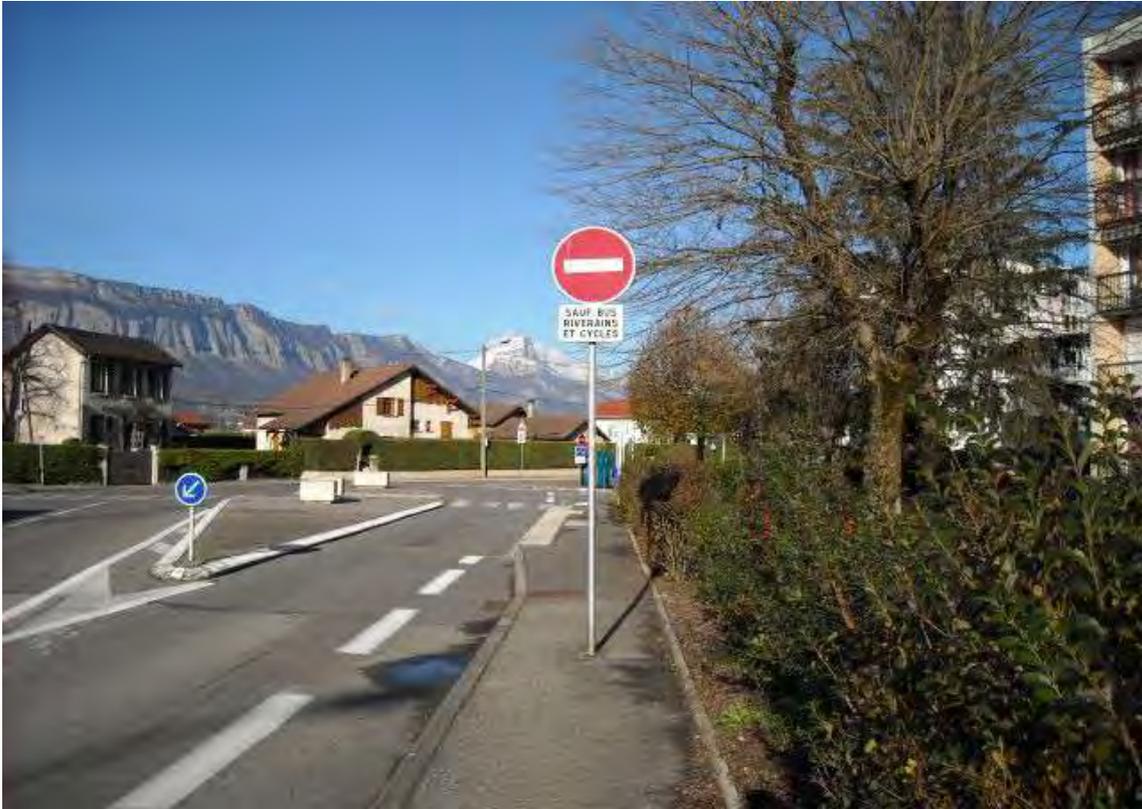
Localisation :	Type de contrainte :	Date :
Rue de Malfangeat	Sol et cheminement	15/12/10

Largeur de passage insuffisante
Présence d'obstacle

Non conforme au
Décret n°2006-1658 du 21 décembre 2006
et à l'Arrêté du 15 janvier 2007

- ☛ Déplacer le poteau
- ☛
- ☛
- ☛

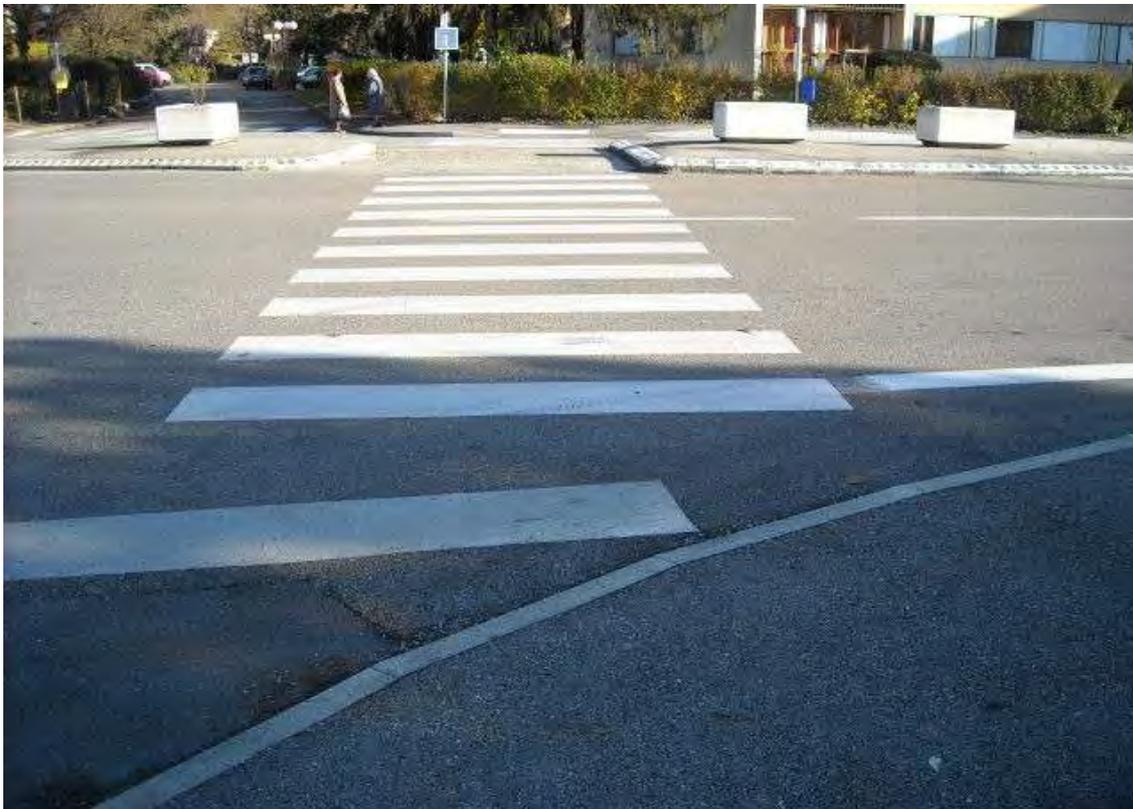
Localisation :	Type de contrainte :	Date :
Rue de Malfangeat	Traversée de chaussée	15/12/10

Absence de bande d'éveil de vigilance d'un côté
Absence de contraste tactile sur la chaussée

Non conforme au
 Décret n°2006-1658 du 21 décembre 2006
 et à l'Arrêté du 15 janvier 2007

- ☛ Mise en oeuvre de BEV conforme à la norme NF P98-351
- ☛ Mise en oeuvre de contraste tactile sur la traversée de chaussée
- ☛
- ☛

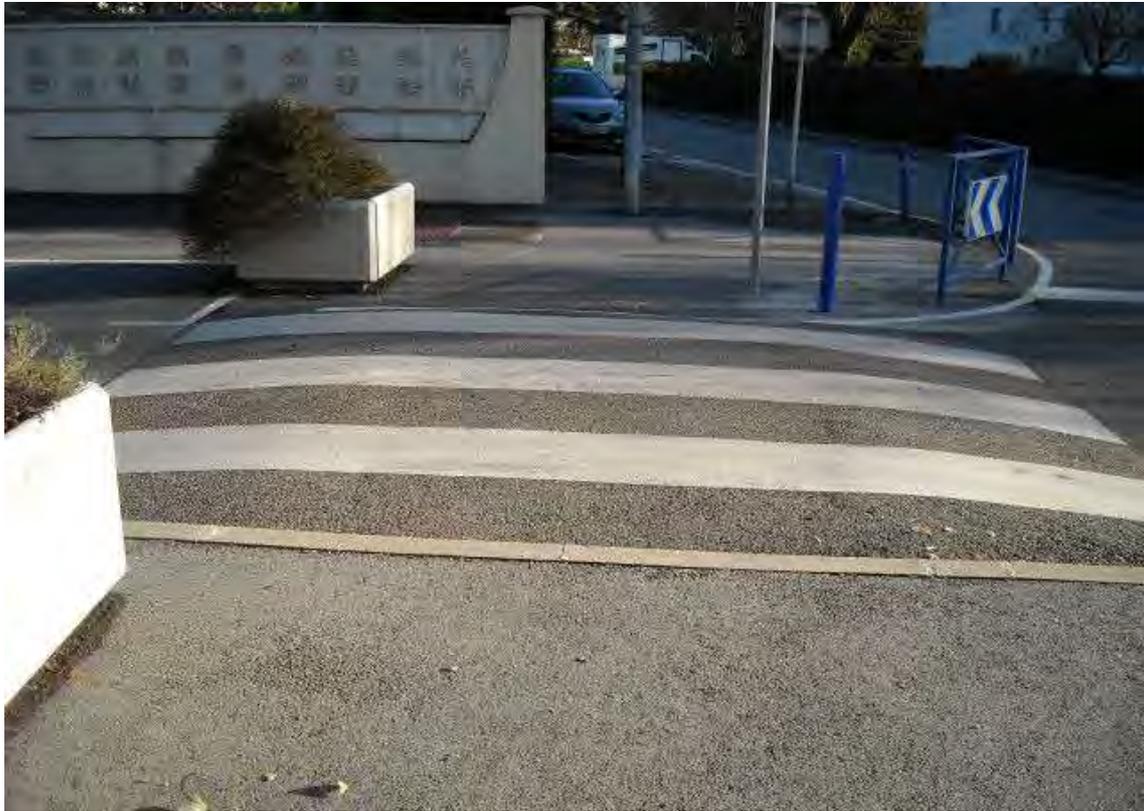
Localisation :	Type de contrainte :	Date :
Rue Normandie Niemen	Traversée de chaussée	15/12/10

Absence de bande d'éveil de vigilance et de contraste tactile sur la chaussée

Non conforme au
Décret n°2006-1658 du 21 décembre 2006
et à l'Arrêté du 15 janvier 2007

- ☛ Mise en oeuvre de BEV conforme à la norme NF P98-351
- ☛ Mise en oeuvre de contraste tactile sur la traversée de chaussée
- ☛
- ☛

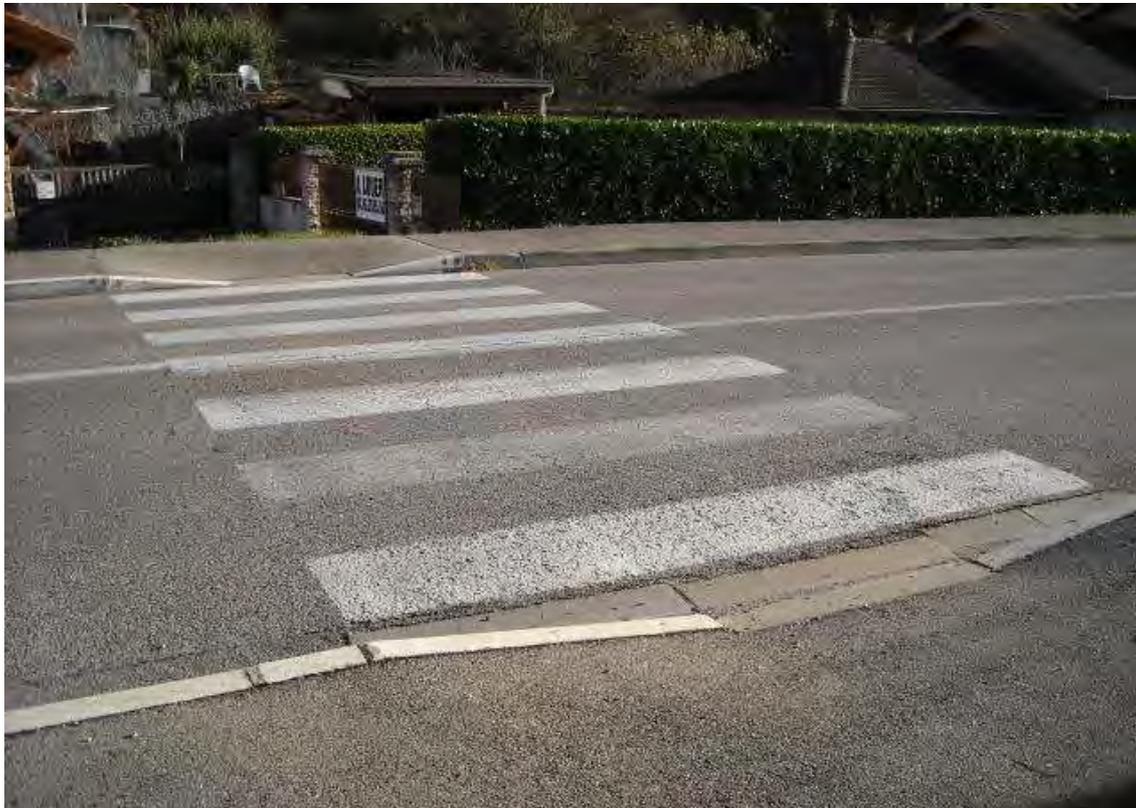
Localisation :	Type de contrainte :	Date :
Avenue de la Galochère	Traversée de chaussée	15/12/10

Largeur de l'abaissé de trottoir insuffisant
Absence de bande d'éveil de vigilance et de contraste tactile sur la chaussée

Non conforme au
 Décret n°2006-1658 du 21 décembre 2006
 et à l'Arrêté du 15 janvier 2007

- ☛ Elargissement de l'abaissé de trottoir (minimun : 1,20m)
- ☛ Mise en oeuvre de BEV conforme à la norme NF P98-351
- ☛ Mise en oeuvre de contraste tactile sur la traversée de chaussée
- ☛
