SOCOTEC	VILLE DE SAINT MARTIN D'HERES DIAGNOSTIC ACCESSIBILITE	Fiche n° 511
---------	--	------------------------

Recensement des contraintes sur la voirie et l'espace public

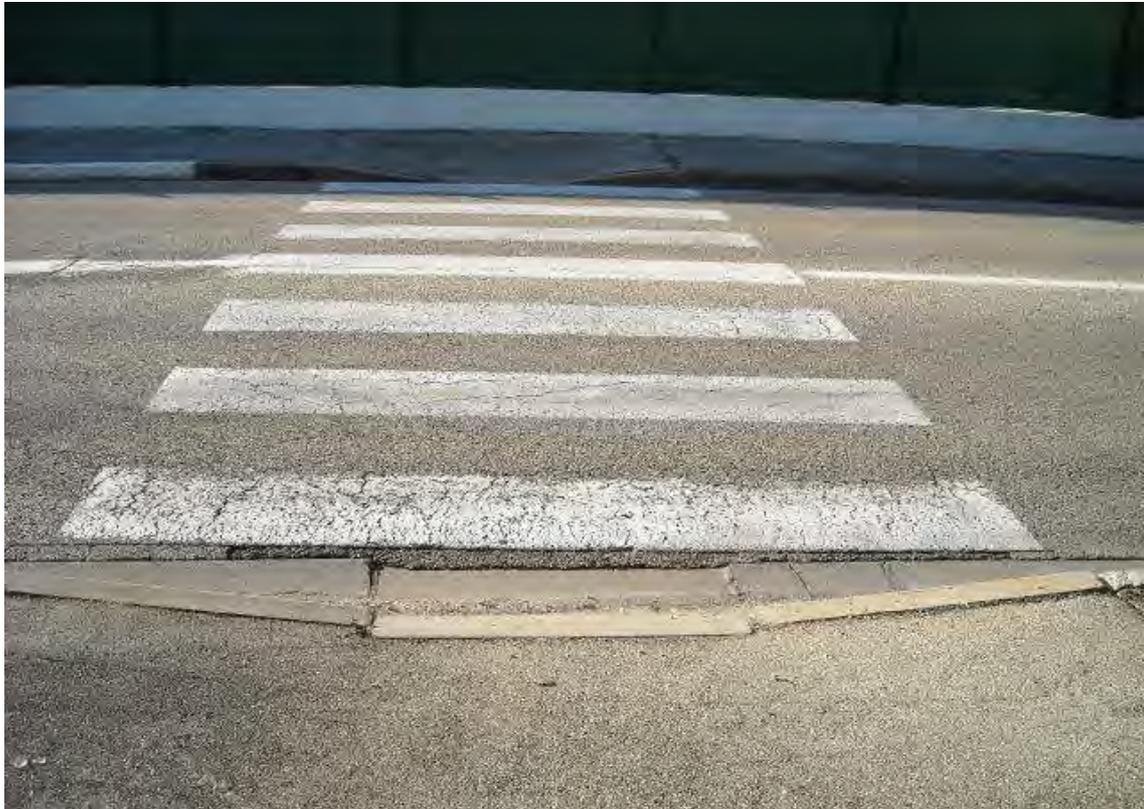
Localisation :	Type de contrainte :	Date :
Avenue de la Galochère	Traversée de chaussée	15/12/10

Largeur de l'abaissé de trottoir insuffisant
Absence de bande d'éveil de vigilance et de contraste tactile sur la chaussée

Non conforme au
 Décret n°2006-1658 du 21 décembre 2006
 et à l'Arrêté du 15 janvier 2007

- ☛ Elargissement de l'abaissé de trottoir (minimum : 1,20m)
- ☛ Mise en oeuvre de BEV conforme à la norme NF P98-351
- ☛ Mise en oeuvre de contraste tactile sur la traversée de chaussée
- ☛

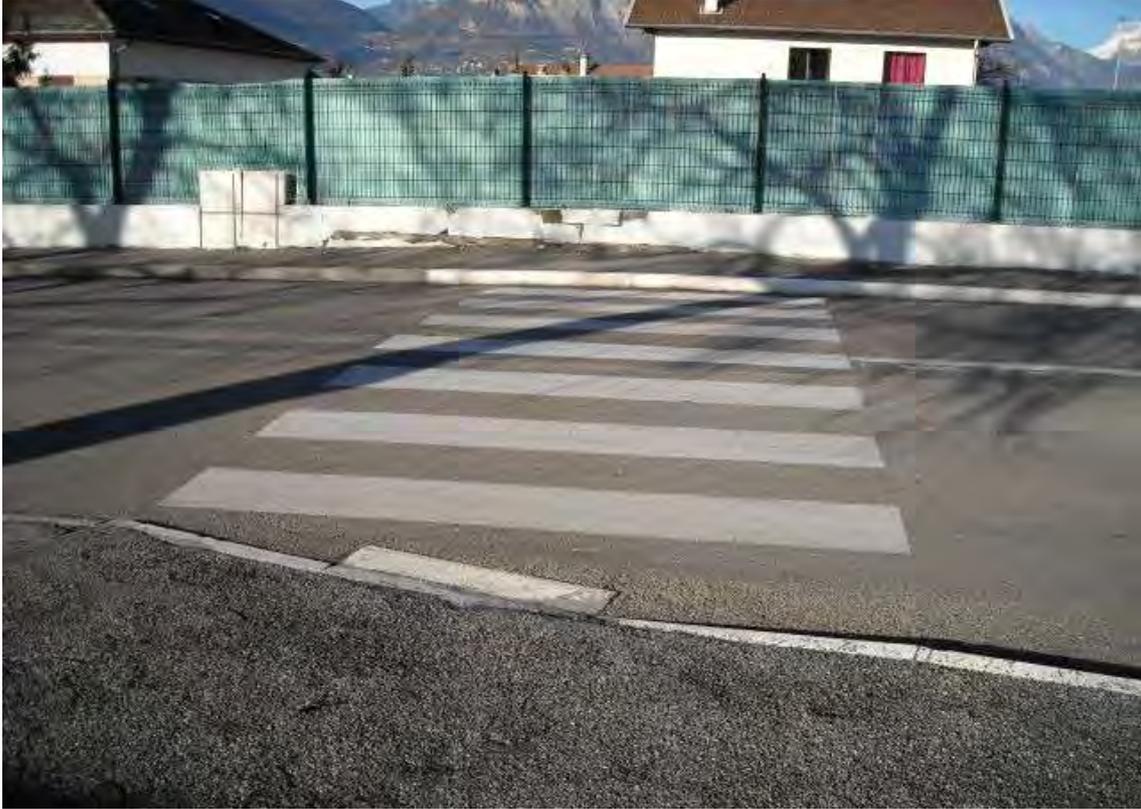
Localisation :	Type de contrainte :	Date :
Rue Commandant Kamarov	Traversée de chaussée	15/12/10

Absence d'abaissé de trottoir
Absence de bande d'éveil de vigilance et de contraste tactile sur la chaussée

Non conforme au
 Décret n°2006-1658 du 21 décembre 2006
 et à l'Arrêté du 15 janvier 2007

- ☞ Réaliser l'abaissé de trottoir
- ☞ Mise en oeuvre de BEV conforme à la norme NF P98-351
- ☞ Mise en oeuvre de contraste tactile sur la traversée de chaussée
- ☞

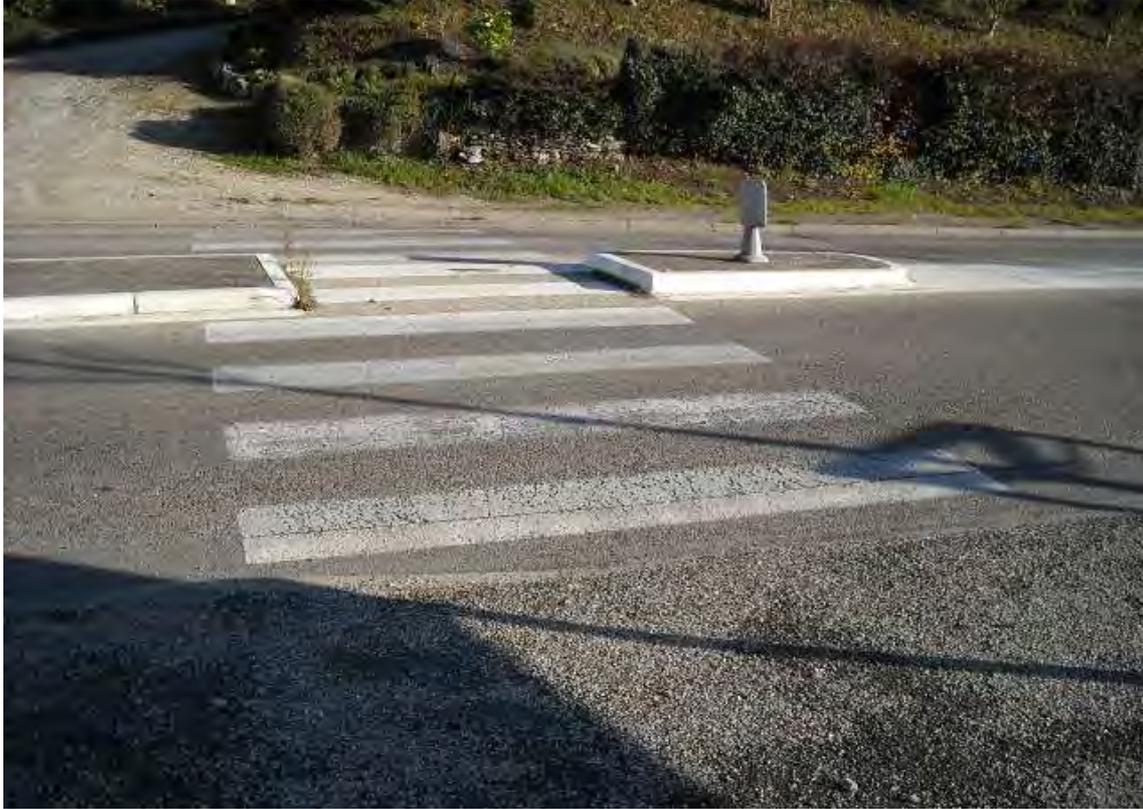
Localisation :	Type de contrainte :	Date :
Avenue de la Galochère	Traversée de chaussée	15/12/10

Absence de bande d'éveil de vigilance et de contraste tactile sur la chaussée

Non conforme au
Décret n°2006-1658 du 21 décembre 2006
et à l'Arrêté du 15 janvier 2007

- ☛ Mise en oeuvre de BEV conforme à la norme NF P98-351
- ☛ Mise en oeuvre de contraste tactile sur la traversée de chaussée
- ☛
- ☛

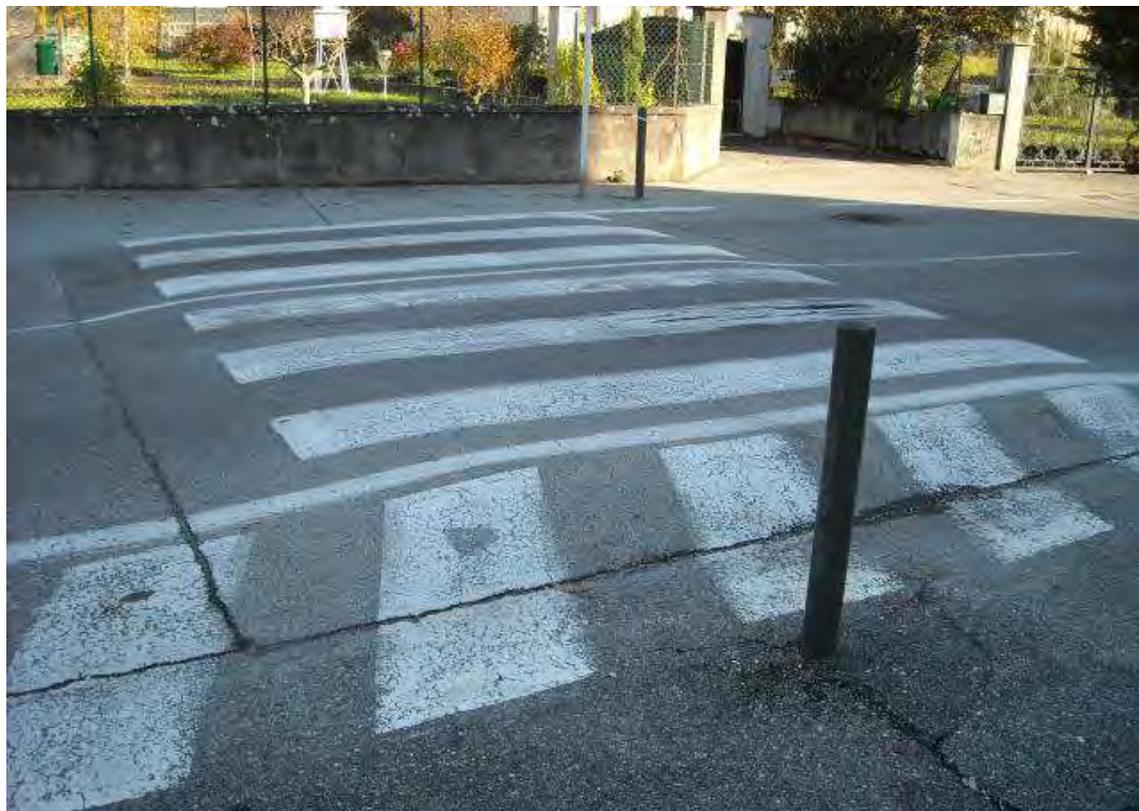
Localisation :	Type de contrainte :	Date :
Avenue de la Galochère	Traversée de chaussée	15/12/10

Absence de bande d'éveil de vigilance et de contraste tactile sur la chaussée
Obstacle non conforme à l'abaque de détection des bornes et poteaux

Non conforme au
 Décret n°2006-1658 du 21 décembre 2006
 et à l'Arrêté du 15 janvier 2007

- ☛ Mise en oeuvre de BEV conforme à la norme NF P98-351
- ☛ Mise en oeuvre de contraste tactile sur la traversée de chaussée
- ☛ Remplacer les mobiliers par des bornes conformes (annexe 3 arrêté du 15/1/2007)
- ☛

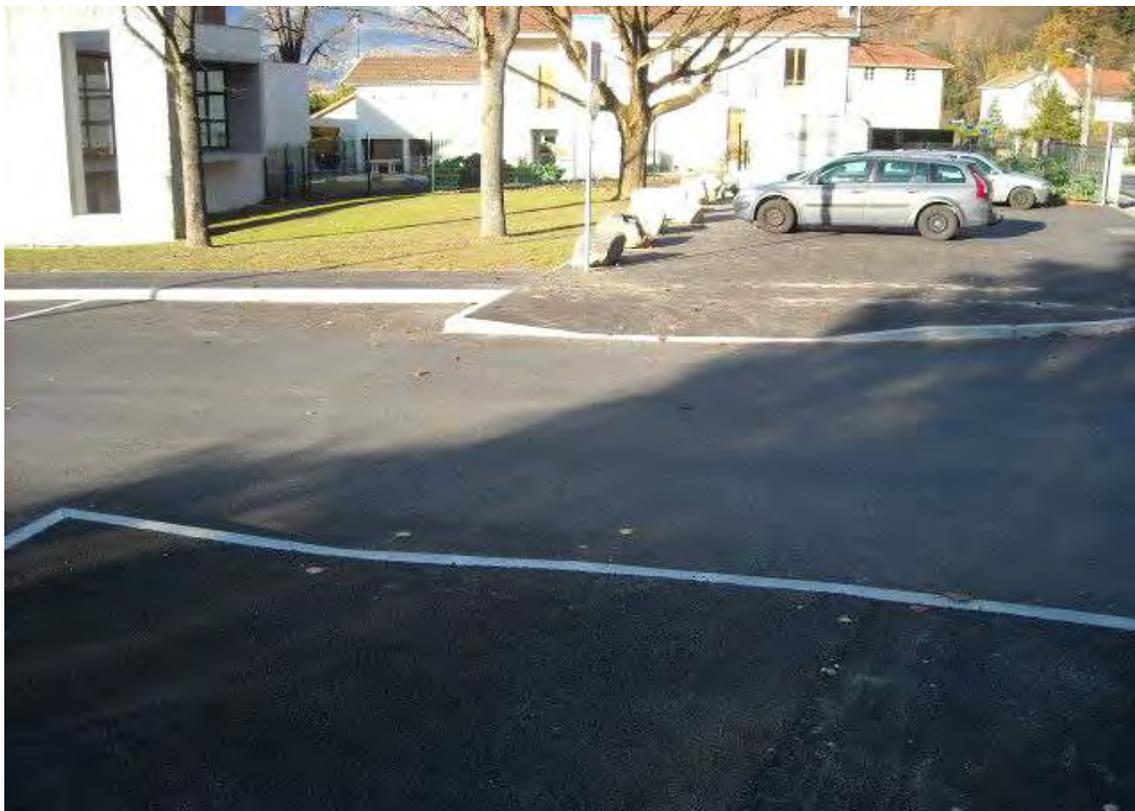
Localisation :	Type de contrainte :	Date :
Avenue de la Galochère	Traversée de chaussée	15/12/10

Absence de bande d'éveil de vigilance et de contraste tactile sur la chaussée

Non conforme au
Décret n°2006-1658 du 21 décembre 2006
et à l'Arrêté du 15 janvier 2007

- ☛ Mise en oeuvre de BEV conforme à la norme NF P98-351
- ☛ Mise en oeuvre de contraste tactile sur la traversée de chaussée
- ☛
- ☛

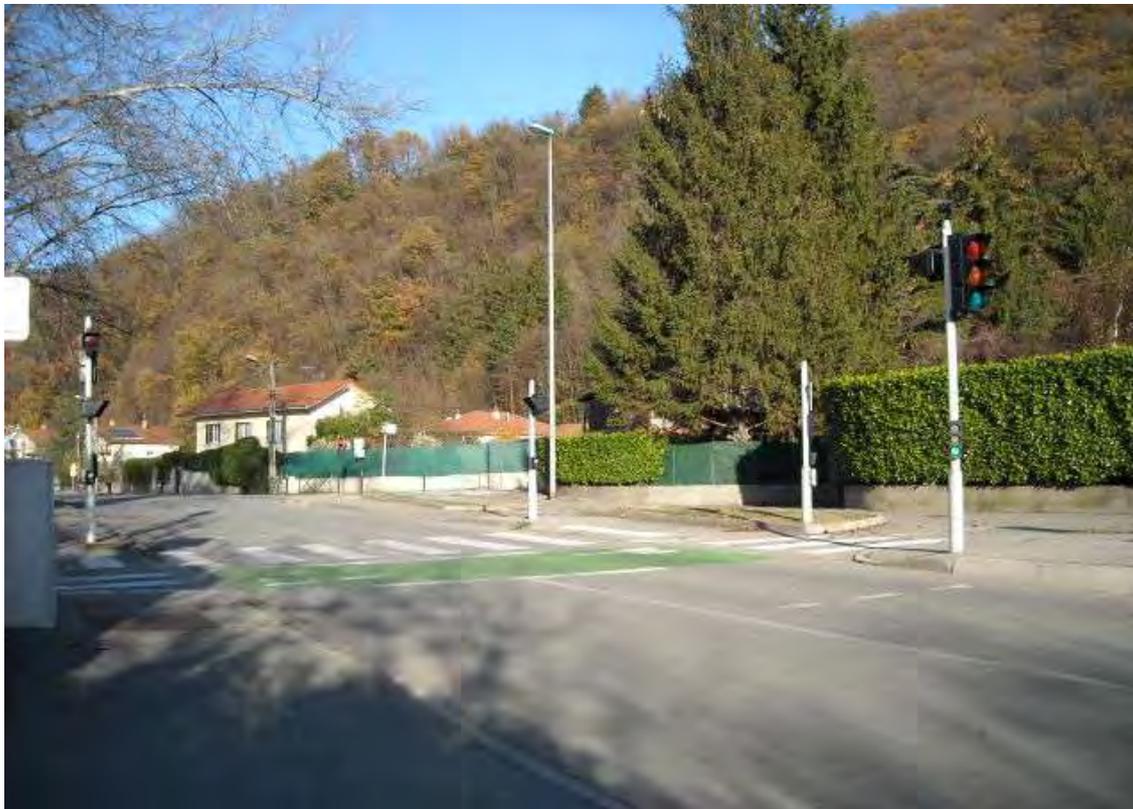
Localisation :	Type de contrainte :	Date :
Avenue Jacques Prévert	Feux C55	15/12/10

Absence de dispositif sonore ou tactile conforme

Non conforme au
Décret n°2006-1658 du 21 décembre 2006
et à l'Arrêté du 15 janvier 2007

- ☛ Compléter l'équipement par un dispositif sonore ou tactile conforme
- ☛
- ☛
- ☛

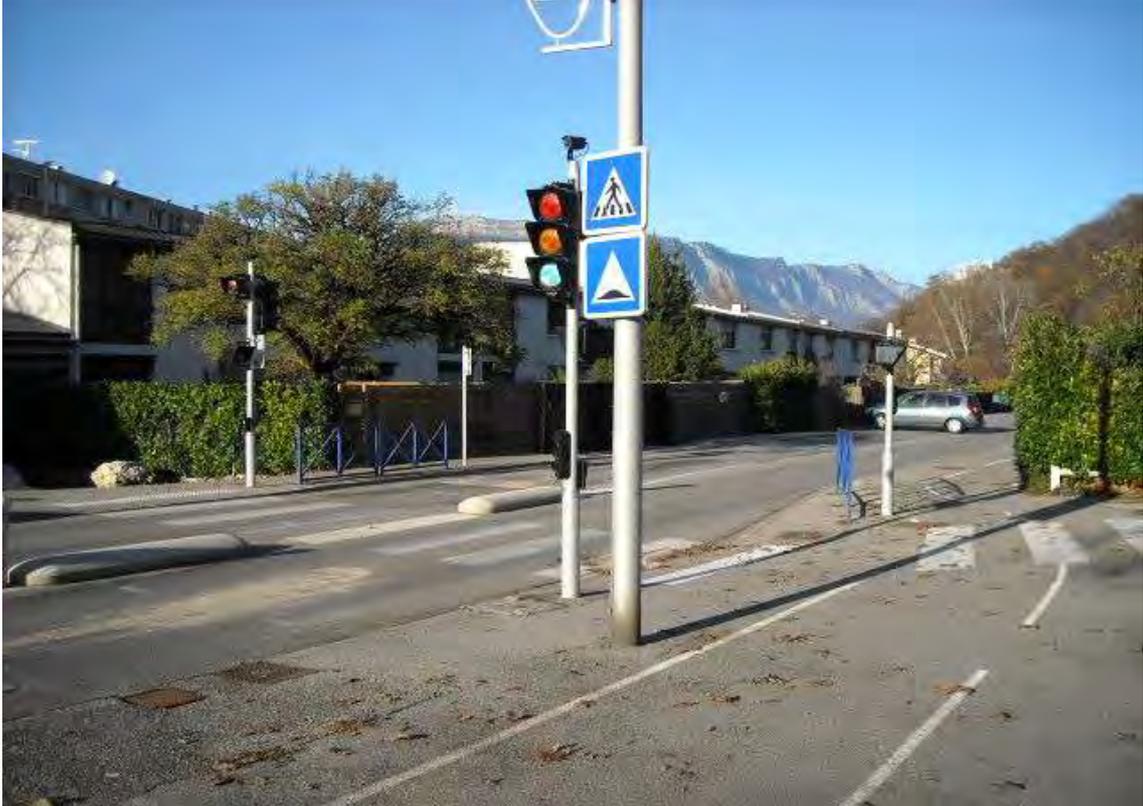
Localisation :	Type de contrainte :	Date :
Avenue Jacques Prévert	Feux	15/12/10

Absence de dispositif sonore ou tactile conforme

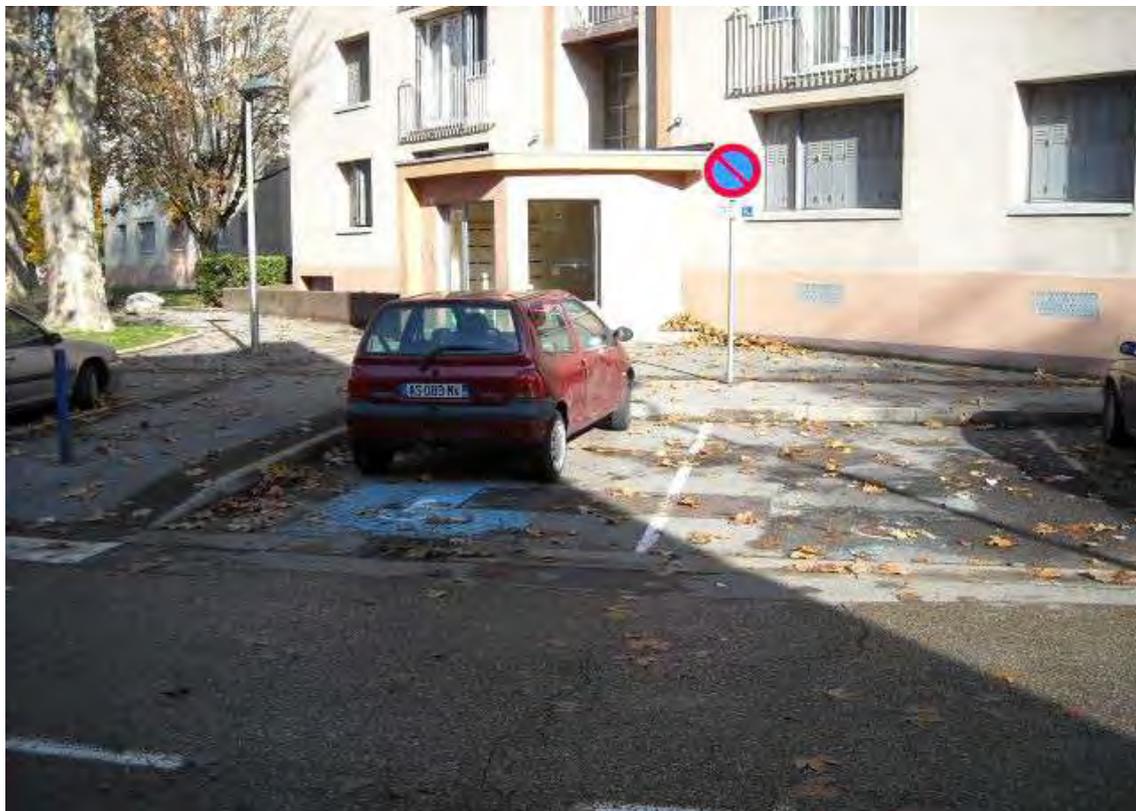
Localisation :	Type de contrainte :	Date :
Rue Edmond Rostand	Stationnement	15/12/10

Absence de cheminement d'accès jusqu'au trottoir sans passer par la chaussée
Défaut de signalisation horizontale conforme

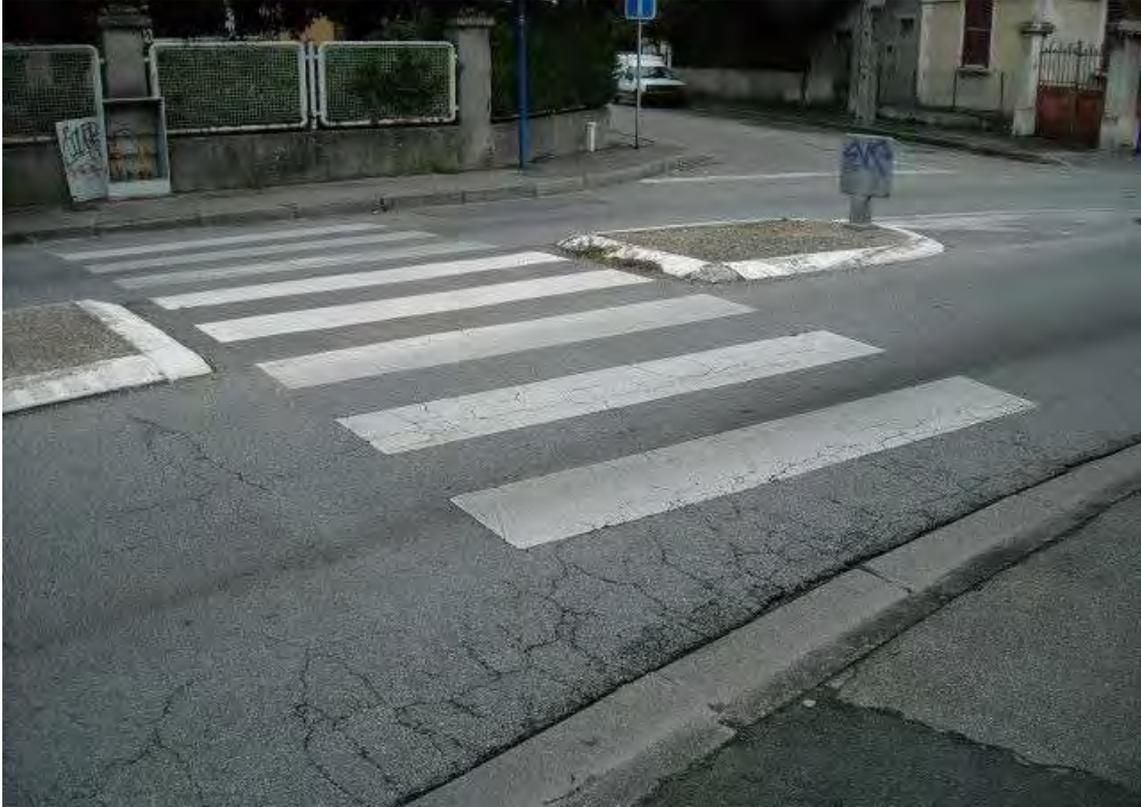
Localisation :	Type de contrainte :	Date :
Avenue Jules Valès	Traversée de chaussée	15/12/10

Absence d'abaissé de trottoir
Absence de bande d'éveil de vigilance et de contraste tactile sur la chaussée

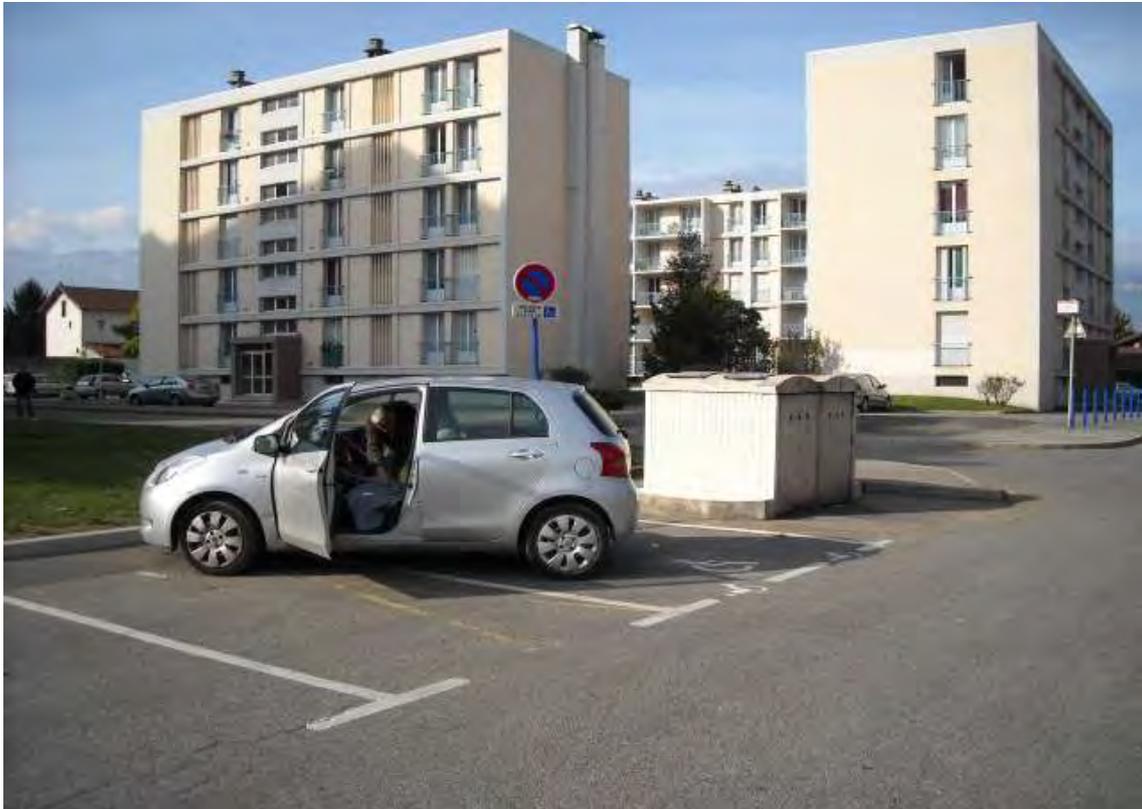
Localisation :	Type de contrainte :	Date :
Rue Le Corbusier	Stationnement	15/12/10

Absence de cheminement d'accès jusqu'au trottoir sans passer par la chaussée

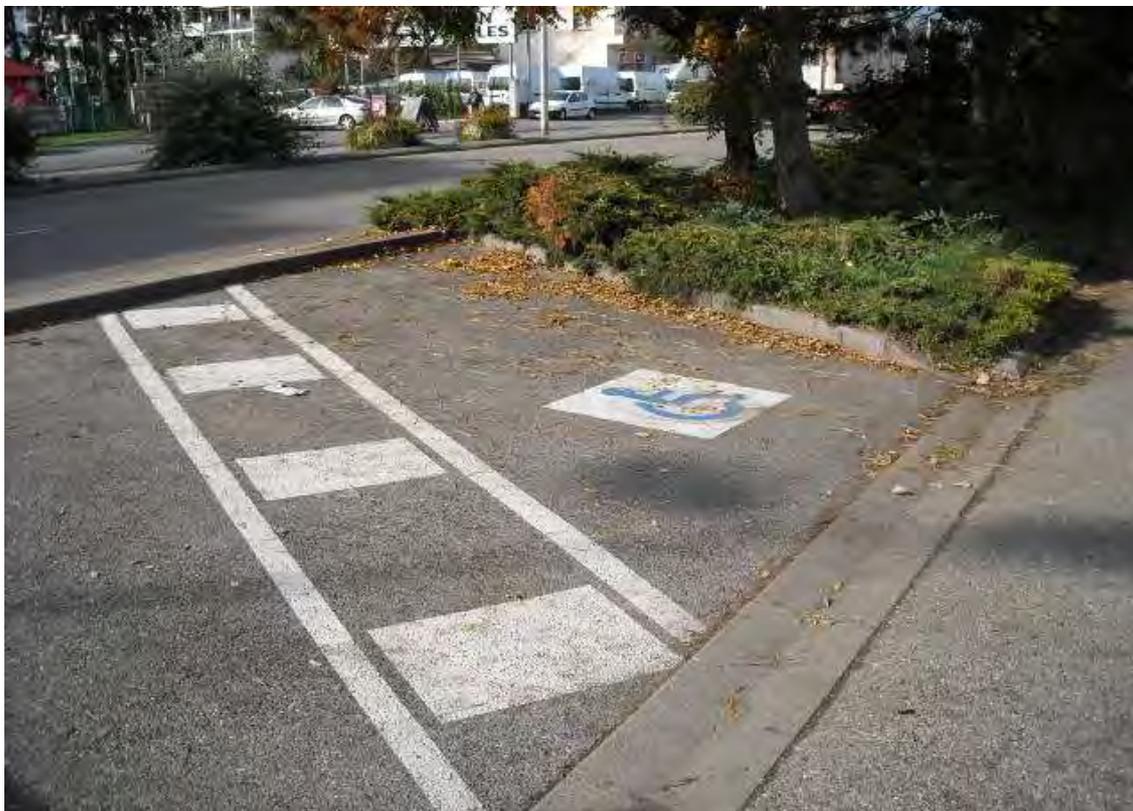
Localisation :	Type de contrainte :	Date :
Avenue Gabriel Péri	Stationnement	15/12/10

- Absence de cheminement d'accès jusqu'au trottoir sans passer par la chaussée**
- Absence de signalisation verticale conforme**
- Défaut de signalisation horizontale conforme**

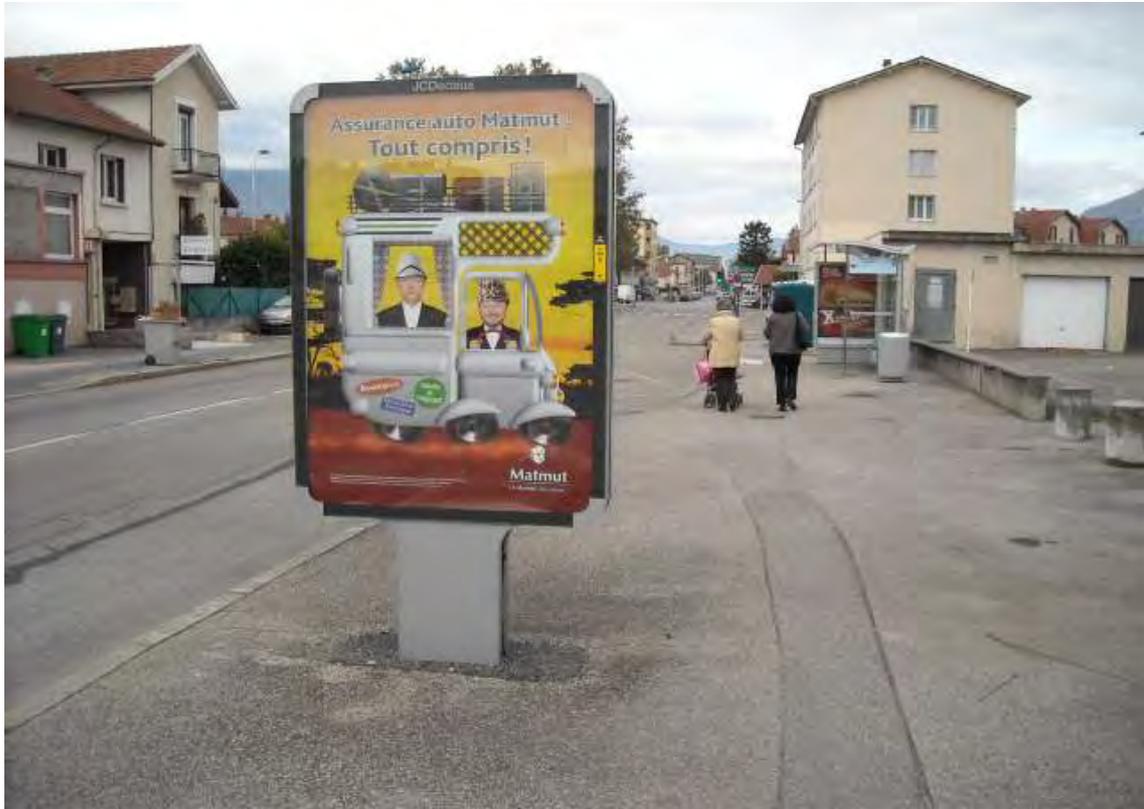
Localisation :	Type de contrainte :	Date :
Avenue Marcel Cachin	Bornes et poteaux	15/12/10

Obstacle en saillie de plus de 15cm situé en porte à faux à moins de 2,20m de hauteur

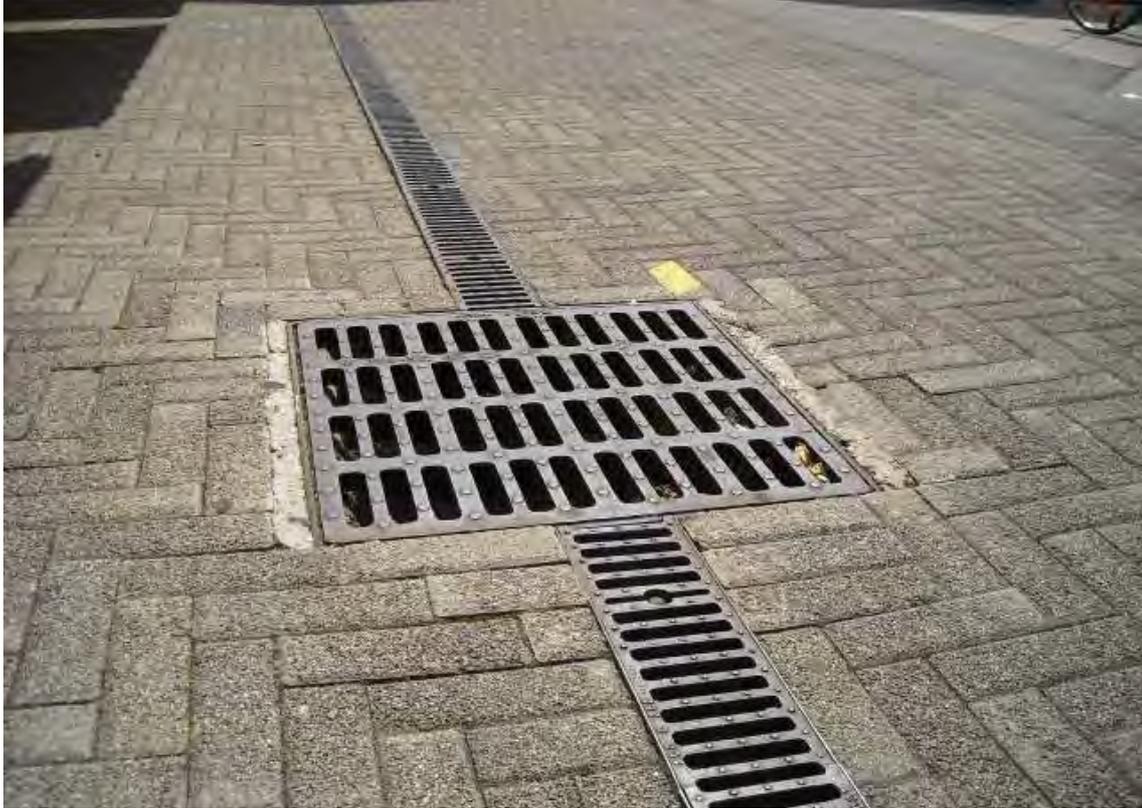
Localisation :	Type de contrainte :	Date :
Place du 24 avril 1915	Sol et cheminement	15/12/10

Présence de trou et fente > 2cm

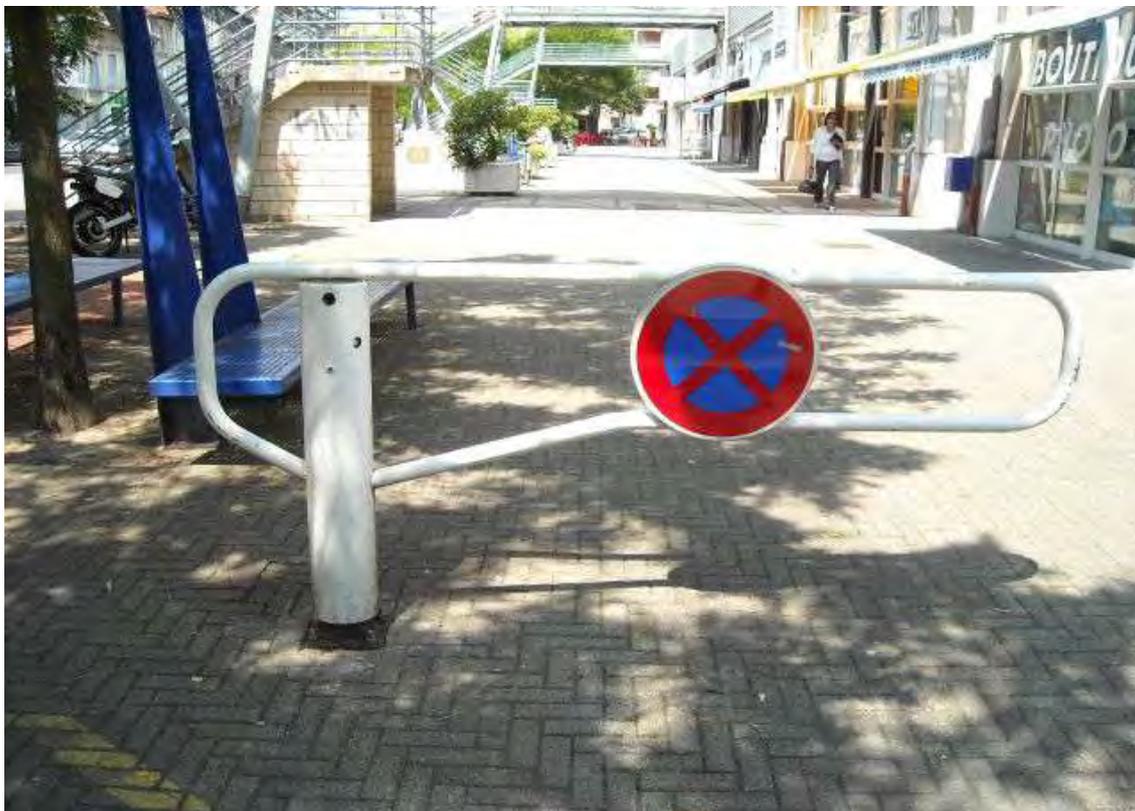
Localisation : Place du 24 avril 1915	Type de contrainte : Bornes et poteaux	Date : 15/12/10
---	--	---------------------------

Obstacle en saillie de plus de 15cm situé en porte à faux à moins de 2,20m de hauteur

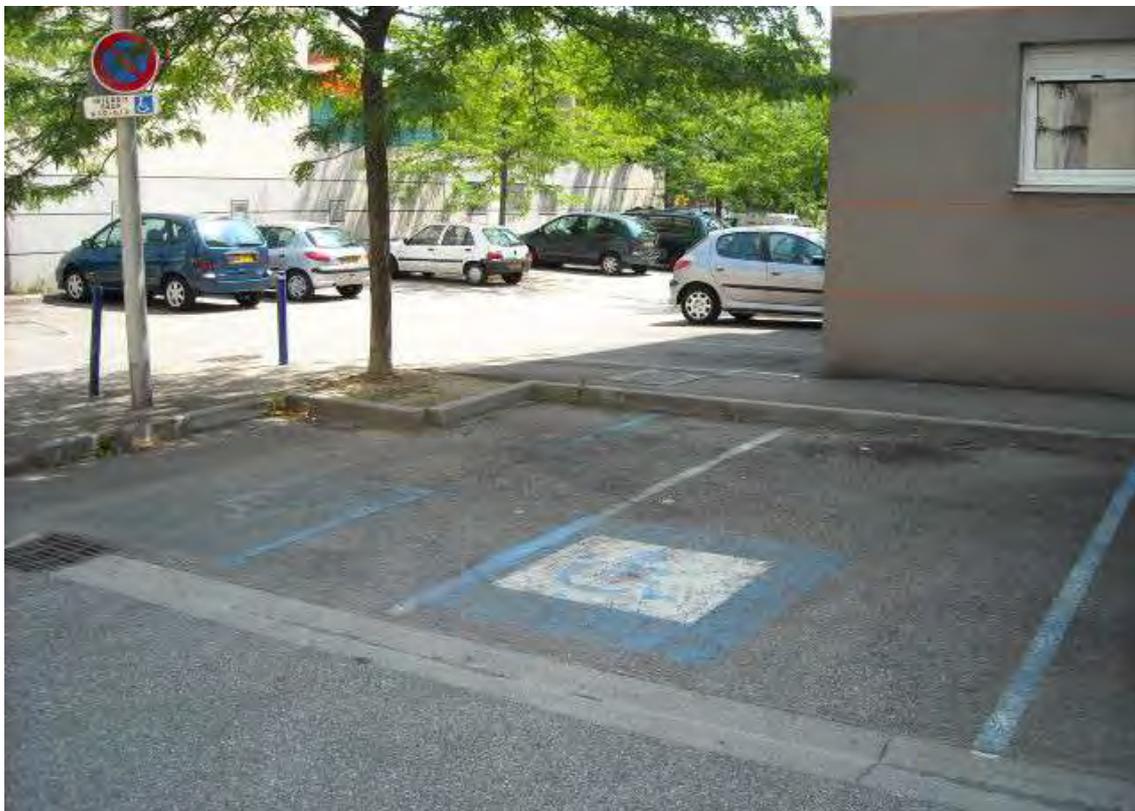
Localisation :	Type de contrainte :	Date :
Rue de la Halle	Stationnement	15/12/10

Absence de cheminement d'accès jusqu'au trottoir sans passer par la chaussée
Défaut de signalisation horizontale conforme

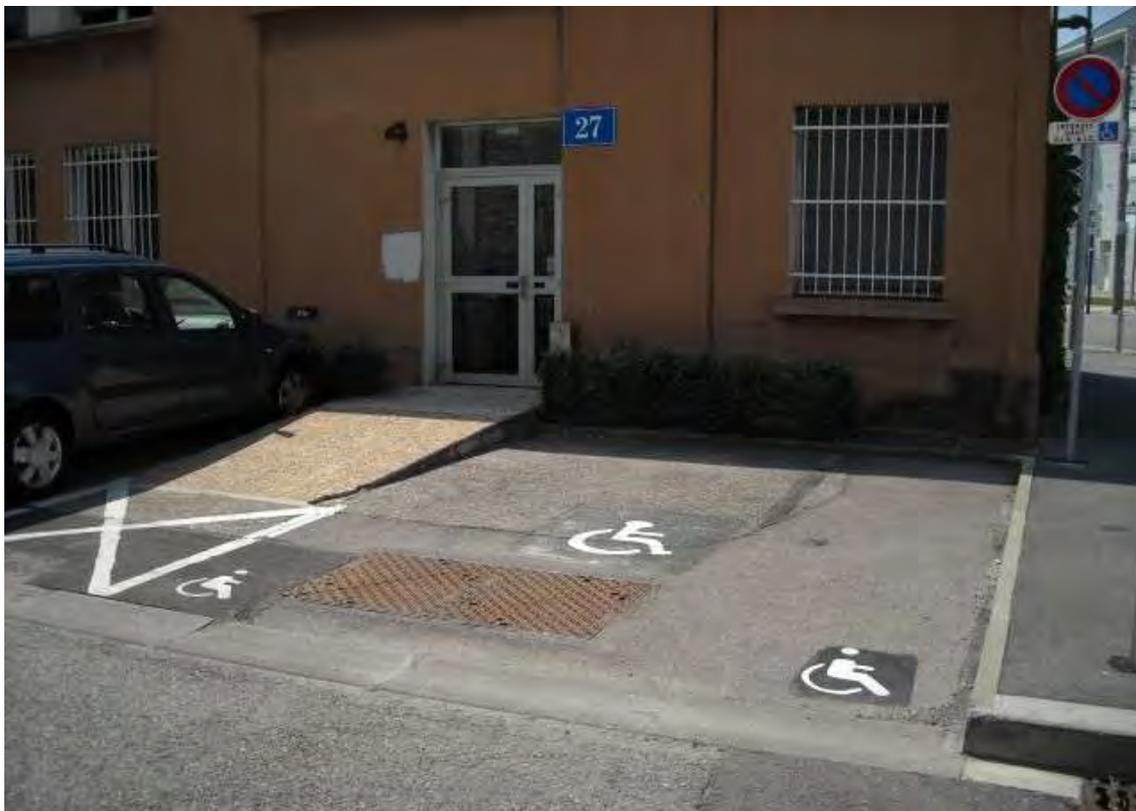
Localisation :	Type de contrainte :	Date :
Avenue Benoit Frachon	Stationnement	15/12/10

Absence de cheminement d'accès jusqu'au trottoir sans passer par la chaussée
